印旛沼での建設工事に伴う代替処置としての ヨシ原復元手法の検討

STUDY OF REED FIELD CREATION TECHNIQUE AS ALTERNATIVE
INTERVENT OF CONSTRUCTION WORKS IN INBA MARSH

本報告は、建設事業に伴う代替措置として千葉県北印旛沼で実施されたヨシ原復元事業において、地域特性に合わせた早期のヨシ原復元手法を検討し、一定の成果を得たので報告するものである。

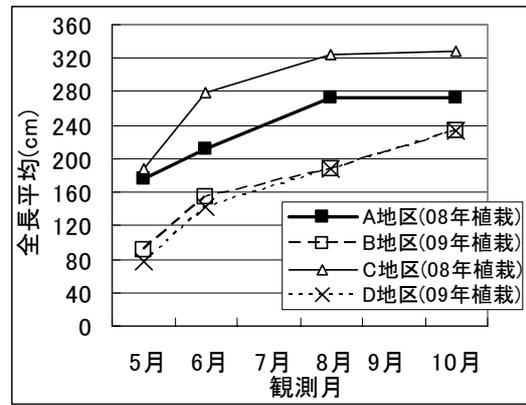
図-4 2010年のヨシ全長計測結果

結果を図-4に示す。

図-4からも明らかなように、2010年10月段階でC地区のヨシは3m以上、A地区は2.8m程度に生長し、また、B及びD地区についても一部を除き2mを超える全長にまで生長しヨシ原の復元は順調に進んでいる状況にある。

千葉県印旛沼において、建設事業に伴う代替措置として、造成地上でのヨシ原復元を行った。浚渫土を基盤としたA~D地区の4つの造成地は、2007年より造成を開始したが、当初は地盤沈下によってヨシ原の復元は難航した。増し盛りと追加植栽を、2008年1月にA、C地区、2009年1月にB、D地区で行った。2010年には、早期に増し盛りしたA、C地区のヨシは、C地区で3m以上、A地区で2.8m程度と、背後の既存ヨシ帯と遜色ない生育状況に至り、現在、ヨシ原復元は順調に進んでいる。

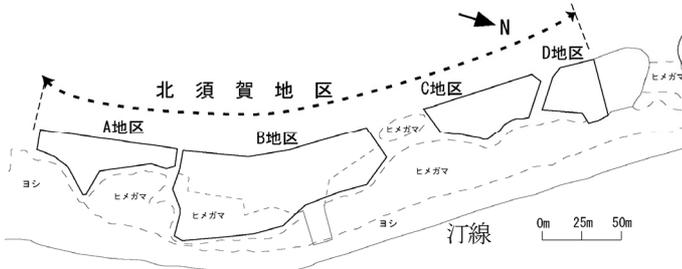
図-2 復元地(北須賀地区)の詳細

復元地は、A地区からD地区の4つから構成されている(図-2)。造成は、2007年1月から実施し、造成高さはYP+2.5mとした。しかし造成後1年以内に造成箇所の腐植土層が原因と思われる地盤沈下が生じ、造成地の大半が水没しその高さはYP+2.1m程度となり、ヨシ苗の生育状況は不調となった。2008年1月からA地区とC地区の2箇所の造成地は、増し盛り工事とヨシ苗の追加植栽工事を実施し、地盤高はYP+2.5mとした。一方、B地区とD地区の2箇所は経過観察を行ったが、2008年10月段階で地盤高はYP+2.0m程度となったため、2009年1月からB地区並びにD地区でも増し盛り工事とヨシ苗の追加植栽工事を実施した。

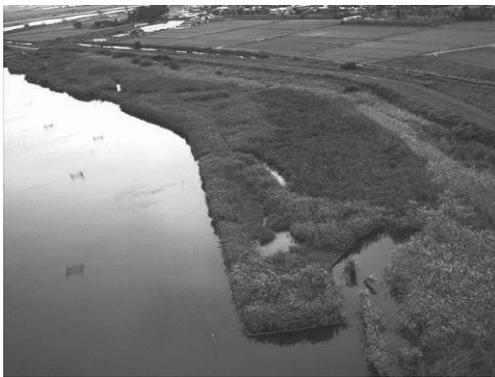
図-3 北須賀地区の状況(2010年10月)

B及びD地区の増し盛り工事实施後2年余りが経過した造成地全域の状況を図-3に示す。

植栽したヨシが3m程度の高さに生育するまで、通常は3～5年程度の年月を要するが、2年後の状況で周辺の自生ヨシ帯と遜色ない状態まで生長した。各地区5箇所5m×5mの方形枠を設置し、枠内のヨシの全長を計測した

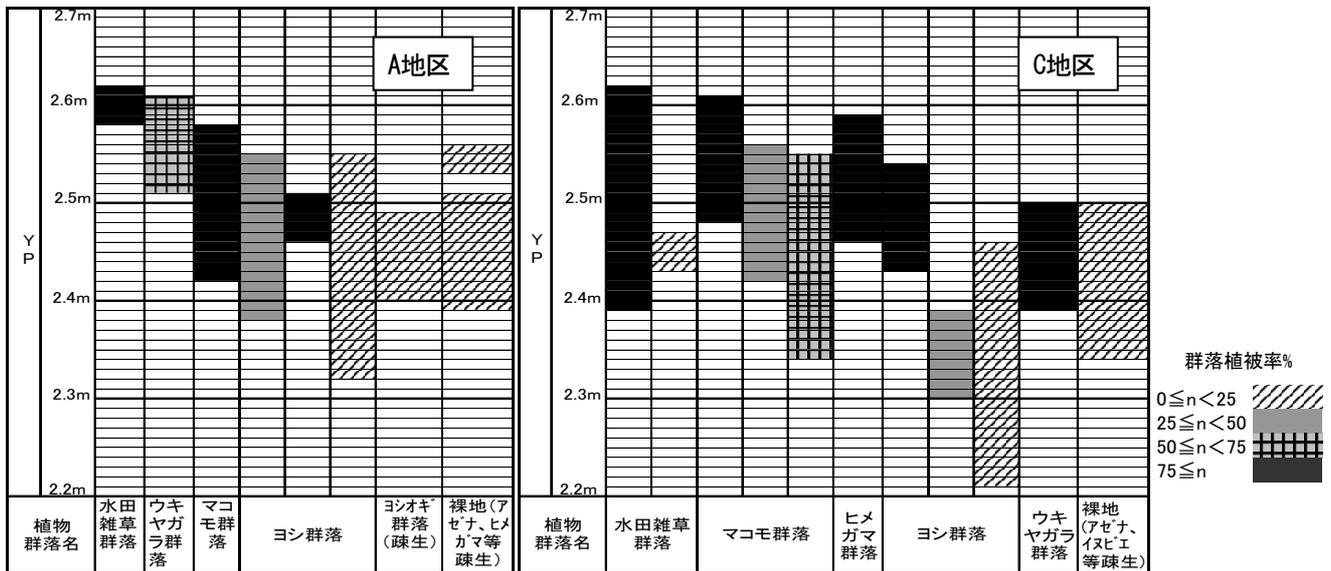
図-5 ベルトトランセクト調査によるA、C地区の植物群落と分布した地盤高

4地区のうちヨシ群落の生育が旺盛なA及びC地区についてヨシの生息帯幅を図5に示した。生息帯幅は、A地区ではYP+2.3~2.55m、C地区がYP+2.2~2.55mとなっており、一般の湖沼などで見られる生息帯幅よりも狭い範囲に集中していた。また、ヨシが密に分布した地盤高さは両地区ともYP+2.5m付近であった。

復元地でヨシが生育する地盤高さの範囲は、植栽ヨシ個体の追跡調査からは $YP+2.5\sim 2.6\text{m}$ 程度、ベルトトランセクト調査からは $YP+2.45\sim 2.5\text{m}$ 程度と似通った値が得られ、他地区の事例と比較すると極めて限定的な範囲に生育していることが判明した。したがって、造成地でのヨシ生育不調は、ヨシが生育可能な地盤高さの範囲が極めて狭いことによるものと考えられた。

一方、地盤高さの上限側は、他の植物との競争によるヨシ生育抑制が考えられた。これを裏付けるものとしてベルトトランセクト調査より、 $YP+2.6\text{m}$ 以上では乾性の水田雑草やセイタカアワダチソウが繁茂する傾向が確認された。

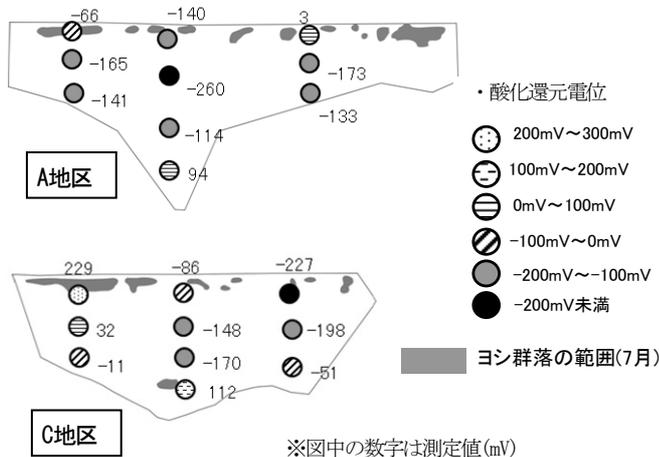
図-6 2008年8月の酸化還元電位の状況

水位の高い夏季における、各地区の深度5cmまでの酸化還元電位の計測値は、B、D地区はいずれも-100mV未満、一方A、C地区は、-100mVより高い地点が、A地区で10地点中3点、C地区では10地点中6点見られた(図-6)。

この値とヨシとの関係を見ると、ヨシ密度が高い群落付近の酸化還元電位は、A地区の被度95%の群落が-66mV、C地区の被度85%の群落が229mV、その他被度が20%以上の3つのヨシ群落のうち2つは-100mV以上であり、ヨシ群落付近では、比較的酸化還元電位が高い傾向が見られた。

この要因として、例えば、造成地の基盤土壌である沼底浚渫土が有機質を極めて豊富に含み、冠水した場合に強い還元性を呈しヨシ生育の障害になる可能性などが考えられた。ベルトトランセクト調査からは、ヨシ群落が分布する箇所の酸化還元電位は、 -100mV 以上と比較的高い傾向を示しており、造成地でのヨシ生長は、一定水準以上の好氣的条件の確保が必要であることを示唆するものと考えられた。

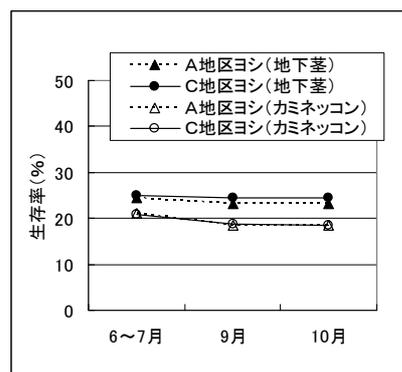
図-7 カミネッコンと地下茎移植の生存率の経時変化

2つの造成手法の植栽後5ヶ月が経過した時点での生存率は、地下茎25%程度、カミネッコン20%程度であった。5ヵ月後以降の生存率は、地下茎はほぼ一定に推移したが、カミネッコンでは9月以降に低下する傾向が見られた(図-7)。両手法ともに生存率の高い地盤高さはYP+2.5~2.6m程度であった(図-8)。YP+2.5mより低い地

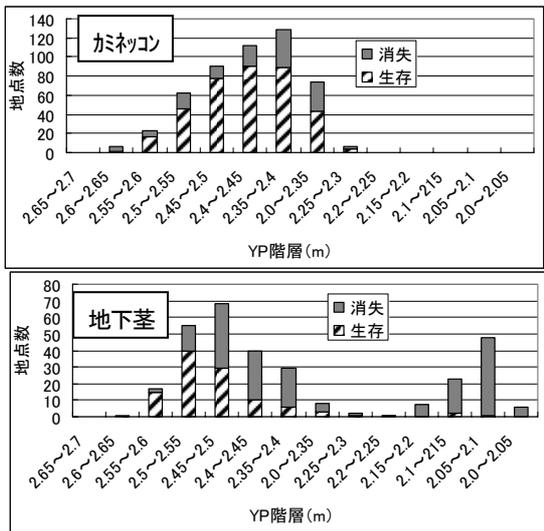
図-8 カミネツコン、地下茎植栽の地盤高さ別生存率 (10月の状況)

盤では、地下茎で生存率が急速に低下するが、カミネツコンでは、YP+2.3m程度まで一定の生存率が確保されていた。

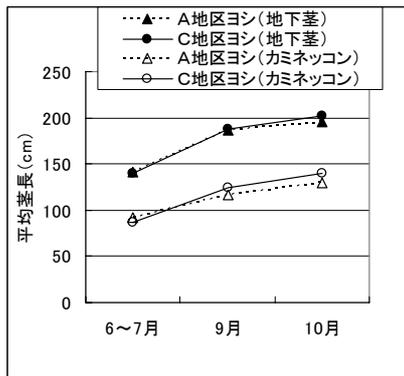
図-9 カミネツコンと地下茎の平均茎長の経時変化

また、生長量は地下茎がカミネツコンを大きく上回った(図-9)。

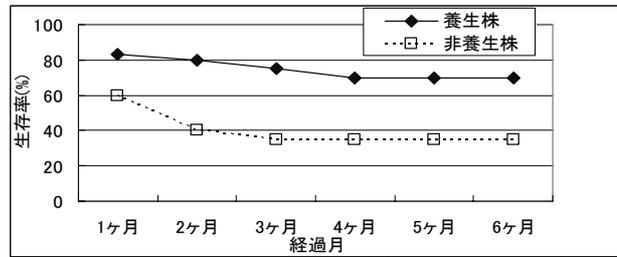
図-10 新条株の養生株、非養生株の活着率の比較

2008年4月にC地区の一部に実験圃場を設置し、一定期間(3日間)養生したものとしていないもの各30株を植栽して全長と茎長の変化を10月までの6ヶ月間調査した。

その結果、実験開始後2ヵ月後の段階での生存率は、養生株が80%であったのに対して非養生株は40%であり、養生の効果が明確であった(図-10)。また、6ヶ月後の生長状況も養生株の方が良好であり、特に茎径が大きくなっていた。

現地産のヨシを用いることは、生存率の向上や地域の遺伝子保護の観点からも望ましいと思われると同時に新条苗は根茎に比較して比較的得やすいことから、大規模なヨシ原を整備するには最も効率的な手法と考えられた。なお、実験によると環境水温が15℃以上になるような環境でヨシ苗の植栽を実施する場合には一定期間の養生を実施することが極めて効果的であることも今回の実験で明らかになった。

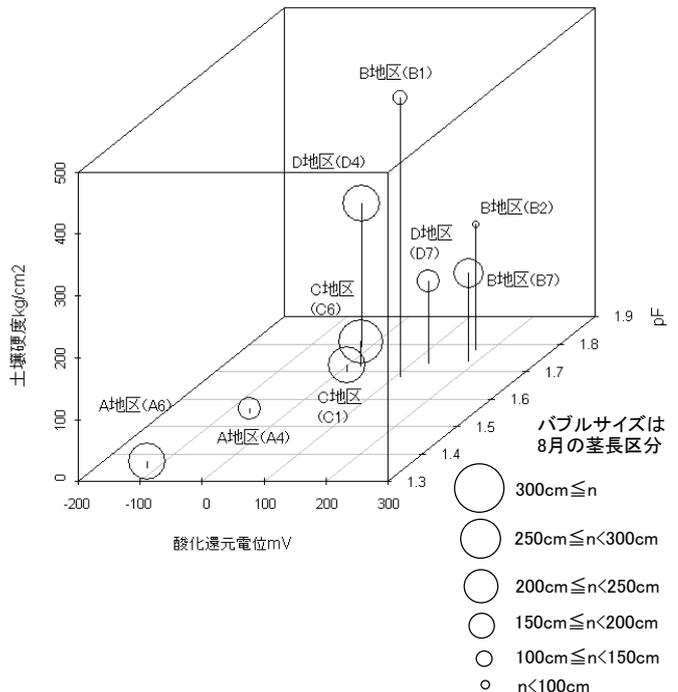
図-11 各地区のヨシ植栽箇所の土壤条件

北須賀地区のヨシ追跡調査地点において、2010年8月の底質調査結果とヨシの生育との関連性を検討したものが図-11である。

これによると、最も生育良好なヨシ調査地点であるC地区(C6)が、酸化還元電位が20mV程度、土壤硬度が40kg/cm²程度、土壤水分pFが1.7程度であり、地区内で

は、土壌が柔らかく、酸化還元電位では中間的な水準であることが伺えた。その他、生育が良好な地点であるA地区(A6)、C地区(C1)、D地区(D4)を含めて見ると、酸化還元電位が $-115\sim 20\text{mV}$ の範囲、土壌硬度は $10\sim 230\text{ kg/cm}^2$ の範囲であった。一方、生育が比較的不良のB地区では、土壌硬度が $140\sim 450\text{ kg/cm}^2$ の範囲、酸化還元電位が $100\sim 180\text{ mV}$ であり、良好な地点と比較して、土壌が硬く酸化還元電位が高い傾向であった。

復元地においてヨシ生育と関連が有ると思われる土壌の項目としては、土壌硬度、酸化還元電位が挙げられた。土壌の硬さは、ヨシの生長に影響を与え、硬度が小さい方がヨシが優占する傾向があるとの報告もあり⁷⁾、本報告の結果もそれと合致するものである。また、酸化還元電位は、土壌中の酸素量の指標となるものであり、低い場合、むしろ植物の根に悪影響を及ぼすものである⁸⁾。しかし、電位が高く酸素の多い状態は、乾燥状態でもあり、ヨシ生育に良好な状態ではないと推定される。したがって、ここで得た酸化還元電位-100~0mVの範囲は、生育に適した湿潤状態の一つの指標としてとらえるべきものと考えられる。

また、ヨシ生育については、さらに生育条件の解明を進めており、北須賀地区では、柔らかい土壌と、適度な湿潤状態を示す指標として酸化還元電位(-100~0mV程度)との関連性が示唆された。

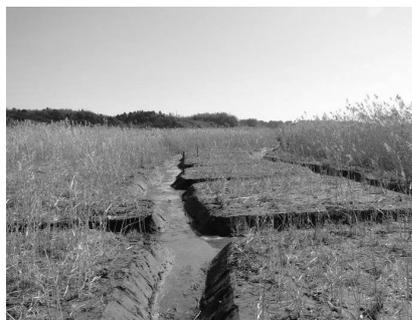
図-12 造成直後の水路(2010年2月)

そこで、印旛沼と連絡する水路を造成し、地区内への水の浸透と、魚類の進出を促進することを計画した。なお、一部の水路は深堀りとし、水位が低下する秋季以降においても恒常的な生息環境の確保を図った。

水路は2010年2月に造成した(図-12)。この結果、2010年夏季においては、水路周辺域でのヨシ生育が改善されるとともに、良好な魚類の生息環境が形成された(図-13)。なお、水路内では、モツゴの稚魚の群れのほか、印旛沼でかつて多産したテナガエビの進出も確認されており、実際に餌生物の多様化が確認された。
