# 急流河川における砂州を活かした治水と環境の 調和した河道計画

## COMPREHENSIVE CHANNEL PLANNING BY THE USE OF SANDBARS IN STONY BED RIVERS

長田健吾<sup>1</sup>・福岡捷二<sup>2</sup>・氏家清彦<sup>3</sup>  
Kengo OSADA, Shoji FUKUOKA and Kiyohiko UJIIE

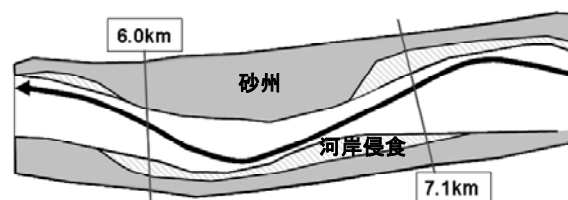
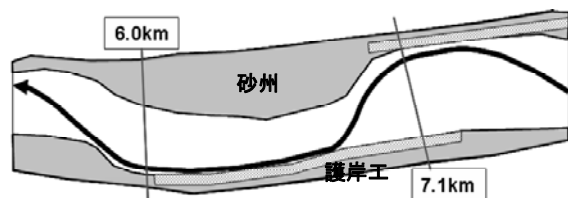
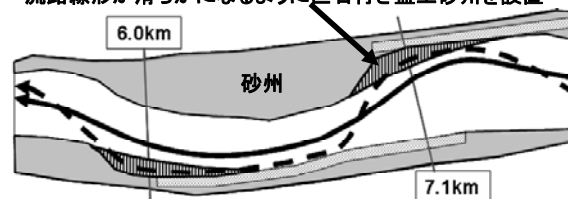
図-3 砂州・滞筋の経年変化と巨石付き盛土砂州<sup>1)</sup>

(a) H3年の河道と河岸侵食位置

(b) H15年の河道状態

流路線形が滑らかになるように巨石付き盛土砂州を設置

(c) 巨石付き盛土砂州

である。H7年とH10年に大きな洪水があり, 河岸侵食による被災が多く発生し, 護岸の新設もしくは根継ぎによる改修が多く箇所で行われた。護岸の新規設置が進むことにより, 経年的に護岸設置箇所が延伸するとともに, 河岸際に接する深掘れ流路の延長も長くなっていることが分かる。12.0km付近や13.5km付近では, 河岸際に接する深掘れ流路の延長が700mに達し, 下流側7.1km付近においても河岸に接する流路の延長が600mと, 長い区間にわたって河岸際に深い滞筋が形成されていることが分かる。図-3に, H3年とH15年の砂州および流路の状況を示す。図-3(a)に示すH3年河道は, 流路線形が滑らかで, 大きな砂州を有していた。しかし, その後の洪水による河岸侵食により砂州が徐々に消失するとともに, 護岸の設置により河岸際に流路が形成されることで流路の蛇行振幅が大きくなり, 河岸に当たる流路の角度の増大により, さらに河岸際の洗掘深や河岸侵食が大きくなる状況が現れている。河岸際深掘れ流路の発達や河岸侵食を抑止するためには, 流路の蛇行線形をできるだけ滑らかにする必要がある。澤原・須賀ら<sup>2)</sup>は, H3年河道を望ましい河

道に位置づけ、図-3(c)に示すようにH3年の砂州線形を参考に形状を決定した自然性の高い巨石付き盛土砂州による河岸防護工を提案し、図-4に示すように現地パイロット試験の実施により、その水はね効果を検討した。これまで発生した洪水流に対し、砂州は安定的に維持され、洪水流を対岸にはねる効果があることが確認された。この自然性の高い巨石付き盛土砂州を急流河川の河岸防護工として確立するためには、河岸際深掘れ流路が延伸する機構を明らかにし、どのような場所にどのような構造で設置するのが適切かについて検討する必要がある。以下に、石礫河川の二次元河床変動解析法を用い、上述の課題について検討する。

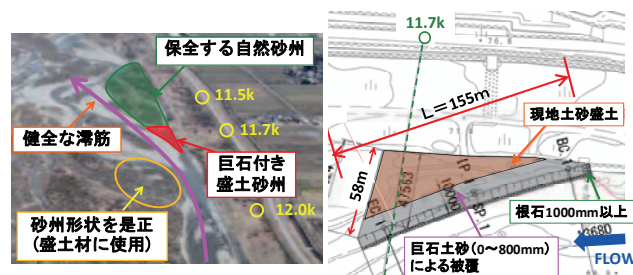
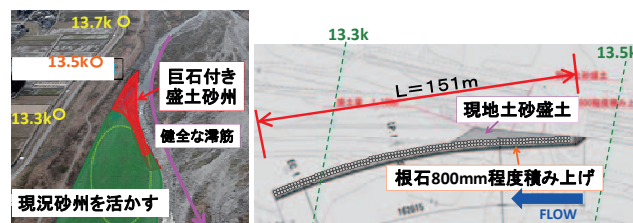
図-14 現地河川における巨石付き盛土砂州の施工計画

(a) 11.7kの巨石付き盛土砂州の施工計画

(b) 13.5kの巨石付き盛土砂州の施工計画

現地パイロット試験<sup>2)</sup>、常願寺川現地実験の成果<sup>4)</sup>及び石礫河川の洪水流河床変動解析結果をもとに、巨石付き盛土砂州を用いた河岸防護工の施工計画が常願寺川で検討されている。図-14は、11.7kと13.5kで計画されている巨石付き盛土砂州の施工計画図である。施工計画の盛土砂州延長は、150m程度である。設置位置は、現地河川の状況を踏まえ、図-10の設置位置より200m程度下流に施工される。11.7kに施工される巨石付き盛土砂州の構造は、図-11とほぼ同様である。一方、13.5kの施工計画は、下流側に存在する現状の砂州を活かす形で設計され、新たな盛土量は少量（1100m<sup>3</sup>）で済むようにされている。また、砂州の安定を図るため、根石材料（粒径0.8m）を3層積むように設計されている。巨石付き砂州にかかるコストは、同じ長さのコンクリート護岸工に比べると約1/7～1/10程度の費用であり、急流河川の治水と環境の調和した川づくりにおいて有効な方法であるといえる。今後、現地施工し、洪水流に対する巨石付き盛土砂州のパフォーマンスのモニタリングを行い、水衝部対策効果及び河道全体として見たときの計画論の有効性を確認する。これにより、自然砂州を活かした急流河川の河道設計法としての技術を確立することが期待される。
