# 水衝部対策を施工した砂州による 自然性の高い河岸防護工の創出

## NATURE FRIENDLY BANK PROTECTION WORKS USING SANDBARS WITH BOULDERS IN THE JYOGANJI RIVER

**Key Words :** rapid stony river , alternating bars , bank erosion , protection works by boulders

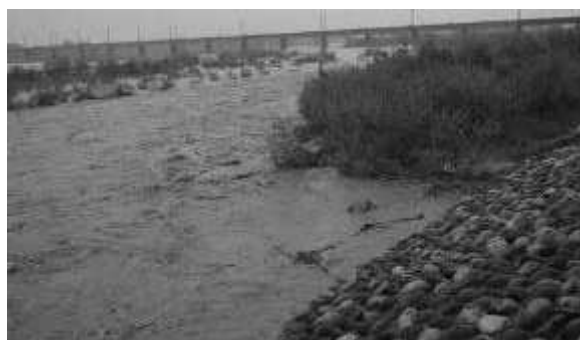
写真-3 洪水時(流量580m³/s) 巨石付き盛土砂州を用いた河岸防護工 (2012. 5撮影)

急流河川の望ましい河道づくりとは、河岸沿いに縦断的、連続的に形成された自然砂州によって、洪水の主流が堤防から離れ、河岸の侵食、洗掘が軽減されるように洪水流が流下する河道構造を維持できることであると考えられる。そのためにはかつてそうであったように、河岸沿いに連続的に砂州を回復することが望ましい。このような砂州を活かした自然性の高い河道を実現するためには、望ましい河道状況に変化するように盛土砂州を用いた河岸防護工の開発が必要である。2007年に行った現地パイロット試験の経過を写真-2, 3, 4に示す。かつて現地河道内にあった砂州を盛土して再生し、砂州上流面に巨石を配置することで水当たりによる砂州の侵食を防ぎ、滑らかな流路線形を再現し、且つ河岸を保護できることを現地モニタリングの結果から明らかにした<sup>2)</sup>。4年経過後の結果を写真-4に示す。巨石付きの盛土砂州に植生が生育し、治水上、環境上の望ましい状況を示している。

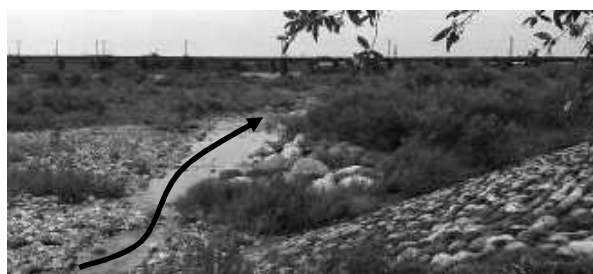
写真-4 現在4年が経過した巨石付き盛土砂州を用いた河岸防護工 (2012. 6撮影)

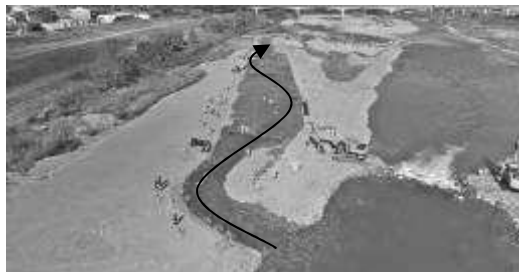
写真-6 1回目通水中の実験水路航空写真

現地実験水路は、常願寺川左岸6.1kmの砂州上に開削し、設けた。写真-5に実験水路の平面形状を、写真-6に実験状況を示す。水路は、常願寺川の滞筋の一つと見立て、写真-5に示すように2箇所の水衝部（上流側を水衝部①、下流側を水衝部②）を有する全長170m、全幅20m、河床縦断勾配1/200、低水路河岸法勾配1:1.5の複断面蛇行水路であり、初期の低水路断面は幅4.0m、底幅1.0m、深さ1mである。実験水路への通水は、写真-6に示すように、常願寺川本川をコンクリートブロックにより一部締切り、本川水位を堰上げることにより、調節した流量を通水した。通水条件を表-1に示す。水衝部①では、流速分布が測定されている。水衝部①には高さ2.0m、延長20mのL型擁壁護岸と、その護岸前面に、延長10m、法勾配2割、高さ1mの巨石を有す

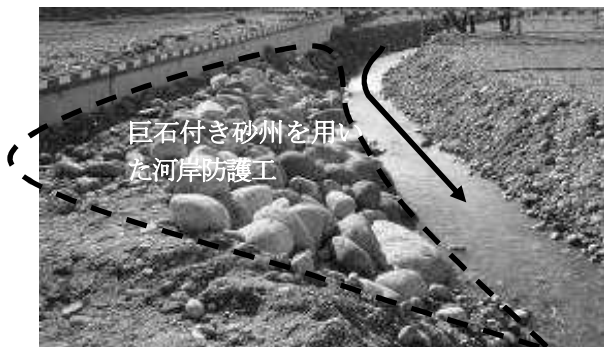
写真-7 水衝部①の巨石付き盛土砂州通水前

る砂州を用いた河岸防護工を配置し(写真-7), また, 水衝部②は1回目の通水時にはコンクリート護岸前面に巨石を持たない砂州を配置し(写真-8), 通水後に砂州の流失状況を調べた. 通水2回目以降は, 砂州を復元し, 砂州上流面に巨石付き盛土砂州を用いた河岸防護工を配置した(図-2, 写真-8). 巨石は径800mm程度の巨石を根石とし, その上に, やや小さめの巨石を乱積み

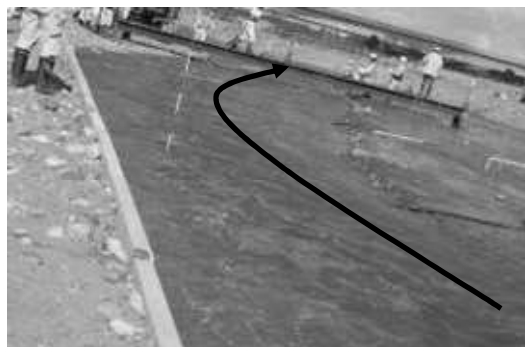
写真-9 水衝部②1 回目通水中

量は、 $5\text{m}^3/\text{s}$  弱で高水敷上数cm程度の流れである。砂州上流面の巨石の有無による護岸周辺の砂州の洗掘・侵食状況を調べ、自然性の高い河岸防護工の設計のための実験資料を得た。1回目の通水では、コンクリート護岸とその前面の砂州のみで巨石を持たない水衝部②では、砂州上流面が激しい水衝部となり、砂州を洗掘し、水衝部が徐々に下流へ移動していき、3時間通水後にはコンクリート護岸沿いの水流により砂州はほぼ消失した(写真-9, 10)。一方で巨石付き盛土砂州河岸防護工を施工していた水衝部①では、巨石部及びその下流の砂州の変形はほとんど無く、水衝部は巨石部に固定され、十分な水はねがなされた。2回目の通水にあたって、盛土により砂州を復元し、水衝部①と同様に延長10m、法勾配2割、高さ1.0mの巨石付き盛土砂州を用いた河岸

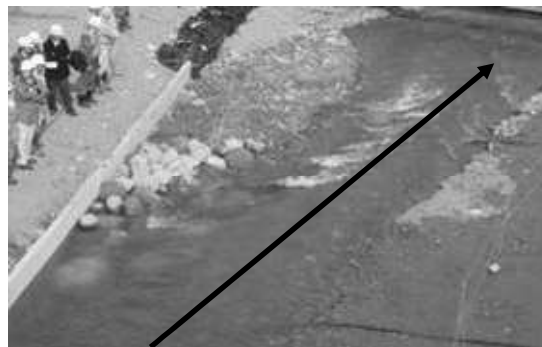
写真-12 水衝部②2 回目通水中

防護工を設置した(写真-11)。通水流量は、1回目流量よりやや多い $7.6\text{m}^3/\text{s}$ 、高水敷水深は $0.2\text{m}$ 程度である。通水時間は1回目通水より長く4時間30分である(写真-12)。水衝部①については、1回目の通水と同様、巨石付き砂州の変形は見られなかった。一方、水衝部②については、巨石付き盛土砂州を用いた河岸防護工により、水衝部①と同様、下流砂州も十分保護され、水衝部の下流への進行は見られなかった(写真-13)。3回目の通水にあたって水衝部②の巨石付き盛土砂州の砂州長は2回目の半分の $5\text{m}$ に整形した。通水流量は $13.7\text{m}^3/\text{s}$ の大流量を2時間30分流下させた。写真-14に示すように、3回目の通水では、高水敷から $0.3\text{m}$ の水深で巨石付き盛土砂州が完全に水没した。これは、実河川においての年平均最大流量相当であり、複断面蛇行河道では、この程度の相対水深のときが最も河床の洗掘深が大きくなることが明らかになっている<sup>3)</sup>。このとき水衝部①では、砂州は安定しており(写真-15)、水衝部②でも水衝部①と同様、巨石付き盛土砂州により下流砂州は保護されていた(写真-16)。

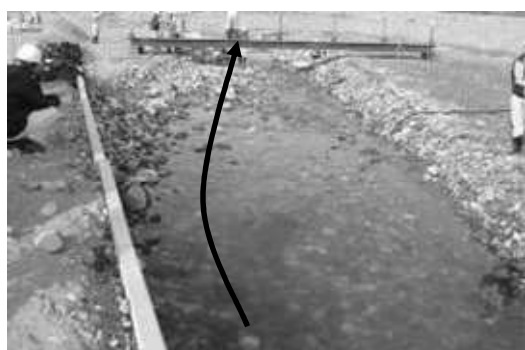
写真-10 水衝部②1 回目通水後護岸前面の盛土砂州の消失

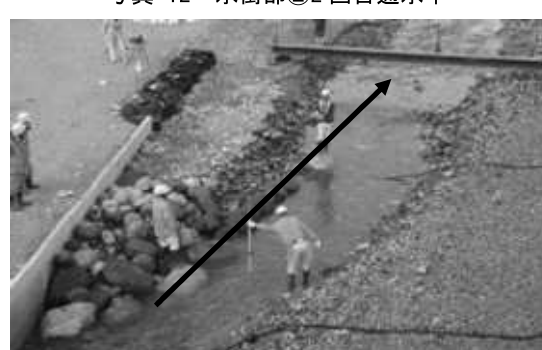
写真-13 水衝部②2 回目通水後 変化無し

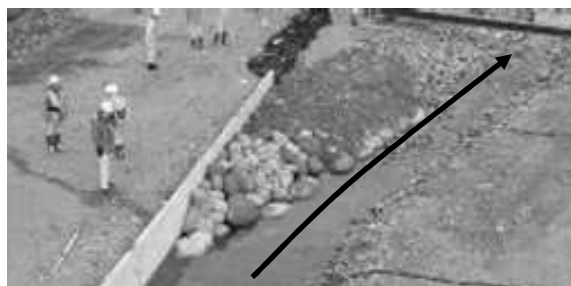
写真-11 水衝部②1 回目通水後巨石付き盛土砂州の設置

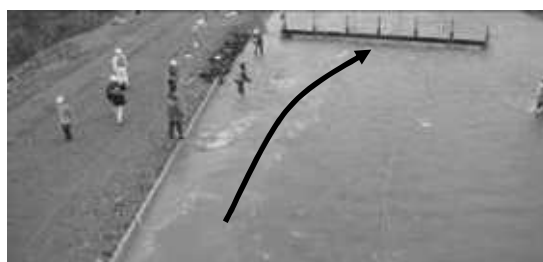
写真-14 水衝部②3 回目通水中

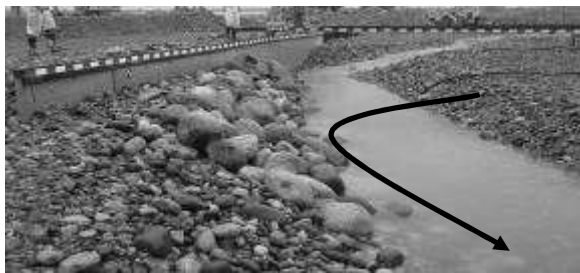
写真-15 水衝部①3回目通水後 巨石付き砂州変形無しの状態

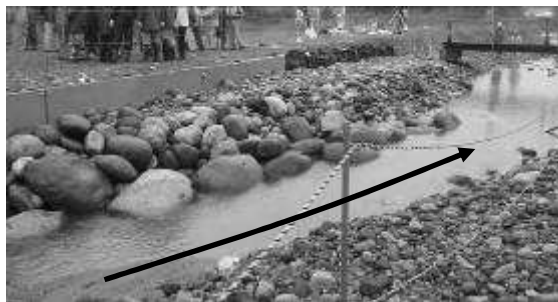
写真-16 水衝部②3回目通水後 殆ど変化無し
