五十嵐川における河川構造物への流速の作用時間に着目した被災要因の分析

RELATIONSHIP BETWEEN TIME INTEGRATED FRICTION VELOCITY AND DAMAGE SECTION IN IKARASHI RIVER

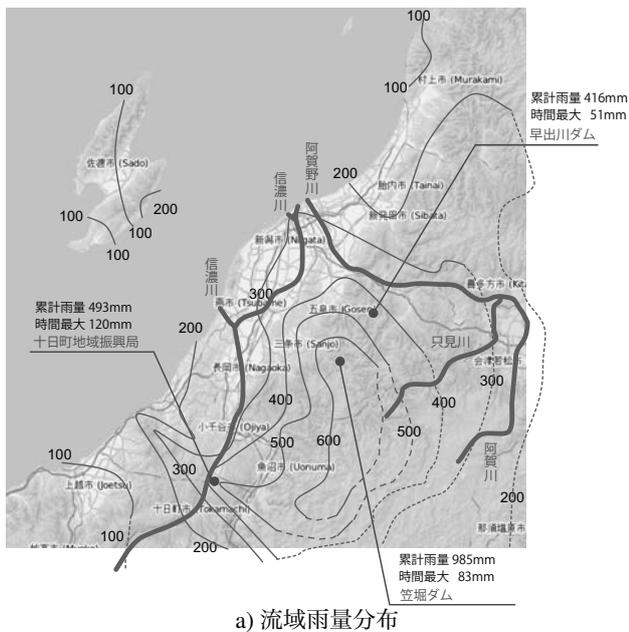
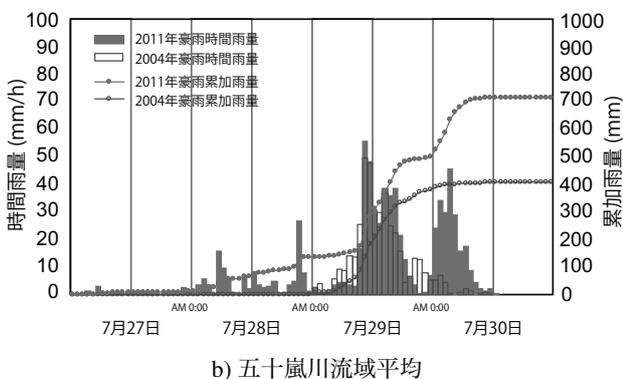
図-2 降雨の状況¹⁾

2011年7月に発生した新潟・福島豪雨は、図-2 a) のとおり流域の広い範囲で累積雨量が600mmを上回り、

五十嵐川の上流域に位置する笠堀ダム地点では累積雨量が985mmに達した。この豪雨のハイエトグラフはいずれの地点でも二峰型になり、雨量の第一波が累積雨量全体の7割程度、第2波が3割程度の比率となり、五十嵐川の流域平均雨量ではそれぞれ約520mm、約200mmであった。第一波がもたらした雨量だけに着目しても大規模洪水となった2004年の400mmよりも2011年豪雨は遥かに大規模であったことが見て取れる。また、第1波と第2波の間には数時間の無降雨の時間帯が存在し、累加雨量曲線には平坦な踊場が存在することが特徴としてあげられる。

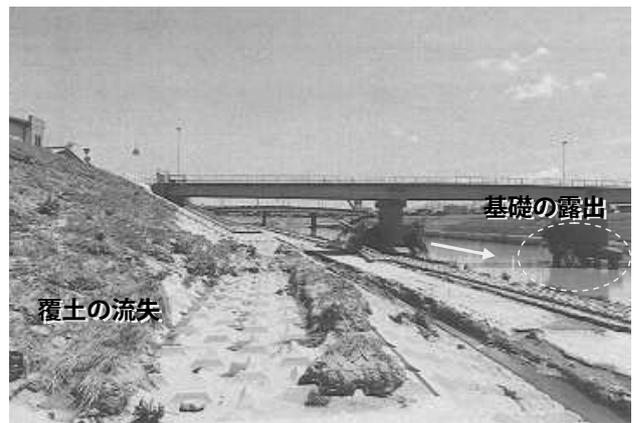
a) 災害復旧区間の河道内被災の状況 (kp.3.0)¹⁾

河口から0kmから4kmの2004年の災害復旧区間は、2つの曲率の大きな湾曲が連続している。2011年洪水の最大流量時には堤防満杯の状態が洪水が流下した。堤防上にはこの状態を確認する市民の姿が多数確認され、破堤が生じれば多大な人的被害が不可避な危険な状態があった。この区間の典型的な被災形態を示したものが図-3 a)である。同図中に示したように、法覆工、天端工などの被災に加え、高水敷の被覆工の破損についても顕著であった。

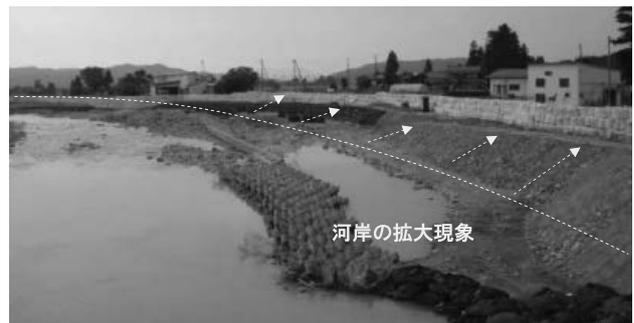
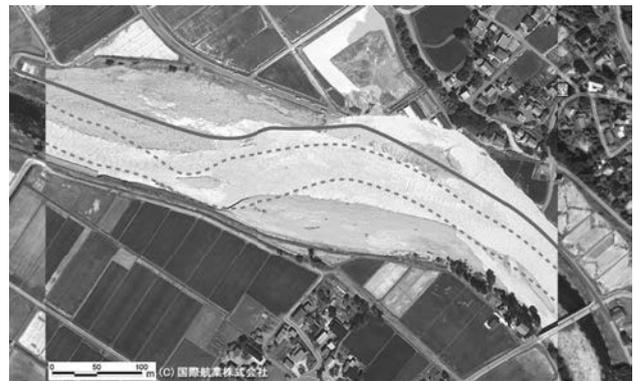
b) 大規模な河岸決壊の状況 (kp.14.6)¹⁾

河口から4kmから18kmまでは曲率の大きな蛇行はない。河道幅は河口から4kmまでの区間と比べると2倍程度まで広がる。図-5と6の最上段の被災箇所図から分かる通り、河道の両岸ともに主に護岸被災が生じていた。このうち、最も大規模な河岸浸食が河口から14.6kmの地点において発生した。これは、縦断方向に300m以上、横断方向に被災前の100mほどの川幅を40m程度押し広げる規模であった。最終的には破堤を伴ったために近隣の堤内地は広く浸水被害を受けた。

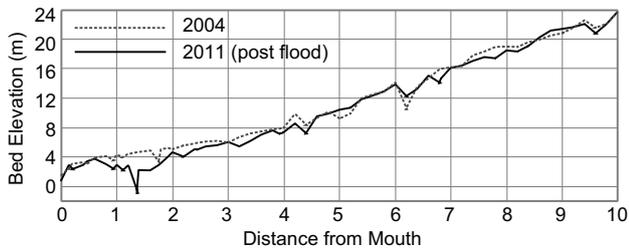
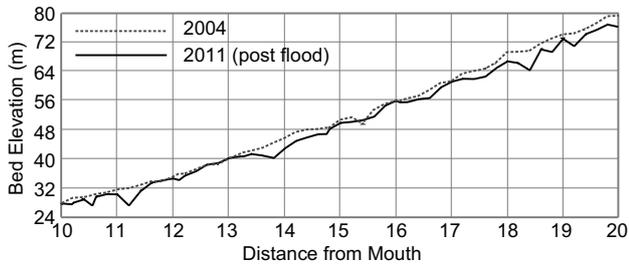
図-4 最深河床の洪水前後での比較¹⁾

全体的な河道変形の傾向としては、図-4に示した最深部分の河床変動図から分かるように、洪水前と比べて2011年の洪水を経験することで全体的に河床低下の傾向となっていた。ただし、同図は2004年の改修断面と2011年の洪水後の断面の比較であり、2011年の洪水前までの変動量も含められているため、同図において示した比較は被災後の定性的な判断材料に留める必要がある。

図-4 a)と7 a)から分かるように、低水路内の被災が大きく、広い範囲で2から3m程度、場所によっては5mもの河床低下が発生していた。被災前後の断面の比較から、河床変動が大きい区間で、湾曲しているためにその内岸側と外岸側で洗掘深が異なっていたことが図-7 a)などから分かった。

図-4 b)に示されているように、全体的に洪水後は河床低下の傾向になった。特に、川幅が狭くなる河口から11.2kmや13.8kmや18.2km地点付近で最大で2m以上の洗掘が確認された。

0km から 10km の区間では、**図-4 a)** と **5** を組合せると、低水路内の顕著な洗掘が 1km から 3km、7.5km 前後の右岸や 8.2km 前後の左岸の護岸被災、逆に 5km から 6km では河道内と護岸のいずれとも被災が発生していないことが分かる。

10km から 20km の区間では、**図-4 b)** と **6** を組合せると、低水路内の顕著な洗掘が 11km や 13.5km 前後、また 14.6km 付近で大規模な河岸浸食が発生していることが分かる。このほか 15km 前後と 16km 前後の左岸や 17.5km の右岸や 18.1km 前後の左岸で護岸被災が発生していたことが分かる。

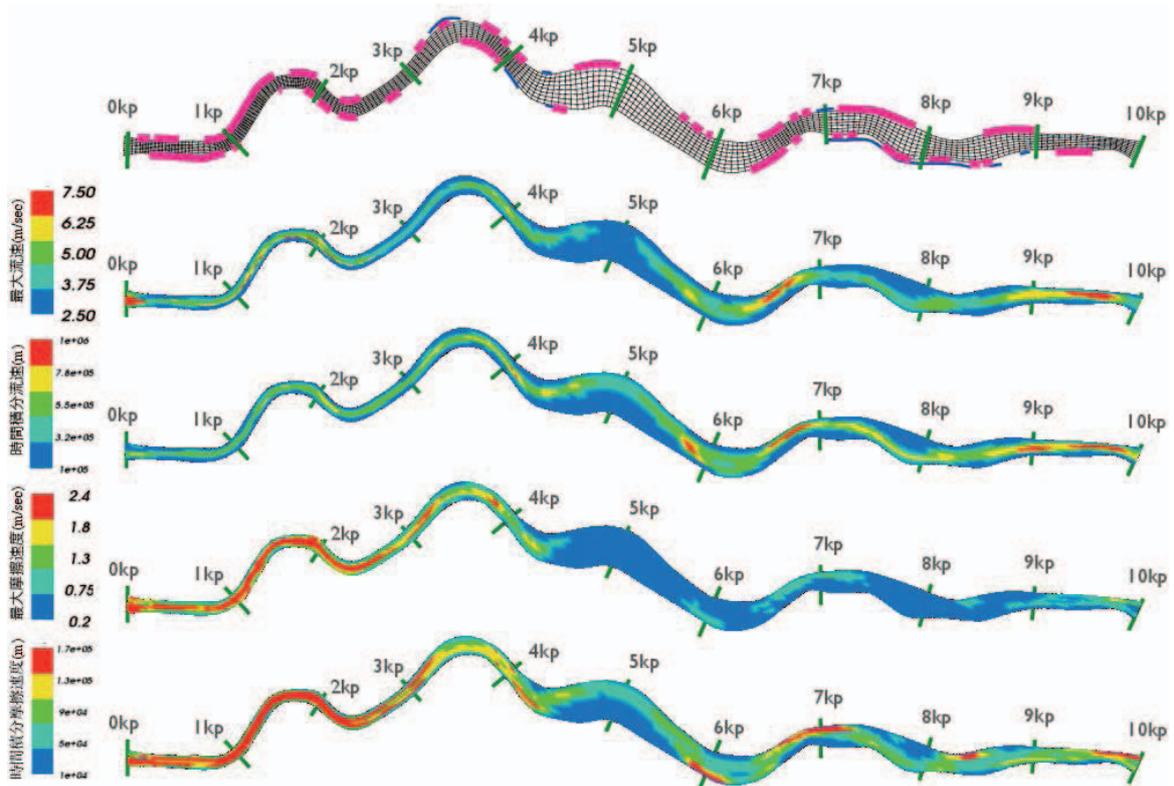
図-5 0km から 10km の河道内被災位置図と評価指標の比較 (1 段目が計算格子図と被災箇所と越流箇所の位置図、2 段目が最大流速の分布図、3 段目が時間積分された流速の分布図、4 段目が最大摩擦速度の分布図、5 段目が時間積分された摩擦速度の分布図)

図-5と6の最上段には河口から0kmから10kmと10から20kmまでの区間における河床洗掘、法覆工、天端工などの護岸の被災状況を示した。河道に沿って描かれた太線が被災位置である。また、被災護岸の位置と平行に描かれた細線は越水の発生区間である。同図から分かるように、すべての区間において縦断的に一様に河道内被災が発生したことがわかる。

図-5 の 2 から 4 段目に示した最大流速、時間積分された流速、最大摩擦速度、時間積分された摩擦速度の 4 つの評価指標のうち、いずれの被災箇所とも良好な対応関係が認められるのは時間積分された摩擦速度である。被災箇所と評価指標との一致を表す濃色で着色されている。そのうえ、0km から 4km までの区間のうち比較的洗掘深が小さかった 0km から 1km は淡色に着色されるなど経験だけでは判断の難しい箇所を克明に表現している。ただし、4.7km 右岸と 6.5km 左岸の被災については評価はできていない。一方で、最大流速と時間積分された流速は同じ傾向を示し、これらから被災状況との対応関係を認めることは難しい。また、最大摩擦速度による評価についても 1km から 3km の着色は被災状況と一致するものの、それ以外の被災箇所には一致を表す濃色での着色がない結果となった。

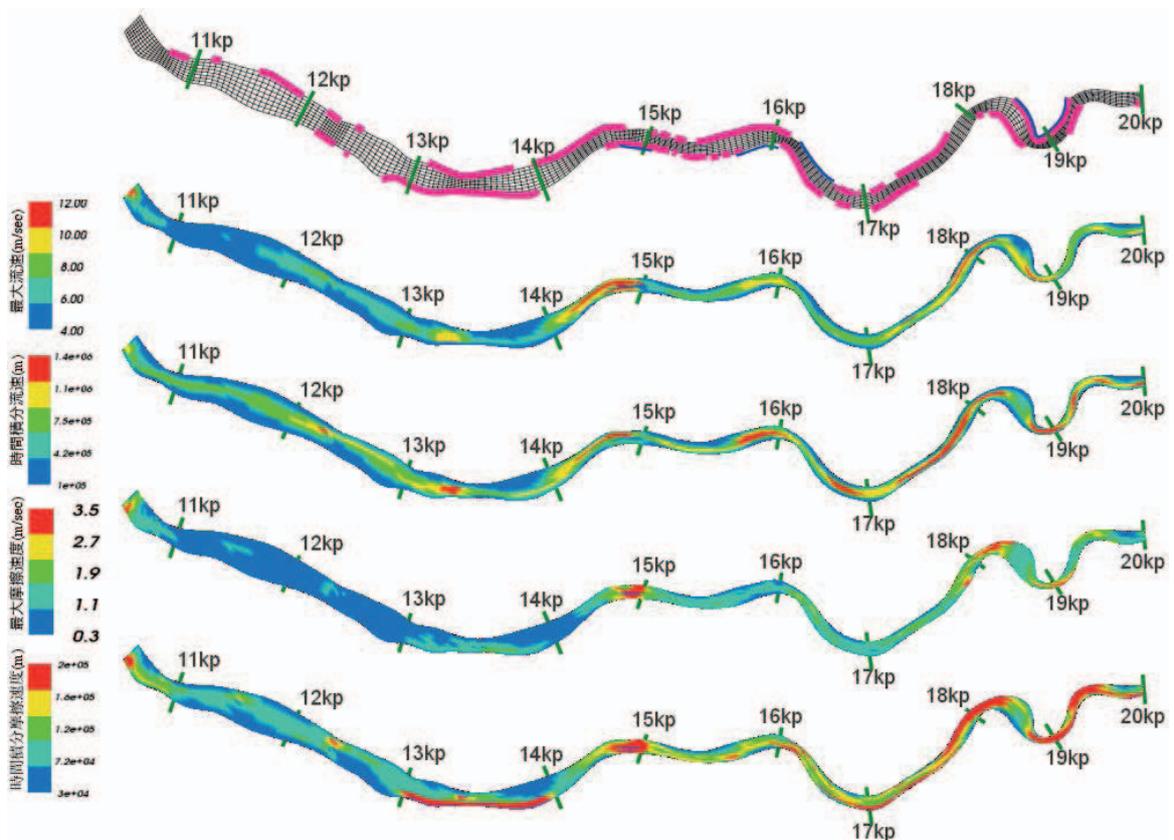
図-6 10km から 20km の河道内被災位置図と評価指標の比較 (1 段目が計算格子図と被災箇所と越流箇所の位置図、2 段目が最大流速の分布図、3 段目が時間積分された流速の分布図、4 段目が最大摩擦速度の分布図、5 段目が時間積分された摩擦速度の分布図)

前項の 0km から 10km の区間とは異なり、10km から 20km の区間では、4 つの評価指標ともそれぞれの被災箇所を比較的良好に把握できることがわかった。また、今回の出水で最大の被災箇所となった 14.6km の地

点についてはどの評価指標によっても明瞭に示された。そのうえ、時間積分された摩擦速度による評価は他の 3 つと比べると局所的な濃淡が明瞭に現れ、この区間の被災箇所と良好な一致を示した。全体としてこのような良好の一致が認められる一方で、15.8km の右岸、19km 前後の右岸などの被災箇所についての対応関係は明瞭と言えるものではなかった。ただし、19km 地点については最大流量時にこの蛇行部を短絡するように洪水が流下した可能性が否めない。今回の解析では河道内の水理量のみを追跡対象としているため、この地点の評価についての言及は現時点では見送る。

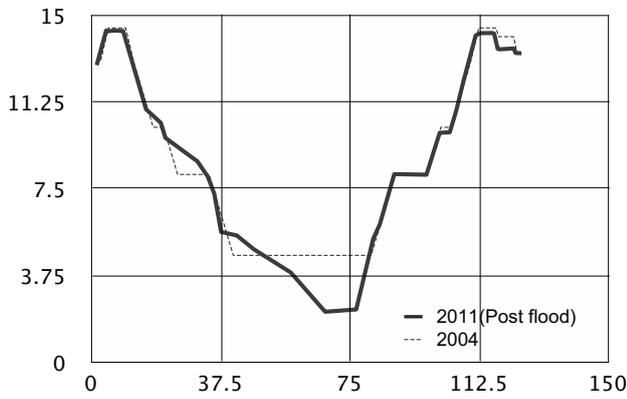
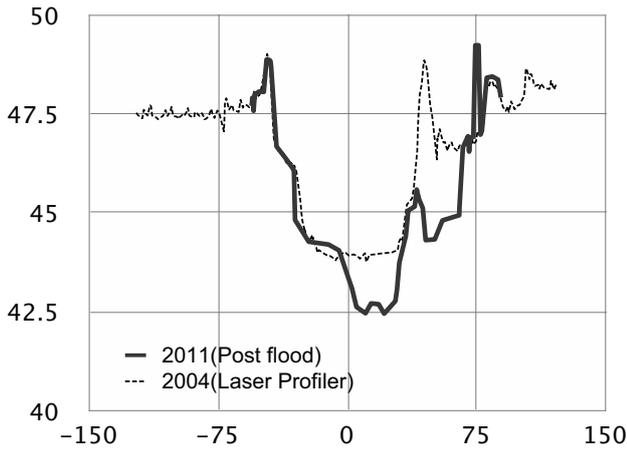
図-7 横断形状の洪水前後での比較¹⁾

五十嵐川は、図-7に示したように2004年洪水の災害復旧区間である信濃川との合流点から4km上流までの区間では明瞭な高水敷を有する複断面の河道が築かれ、それより上流区間では比較的自然な状態の断面形になっている。次節では4km地点より下流区間と上流区間に分けて被災の特徴を述べる。

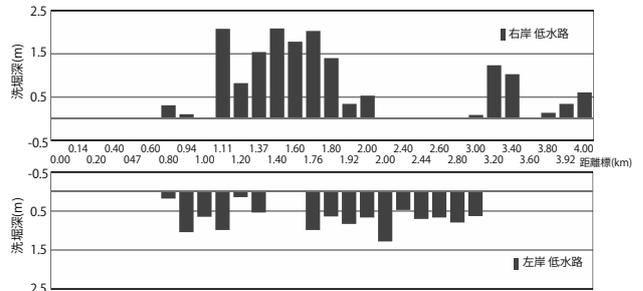
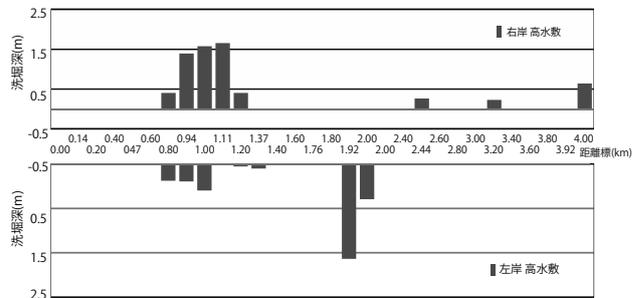
図-8 河口から4kmまでに見られた局所的な洗掘¹⁾

図-8に低水路と高水敷の左岸と右岸のそれぞれの洗掘深を示した。まず、同図 a)に示した右岸側低水路は、河口から1kmから2kmの区間が湾曲部の外岸側に位置するため、2004年の断面と比べて1.5mを超える洗掘が縦断的に連続的に生じていた。左岸側低水路は、河口から1kmから1.4kmの区間および河口1.8kmから2.6kmの区間は同じく湾曲部の外岸側に位置し、右岸側と比べると洗掘新は小さいものの0.5m程度の洗掘が発生していたことがわかる。

高水敷では図-8 b)に示したように右岸側については0.8kmから1.2kmの区間において洗掘が目立ち、最大で1.5mほどに達していた。一方で、左岸側については2km付近で2mを超える洗掘が発生していた。

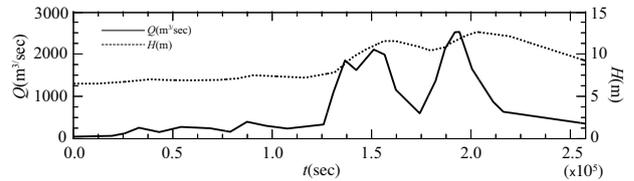
図-9 下流端の水位と上流端の流量のハイドログラフ

この数値解析における境界条件は、図-9に示したとおり、下流端の水位境界条件として信濃川本川に設置(五十嵐川の河口から約300m下流)されている荒町地点における観測水位、上流端の流量境界条件として新潟県により推定された二峰型のハイドログラフ¹⁾を与えた。時間分割間隔は0.01秒とした。

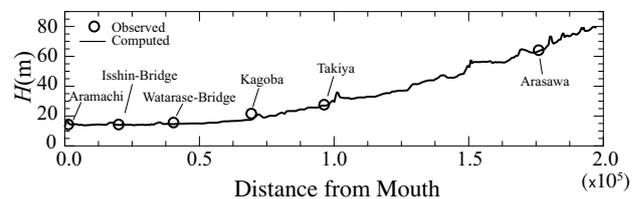
図-10 実測と計算された水位の縦断比較(計算開始から53時間後)

最大流量時である計算開始から53時間後の水位の観測値と計算値の比較を示した。図-10中に丸印でプロットした5箇所の観測値がいずれとも良好に再現されていることがわかり、水理的に妥当な結果を得ているものと判断できる。
