2010 年 10 月奄美大島豪雨時の 氾濫特性と住民行動

FEATURE OF 20th OCT. 2010 FLOOD AND EVACUATION ACTIVITY
IN THE AMAMI ISLAND

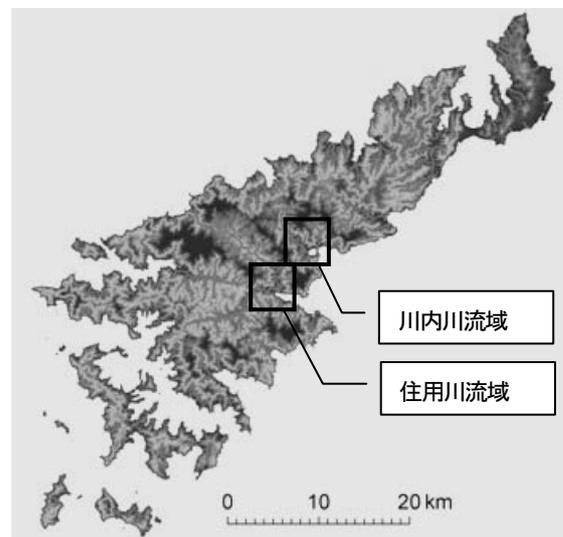
図-1 川内川・住用川的位置図

いずれの河川も奄美市内を流れる河川で、川内川・住用川流域に位置する観測所である東城、住用支所において、それぞれ時間雨量109mm、131mmを記録している。さらに、10月20日の日降雨量は東城495mm、住用支所691mmと、記録的な豪雨であった²⁾。この豪雨により河川氾濫や主に土石流などの土砂災害が流域内各地で発生し、奄美市内だけで人的被害3名（特に住用川流域では死者2名）、住宅被害は全半壊だけでも330棟までのぼるなど莫大な被害を被っている。川内川・住用川の位置図を図-1に示す。

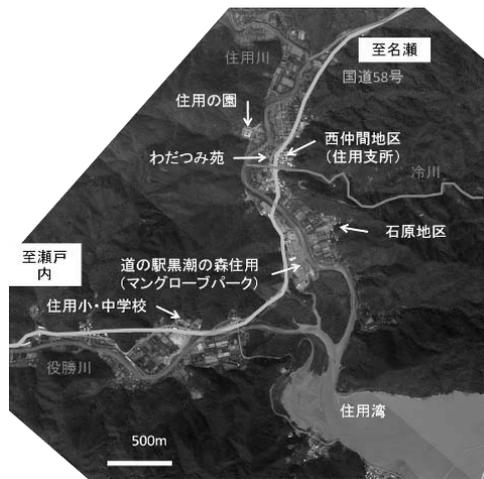
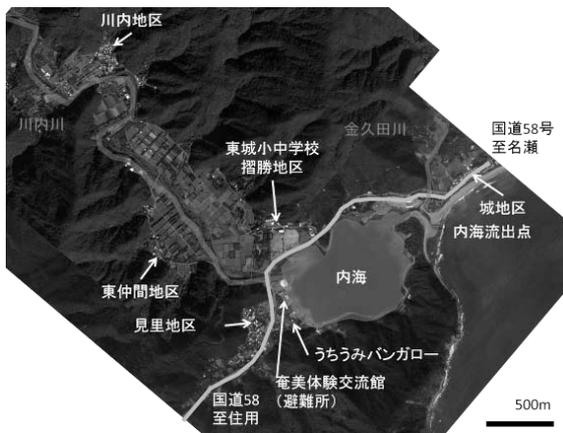
図-2 調査対象地区

また、調査対象地区を図-2 a) 住用川流域、b) 川内川流域に示す。住用川流域には、支川のひとつである冷川が流れている。今回の調査対象地区である西仲間地区は、住用川と冷川の合流点付近に位置する地区である。一方、川内川流域の特徴は、下流に内海と呼ばれる閉鎖的な汽水湖があることである。また、内海の流出点からの流れを妨げるようにして金久田川が流れているのも特徴のひとつである。川内川流域の対象地区は川内川の上流から川内地区・摺勝地区・見里地区の3地区と内海周辺の地区、金久田川の城地区の計5地区である。

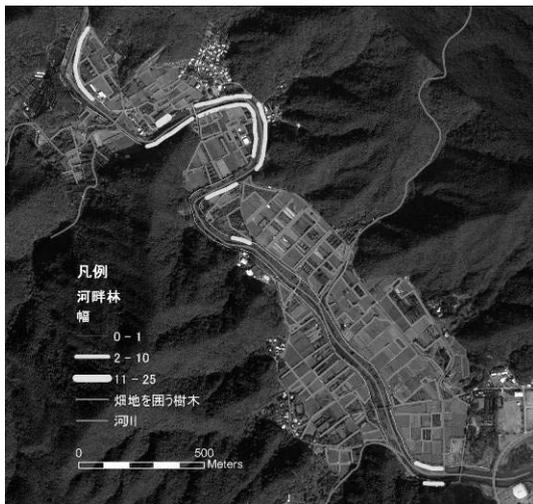
図-3 川内川における水害防備林幅の分布（幅）

現地踏査及び航空写真から判読した樹林帯分布を図-3

に示す。川内地区付近（川内川の上流側）の河川沿いにはマダケもしくはリュウキュウマツ等の水害防備林が存在していた(図-4)。一方、下流区間の堤防上には水害防備林の繁茂はあまり多くなく、代わりにヨシ類が多く繁茂していた。また、河川の近傍ではない堤内地においても竹林や樹木の植栽が見られた。

これまで確認してきた通り、川内川流域には健全に機能している水害防備林が集落周辺を中心に多く存在していることが分かった。また分布図(図-3)に見られるように、堤内地側には畑地を取り囲むように低木が植栽されている。したがって、洪水の減災という観点からは洪水を水害防備林で後背地に氾濫させることを十分に検討すべきである。実際、減反政策の中で水田から農地に置き換わった場所の多くは、住民へのヒアリング調査によればかつては洪水を積極的に氾濫させていたようである。

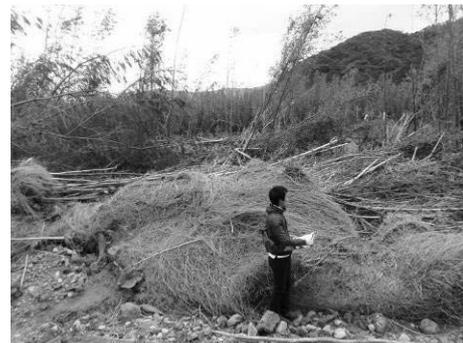
図-5 堤防越流部（網目状根が堤防を強化している）

川内集落から150m下流へ下った地点の左岸側は、河川の蛇行に伴い水衝部となっている。この地点にはコンクリートの護岸が整備されており、その上にマダケ群落の水害防備林が存在している。2010年10月の豪雨の痕跡から、この地点で越流が発生し堤内地に水が溢れたことが伺える。氾濫流が流入した場所では、水流によりマダケや樹木が引き剥がされていたが、網目状に張り巡らされたマダケの地下茎が堤防を強化し、決定的な破堤を防いでいた(図-5)。また多くの流木や土砂が河川沿いの水害防備林に捕捉されていた。樹木の幹の部分には上流から流れてきた流木が絡まり、地面には砂礫が堆積していた(図

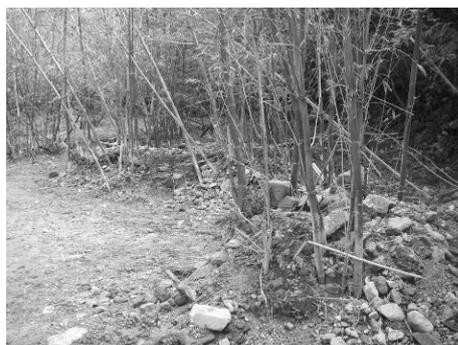
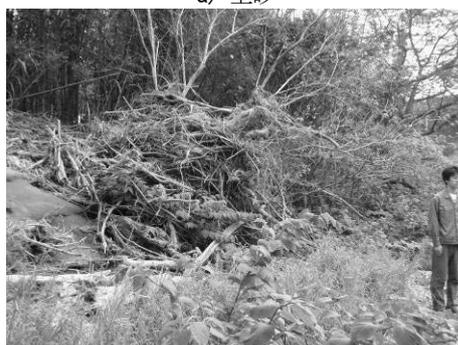
図-6 樹木群の土砂・樹木の捕捉状況

-6). 河川沿いに牛舎を所有している農家の方に話を聞いたところ、2010年10月の豪雨では水害防備林が切れた所から土砂や流木が押し寄せきて牛舎に流れ込み、その残土や流木の処理が大変だったそうで、水害防備林を延長するように行政に相談中とのことだった。後処理の大変な巨木や礫の流れ込みを防ぐことができるというだけでも水害防備林の効果は非常に大きい。

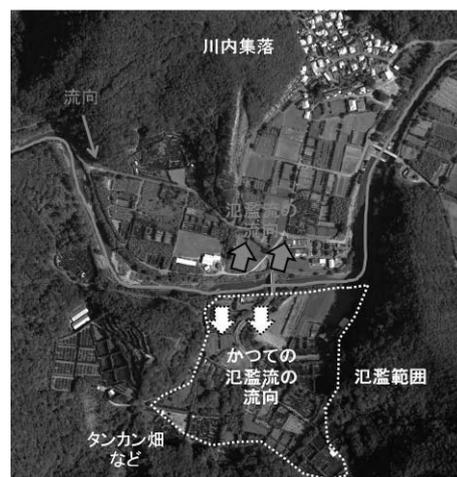
図-7 堤防強化により失われた遊水地

一方、近年の河川改修の洪水を完全に堤外地に保持しようとする考え方のなか、実際には、堤防の左右岸高を揃えなければならないという技術基準は存在しないにも関わらず左右岸の堤防高を同じにする河川改修工事が川内川においても行われてきた。その結果、基本的な治水安全度は向上したものの、想定外の洪水によって洪水流が氾濫した場合、かつて遊水機能を有していた場所に氾濫するとともに、人家の立ち並ぶ場所にも洪水が氾濫してしまうということになった(図-7)。今回の水害においてもこの点を強く指摘する住民がいた。多雨地帯の奄美大島のみならず、本邦全域でかつてない豪雨が警戒される中で、流域の遊水機能、及びそれによる被害を軽減せしめる水害防備林の機能を今一度見直し、新たな水害リスクに適合した新しい水害防御、河川改修のあり方を再考していく必要があると思われる。

中小河川改修方式として、川内川の調査結果から水害防備林の設置は大きな効果をもたらすこと、農地と宅地との河岸高を変えることが超過洪水時に安全度を増加させる可能性があることなどの知見が得られた。
