# 平成 23 年 7 月新潟・福島豪雨を教訓とした 五十嵐川等における今後の治水対策

Future flood control measures of Ikarashikawa-river learned from the  
Niigata-Fukushima heavy rain in July 2011.

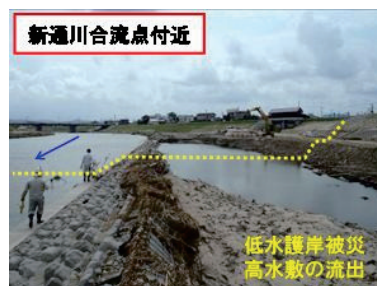
写真-1 五十嵐川下流左岸の高水敷被災(図-3 参照)

しかし、五十嵐川では全川にわたり護岸等の施設被害(写真-1)が数多く発生した。平成 16 年豪雨後に改良した助成事業区間(下流約 4km 区間)では HWL を越え堤防満杯で流下する状態となった。これより上流区間では、平成 16 年を上回る規模の出水により、破堤(写真-2)、越水による浸水、河岸決壊による住家、県道の流出が発生した。

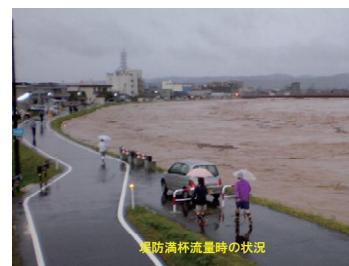
写真-4 五十嵐川下流堤防満杯時

②地域防災および意識に関する課題：島潟地区(図-5)では、越水による堤防裏のり侵食が一部で生じたが、約2kmの土嚢積で浸水範囲を約半分に抑えた。しかし、高水位状態が長時間続いたため、水防資機材の不足、他地区の状況把握不能などの課題が生じた。また、五十嵐川下流では、避難せずに堤防上で満杯の河川を見物(写真-4)する様子も見られた。
