# メコン川の河岸侵食対策のための連続水制工

## GROYNE TO PREVENT RIVERBANK EROSION ON MEKONG RIVER

松木洋忠

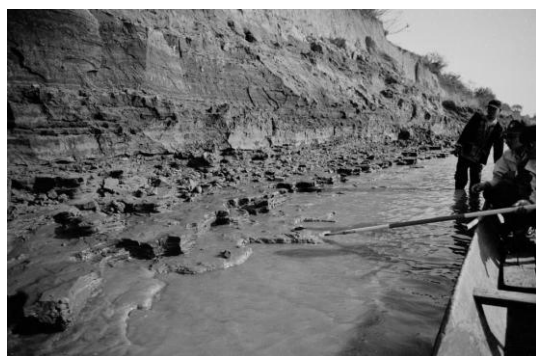
写真-2 露出した泥岩層 (1998年2月)

河岸の地質は、洪積層の泥岩層や砂礫層からなり、深部までラテライト作用を受けていた。侵食区間の中ほどに露出した泥岩層は、湿潤状態では極めて軟弱で、土粒子を指ですくい取ることができた（写真-2）。上流側は礫河岸となっており、河岸材料は最大10cmほどであった（写真-3）。礫の大きさは、メコン川の掃流力を超えており、崩落に伴い洪積地層の中から供給されたものと考えられた。対岸の砂州は、川幅の半分ほどを占め、0.1mm程度の細砂で覆われていた。

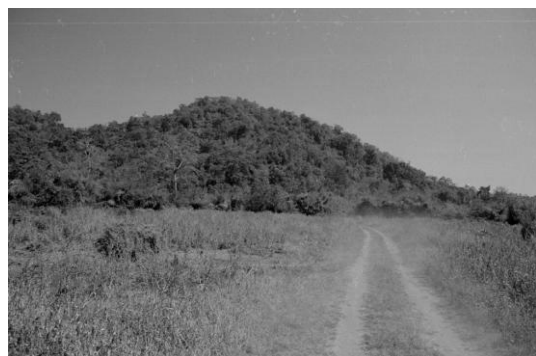
写真-4 花崗岩の小丘陵 (1998年2月)

周辺地域の材料調査を行ったところ、北方約10km地点に花崗岩からなる小丘陵を確認した（写真-4）。花崗岩の表面の風化は少なく、採集したサンプルの比重は2.8であった。ボケオ県では、道路建設工事が進められており、建設業者の機材調達によって発破作業とトラック輸送が可能であることを確認した。

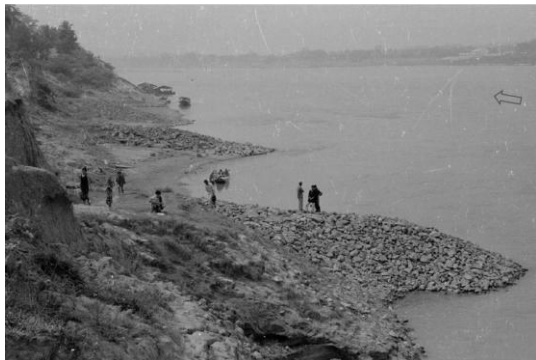
写真-6 完成した1, 2, 3, 4号基（2000年4月）

2000年4月までに4基の水制が完成し（写真-6）、以下のような成果が得られた。

- ・2度の高水位期を経験したものの、石材の沈下や石積みの変形は認められなかった。
- ・水制間の土砂堆積で、河岸が安定しはじめた。
- ・石積みの上にはメコンヤナギの自生が確認された。

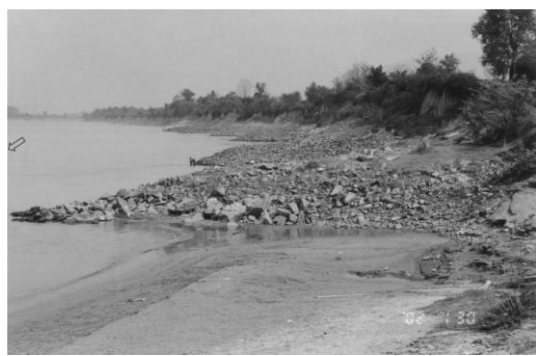
写真-7 建設中の水制群と堆積土砂（2002年1月）

連続水制工の効果を認めたラオス政府は、建設継続を決定し、2000年以降の水位低下期にも2~4基の石積みを上流に向けて設置していった（写真-7）。2004年には、最下流の船着き場付近に2基が増設され、合わせて20基の石積みが設置された。なお、石積みの上には数年で多様な植生が侵入してきたため、人為的な植栽は行っていない。

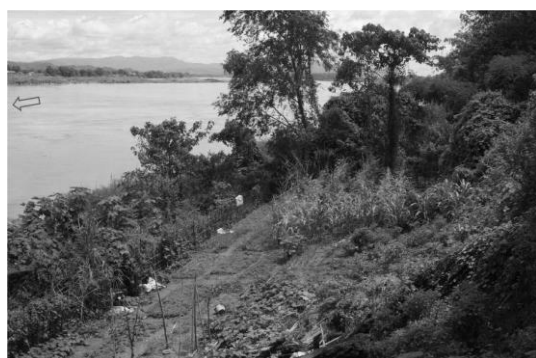
写真-8 植生に覆われた1号基（2010年6月）

20基の水制工について、石積みの変形は確認されず、上部は自然発生した植生に覆われていた。最初に設置した1号基は、完全に土砂と自然植生に覆われ石積みを確認することができなかった。石積みは、植生の根によって固定され、隠し水制として機能しているといえる（写真-8）。2号基と3号基の間には、

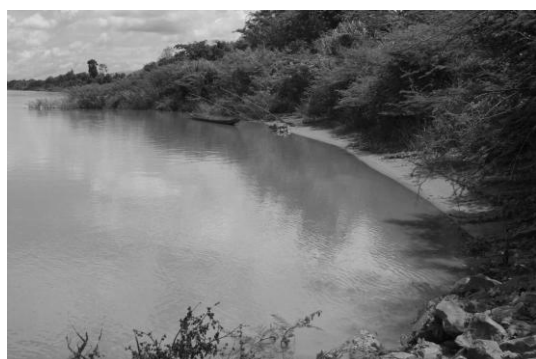
写真-9 2号基と3号基の間の静水域（2010年6月）

元の崖地形の半分程度の高さまで土砂が堆積し、緩やかな水際線を形成していた。安定的な水際にも草本類が侵入し、崖地形の被覆工として機能していた（写真-9）。11号基では、メコンヤナギの幼木を確認した。成長するにつれて土砂堆積を促進し、他の樹種も活着すると期待される（写真-10）。
