# 木曽川の局所洗掘箇所における発生要因の分析

## ESTIMATION OF GENERATING FACTORS FOR LOCAL SCOURING AT KISOGAWA RIVER

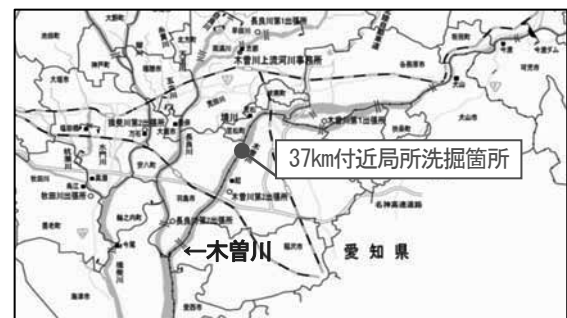
図-1 木曽川的位置

中部地方の濃尾平野を流れる木曽川は、図-1に示すように流域面積5,275km<sup>2</sup>、幹川流路延長229kmを有する日本有数の大河川である。この木曽川において、これまではなかった規模の局所洗掘が進行しつつある。この局所洗掘は、セグメント2-2の区間に複数発生しており、特に、約37km地点に位置する局所洗掘箇所の洗掘深さは図-2に示すように20m程度に達している。この局所洗掘は、平成9年以降に急激に顕在化した事象である。

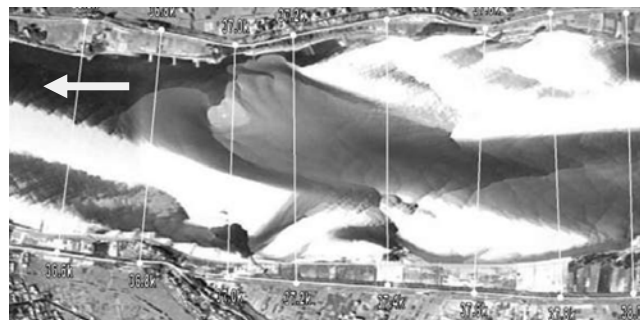
写真-1 垂直写真の経年変化

河床形態の変遷を把握するため、昭和34年、平成5年、平成24年の垂直写真を写真-1に示した。これより、約26km地点に位置する馬飼頭首工の完成年は昭和49年であり、昭和34年時点では、当該領域は湛水区間となっていない。また、砂州上には植生は繁茂しておらず、みお筋の水深は浅く、うろこ状の河床形態を呈している。その後、平成5年の時点では現在の局所洗掘河床の左岸側に中州が形成されており、中州上には植生の繁茂が認められる。平成24年時点では、この中州は固定化し、植生の繁茂領域が拡大している。

2. では、既存の調査結果から得られる河道特性の現状を整理したが、写真-1で示したように、局所洗掘箇所は、37km地点よりも50m程度下流に位置しており、ジャストポイントにおける状況が把握できていない。また、局所洗掘箇所における河床材料や地質、DOもこれまでほとんど把握されていない。

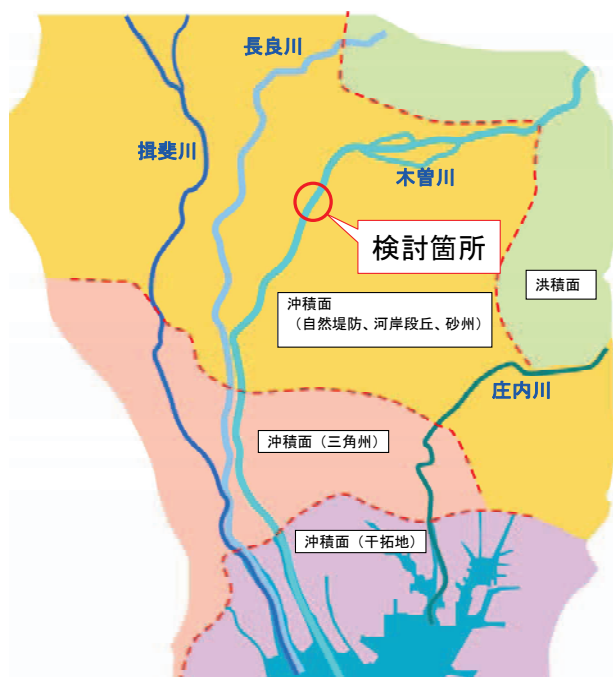
図-4 濃尾平野の地形面区分<sup>2)</sup>

濃尾平野は木曽川、長良川、揖斐川の木曽三川が集まって低湿地帯を形成する大規模な平野である。濃尾平野の地形区分の概要は、図-4のように取りまとめられている。これを見ると、局所洗掘が位置する37kmは、図中の赤丸で示した部分で、沖積平野（自然堤防、河岸段丘、砂州）内に位置している。

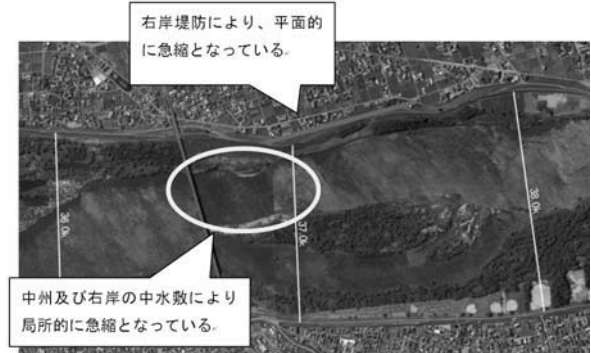
図-12 37km地点の平面形状

37km付近の平面形状を図-12に示す。これより、中州の存在により平面的な急縮が生じ、局所洗掘箇所へ洪水流が集中することが要因となっている可能性が考えられる。また、右岸側の堤防の平面形状は急縮の状況となっており、これらが要因となっている可能性がある。
