# 阿賀川における礫河原再生に向けた河道整備

## RIVER IMPROVEMENT WORKS TOWARDS RESTORATION OF GRAVEL RIVERSIDE IN AGAGAWA RIVER

In Agagawa River, nature restoration works were carried out to restore gravel riverside, which is commonly seen in local river environment, by natural processes. This paper reports on the restoration of gravel riverside and the reduced impacts to eroded outer curves of meander bend after the floods in July and September 2011.

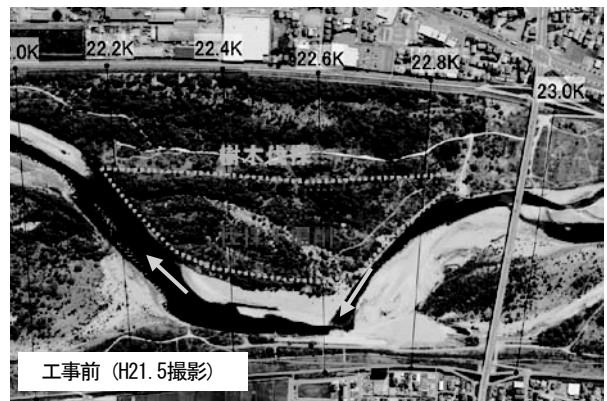
写真-3 三本松工区の比較写真

同工区の事業実施前及び洪水後の河道変化状況を写真-3に平成23年7月洪水直後の様子を写真-4に示すとともに本工区の代表断面である22.6K横断面図を図-5に示す。

平成23年7月洪水で工事で切り下げた砂州上に洪水が流れ、新たなみお筋ができた。その後の平成23年9月洪水で旧みお筋上流側に土砂が堆積し、みお筋が完全に切り替わった。これにより22.4Kから22.6Kにわたって形成されていた水衝部は解消するとともに礫河原が再生した。

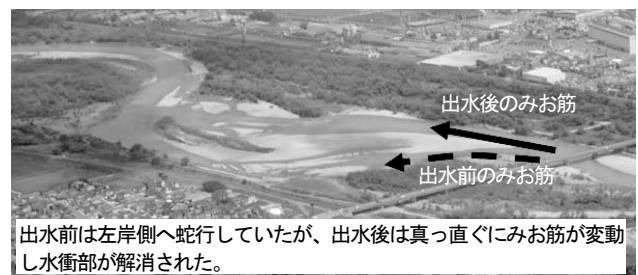
写真-4 H23.7洪水直後の様子 (H23.8.3撮影)

旧みお筋の下流側には土砂が堆積せず、ワンドとして残り、新たな環境が創出されるという副次的な効果もあった。ワンド内では、オイカワ、アブラハヤ、ウグイの他にコイ、ナマズ、ヌカエビといった止水域を好む種も確認されている。ワンド内には湧水も湧出しており、阿賀川の特徴的な種である陸封型イトヨの生息環境としても適しており、今後の生息確認が期待できる。また、新たな河川利用の場として、盛夏には魚取りをする子供の姿が何度も見られた。
