竹林伐採跡地におけるオギ地下茎の移植による 植生管理の効果

THE EFFECT OF VEGETATION MANAGEMENT ON TRANSPLANTING
AMUR SILVER-GRASS RHIZOME

成瀬 佳明¹・大石 哲也²・浅野 和広³・黒石 和宏⁴
Yoshiaki NARUSE, Tetsuya OISHI, Kazuhiro ASANO, and Kazuhiro KUROIISHI

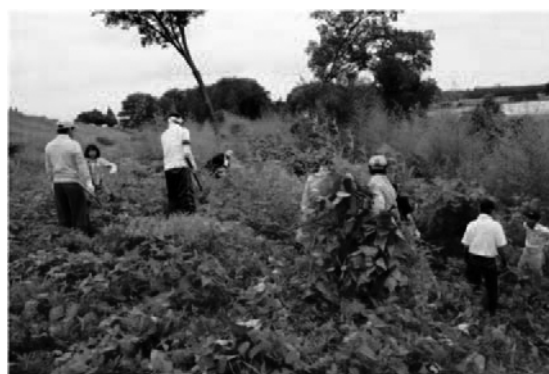
写真-4 若竹の伐採作業の様子

本整備では、以上の点を鑑みて、周辺地区の人々によって、平成24年7月および25年7月に竹の刈り取りが行われた。整備前に大きく成長した竹林を刈り取り、持ち出すことは人的作業のみでは難しいが、成長間もない竹は、柔らかく比較的スムーズに除去が可能であった(写真-4)。
