# 2013年7月の山口・島根豪雨災害における阿武川の被災状況に関する検討

A STUDY ON DISASTER SITUATIONS OF ABU RIVER AT YAMAGUCHI-SHIMANE HEAVY RAIN IN JULY 2013

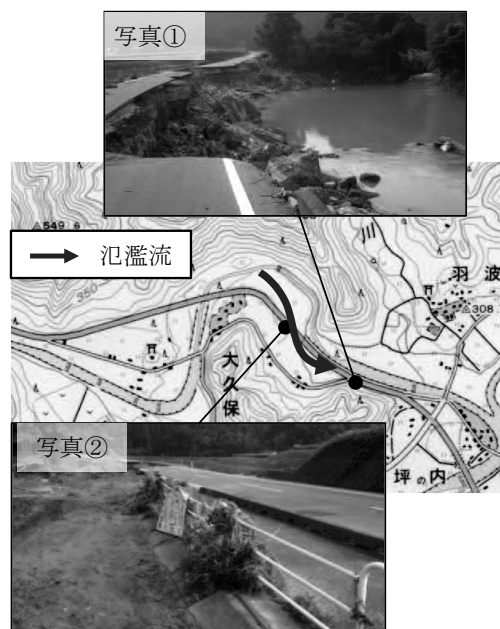
図-7 大久保地区 (A3) の被災状況

阿武川と国道315 号の共用護岸の崩壊箇所は図-7中の写真①に示すように広範囲にわたるものであった. これは河道の湾曲した狭窄部からの流れが丁度衝突する部分であったため, 護岸全面の局所洗掘によって護岸が崩壊するとともに, 強い流れによって側岸の道路盛土の侵食が進んだものと考えられる. また, 狭窄箇所上流側でせき上げられた水が, 国道上を1m以上の水深で流下したことが写真②から伺えた. この一帯に図-7中の矢印で示すような氾濫流が生じていたと考えられる.
