# CCTVカメラを用いた水位観測精度の 向上に向けた検討

## RESEARCH FOR IMPROVEMENT OF WATER LEVEL MEASUREMENT ACCURACY USING A CCTV CAMERA

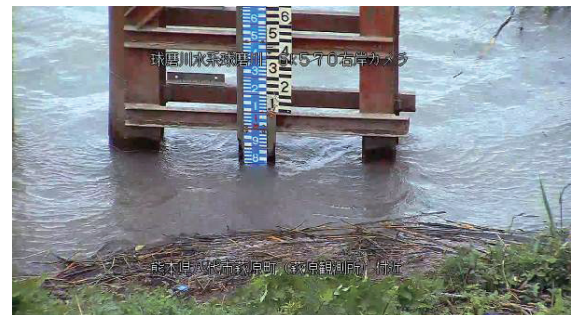
- 水面上下変動と風の影響による揺れを画像で確認(図-4)。
- 動画パターン方式では、水面の上下変動は検知できるものの、画角全体の揺れによって、動画内の流れをグループ化できず出力値が乱れたと考えられる。

図-4 ブレのある映像 (萩原観測所 昼間降雨)

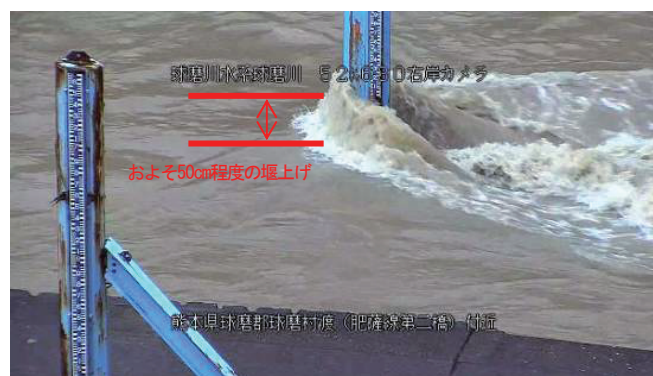
- ・洪水により下部の水位標が外れたため、目視観測はできず、自動解析とテレメータ水位の結果である。
- ・降雨によって流速が増加し水面が水位標(H鋼)と接触する箇所で局所的な堰上げが発生していた。
- ・本検討の水位観測方法では、水位標の中心地点の水位を観測するため、局所的な堰上げの影響を含んだ水位を観測する結果となった。

図-8 水位標(H鋼) 全面堰上げ映像（渡観測所）

画像処理による水位観測は、計測時の設定点における最高水位線を抽出するため、局所的な堰上げの影響を直接的に回避することは困難である。そのため、以下のような対応を講じることが必要である。

- ① 堰上げの影響の少ない対象物の選定（護岸等を利用した計測）
- ② 対象物への堰上げの影響の軽減対策（上流部側への堰上げ防止構造物の設置等）
- ③ 流速の増加に伴い増大する局所的な堰上げの影響に対する補正計算と補完
