# イノシシの堤防掘り返し被害 対策に関する一考察

## THE MEASURES OF WILD BOAR ROOTING ACTIVITY AT EMBANKMENT

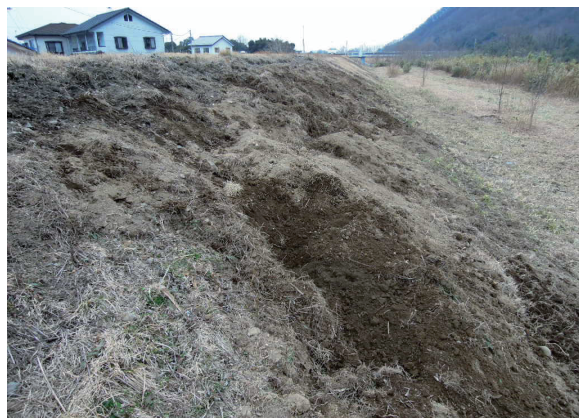
写真-1 堤防法面の掘り返し(2015/1/21桐生川にて撮影)。

近年、渡良瀬川及び支川桐生川では、河川区域にイノシシが出没し、堤防法面が掘り返されている(写真-1)。こうした掘り返しは、周辺を山地に囲まれた桐生川と、渡良瀬川の桐生川合流部周辺で顕著にみられ、被害件数は年々増加の傾向にある。

堤防は洪水被害の軽減等、治水上重要な施設であり、イノシシに掘り返された法面は、降雨による法崩れ、出水時の洗掘等が生じることが予想され、河川管理上の問題となっている。そのため、渡良瀬川河川事務所では、堤防法面にコンクリートブロックを設置するなど、被害

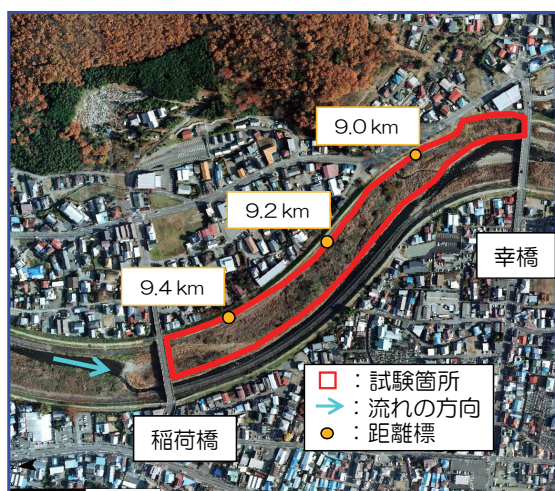
図-6 イノシシ被害対策の試験箇所の詳細図。

本研究における試験箇所は、イノシシ被害が多く、河道内で除草試験の実施が可能な、桐生川の左岸8.9～9.5 km付近の幸橋と稲荷橋の間の約600 mの区間において、堤防法面、高水敷、中州を含むように設定した。

また、試験箇所の高水敷は、ツルヨシ等のイネ科の高茎草本群落や、クズ群落等の草が優占し、局所的にハリエンジュの樹林も存在し、全体的に藪化している(図-5, 6, 写真-3)。このような環境は、イノシシが身を隠すカバーとなっていると想定される。
