# 振動センサデータによる大規模土砂移動現象発生 タイミング及び移動プロセスの解明について

A STUDY ON TIMING OF SEDIMENT TRANSPORT PHENOMENA  
OCCURRENCE AND SEDIMENT TRANSPORT PROCESS USING  
SEISMOMETER DATA

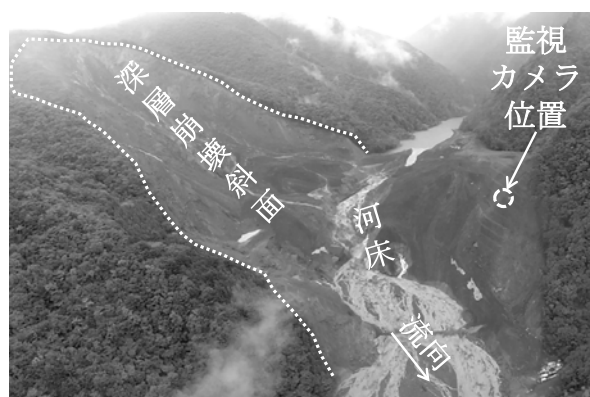
写真-1 赤谷地区深層崩壊斜面とビデオカメラの位置

2014年台風14号による赤谷地区の再崩壊では、深層崩壊斜面の対岸に設置されている監視カメラにより、8月10日午前7時27分頃に再崩壊発生時の土砂移動の映像が記録されており、また、この映像には正確な時刻が記録されていた。深層崩壊斜面と監視カメラの位置関係を写真-1に示す。

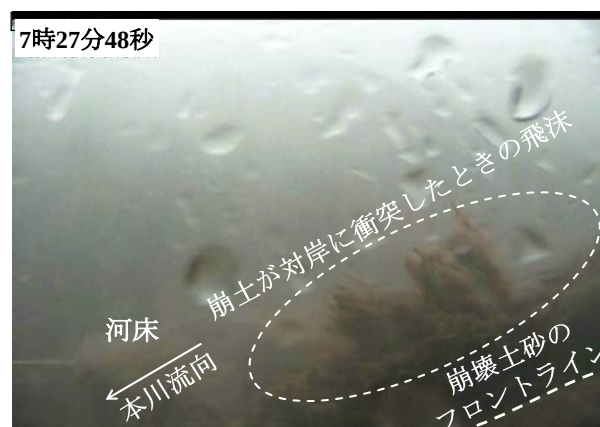
図-3 7時27分47秒頃のビデオカメラ画像

監視カメラの映像が雨滴等の影響で不鮮明であったことから再崩壊がはじまった瞬間を確認することはできなかったが，7時27分35秒～43秒頃までは再崩壊の崩土が斜面を流下していたことが確認できた。この時間帯には1～7Hzの地盤振動の波形の立ち上がりは見られなかった（図-3に監視カメラのキャプチャ画像を示す）。

崩壊土砂は破碎が進んだ状態であることが推察される。なお，最も赤谷地区に近い国土交通省の野迫川村観測局の波形で最初のピークを迎える7時27分47秒では，対岸に土砂が衝突している状況であった。
