# 流量観測高度化に向けた複数の流量観測手法の 観測精度の比較検証

## COMPARATIVE INVESTIGATION OF THE ACCURACY OF DISCHARGE OBSERVATION METHOD FOR THE UPGRADING

In this report, river discharge observation data by several techniques that are float method, ADCP, radio current meter, image analysis method are compared in terms of precision, safety, and cost at Ryogun and Kushida Bridge in Kushida River.

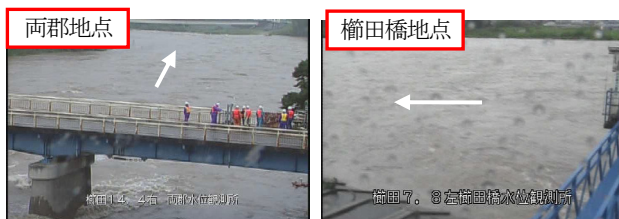
図-3 CCTVカメラによる画像解析設定画角

なお、流速画像解析については両地点に設置されているCCTVカメラの映像（図-3参照）を用いて実施したが、夜間は両地点ともにカメラの解像度が低く、解析が可能だったのは洪水ピーク付近と洪水ピーク後の2回のみであった。
