# 多摩川水系浅川における 河床高回復現地実験による効果の検証

## VERIFICATION OF FIELD RECOVERY TECHNIQUES AGAINST THE BED DEGRADATION IN THE ASA RIVER

遠山和広<sup>1</sup>・米沢拓繁<sup>2</sup>・福岡捷二<sup>3</sup>

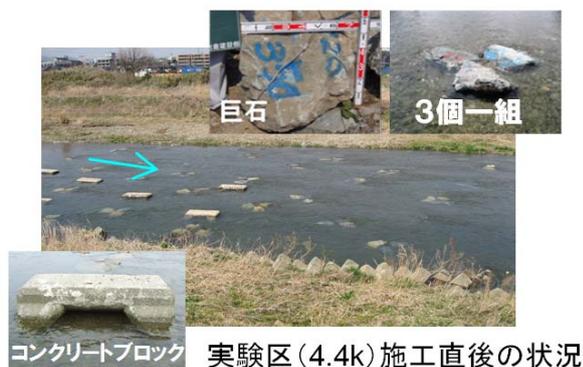
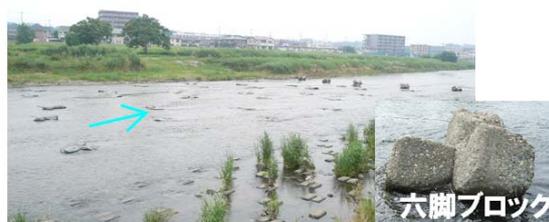
写真-1 実験区設置後状況

実験区(4.4k)施工直後の状況

実験区(4.2k)施工直後の状況

図-3は実験区の巨石の初期配置図、写真-1は右岸堤防上から撮影した設置直後の現地状況である。各実験区は縦断延長を60m、横断幅を低水路部分にあたる約25mとした。実験区では平均年最大流量470m<sup>3</sup>/s規模の洪水外力に対して留まることのできる平均粒径600mm程度の巨石を流出を防ぐため3個1組で千鳥型に配置した。さらに、図-4のように巨石が河床になじみ、流されないようにするため、巨石の厚さの1/3程度を予め河床に埋め込んでいる。4.2k実験区においては、上流側凸型と下流側凸型の2通り配置し、最下流部には巨石の流出防止のため六脚型のコンクリートブロック(2t)を5基設置した。また、4.4k実験区には上流凸型で配置し、実験区の上流右岸側は深掘傾向で外力が大きいため巨石の列を増やし、流出防止のためコンクリートブロック(2t)を7基設置した。洪水時の河床変動は水面形の時間変化に現れること<sup>9)</sup>から、実験区及びその周辺に図-7に示すように多数の水位計を設置している。

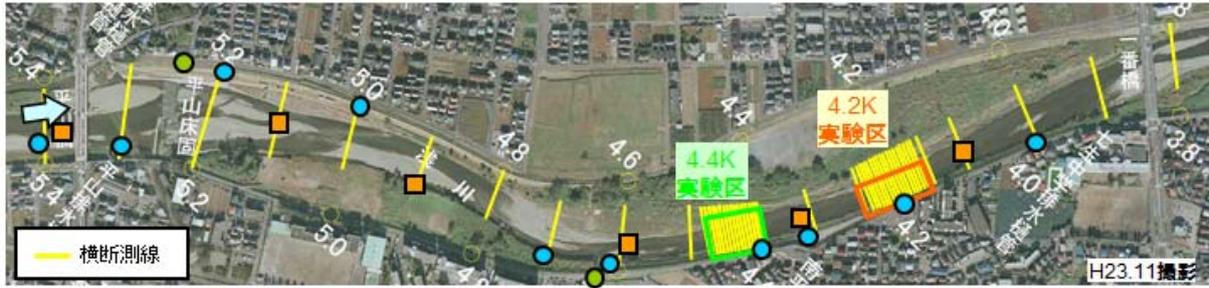
図-7 モニタリング調査内容

- ▶ 横断測量: 3.8K~5.4Kで測量で実施(計47断面,実験区内:5m間隔、その他:約100m間隔)
- ▶ 河床材料調査(■): 6箇所を実施
- ▶ 水位観測(●): 4.0K~5.4Kの10箇所を設置(10min間隔で計測)
- ▶ 定点写真測量(● CCTV): 定点写真と巨石に着目した写真撮影

巨石の設置が完了した平成21年6月に、出水による河床高や流路の変動についてモニタリング調査を開始した。調査内容については図-7に示したとおりである。モニタリングは、当年度の出水期前後と中間の3回としており、中間は高幡橋地点にて100 m<sup>3</sup>/sを越える出水があった場合に実施している。
