# ベトナムにおける土砂堆積を用いた河岸侵食対策

## EROSION CONTROL ATTRACTING DEPOSIT IN VIETNAM

松木洋忠

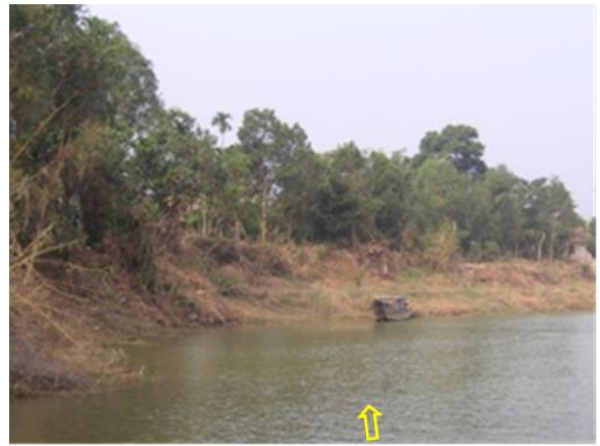
写真-1 Kim Ngocの河岸侵食 (2009)

現地調査の結果、250mの河岸は水衝部で発生する典型的な侵食河岸であった。侵食痕は、平常時よりも強く、深い流れがあったことを示していた（写真-1）。

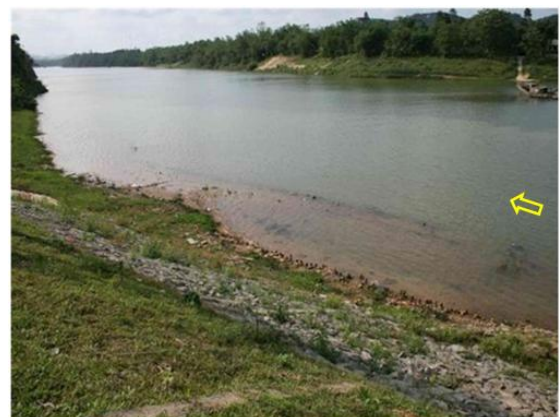
写真-2 Kim Ngocの施工後2年の竹蛇籠 (2012)

竹製構造物は水中では腐食しにくく、河床を長期間にわたって保護する（写真-2）。施工後の4年間で、毎年の洪水は河川水位を上昇させ、その度に河岸は濁流に没して土砂の供給を受ける機会を得た。その結果、根固め工の上におよそ0.3mの厚さの土砂堆積が発生した（写真-3）。これは川が運んできた土砂が堆積したものである。竹蛇籠が河床の低下を防止し、河岸付近の流速が小さくなったものとみられる。2014年の調査時点では、堆積土砂は自然植生に覆われ、一部が耕作地として利用されていた。植生や作物は、洪水時の流速をさらに低下させ、土砂堆積を一層促進する機能がある。2016年には堆積がさらに促進されていた。

この状態を維持するためには、住民が竹蛇籠の状況を洪水のたびに点検し、小さな損傷があれば補修することが求められる。その際には竹蛇籠の改良が期待される。地域住民には竹をさまざまに加工する技術があり、より堅固な竹蛇籠を製作し、より耐久性の高い根固め工とすることができる。

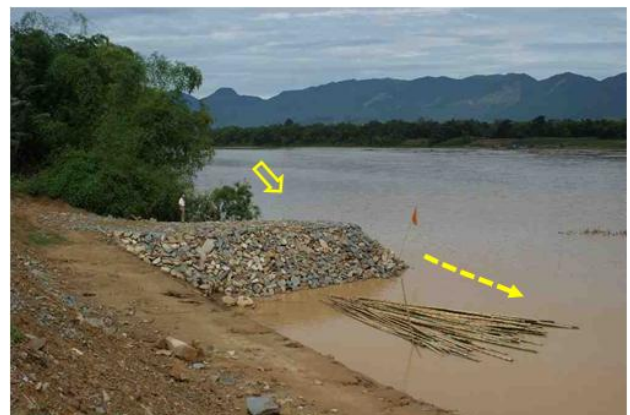
写真-5 Thanh Xuyenの石積み水制工 (2010)

単独水制工は、水刎ね効果を高めるよう流れが河岸に近づく水衝部近くに配置し、洗掘で先端部が部分的に崩落しても機能を保つよう20mの長さとした（写真-5）。水中導流壁は竹製の達磨籠を二層に積み、竹杭で固定している。竹柵の効果もあり、河岸前面の洪水流が弱まることから、河岸のり面での構造物は省略することとした。全体の施工コストは1mあたり400USDであった。

ただし水制工先端はやや急勾配になり、上流側に反転渦が見られる。河岸は竹植栽によって保護されているものの、洪水時の強い渦で竹の根が洗われる恐れがある。水制工をやや下流に向けることで反転流の発生を抑止できる。今後、構造物や堆積土砂に変化があれば、水制工の改良や追加が求められる。また事前に河床の地形測量を行えば、より適正な施設配置が可能になる。

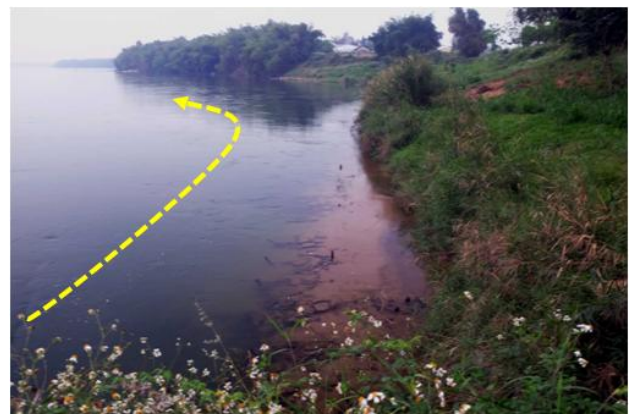
写真-6 河岸前面の土砂堆積 (2016)

施工後の6年間で、川の流れは水制下流側に土砂を堆積させ厚さは1m以上に達している。土砂堆積の幅は最大10mであり、水制の見かけの長さが10m程度になっている。土砂は水中にも堆積しており、水面上の土砂には新たな植生が育っている。これらのことから、水制工と水中構造物は河岸前面の流れを遅くすることに成功したものと思われる（写真-6）。
