# 平成27年9月関東・東北豪雨での栃木県小山市 における浸水被害の発生状況について

FLOOD PATTERN IN OYAMA CITY, TOCHIGI PREFECTURE, DUE TO  
THE HEAVY RAIN IN KANTO AND TOHOKU REGION IN SEPTEMBER 2015

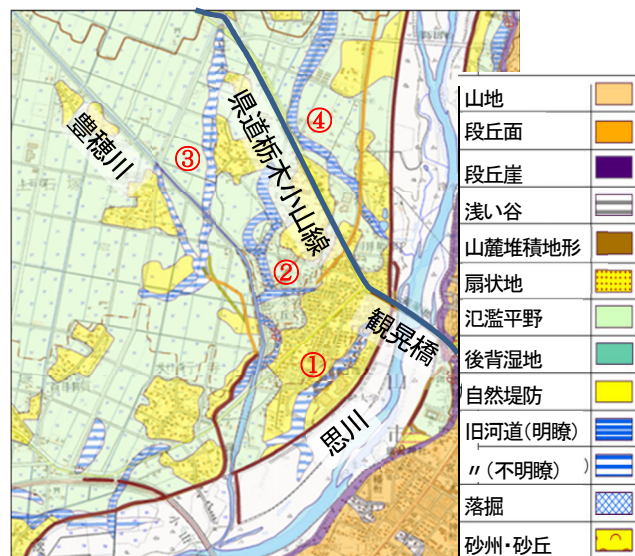
図-3 対象地域付近の治水地形分類図  
国土地理院HP<sup>7)</sup>より取得したものを改変

図-3は、なかでも浸水被害の大きかった地域の治水地形分類図である。これを見ると、県道栃木小山線と豊徳川の周辺に、少なくとも4本の旧河道が存在することがわかる。このうち旧河道①から②に至る領域は、明治中期頃は思川の旧堤防の堤外地で、旧河道や沼地、氾濫原の樹林帯となっていた時期があったことが、迅速測図からも確認できた<sup>8)</sup>。また、旧河道①は自然堤防地形の中にあり、旧河道②とは微高地を挟んだ形になっている。この微高地の上を県道小山結城線が走っている（図-3ではわかりにくい、図-1,2ではくっきり表示されている）。旧河道③は、氾濫平野地形の中で一段と低く、氾濫時水が局所的に集まりやすく、豊徳川が溢した場合には、豊徳川の南に抜ける旧河道に沿って、氾濫が右岸側に広がる可能性がある。また旧河道④は北側からの雨水を集めて、県道栃木小山線のすぐ北側まで誘導する作用がある。ただし、県道は周囲よりも高くなっているため、県道を越えるに十分な水位になるまで、雨水はここに集積するようになると考えられる。このように、対象地域では、全体的には北から南へ、西から東へ、すなわち豊徳川・思川合流点に向けて傾斜しながら、旧河道や自然堤防によって、局所的な地盤の高低が連なっているところがあり、地表面での雨水の挙動を複雑なものにすると考えられる。

ていた。これより、豊穂川への雨水排水口の多くは冠水して、フラップゲートが自動的に閉じてしまったため、堤内地からの雨水排除が困難となり、内水氾濫という形で浸水被害が始まったと推察される。B、C地点はそれぞれ旧河道①、②のあるところに対応しており、周囲より地盤が低い場所であったといえる。

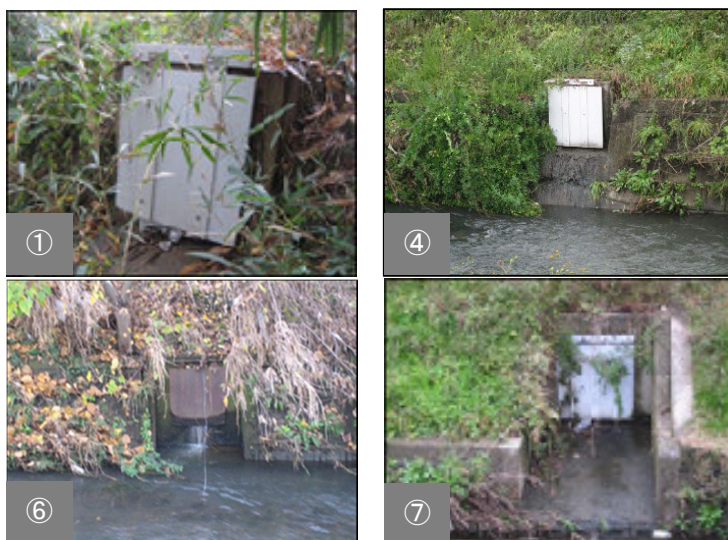
写真-1 豊徳川の雨水排水口の例(番号は図-4に対応)<sup>6)</sup>

この地区の雨水排除は、豊徳川に頼るところが大きい。図-4は、この地区から豊徳川への主な雨水排水口の位置を示したものである。この地区は宅地の地盤高が低いので、豊徳川の増水時に宅地への逆流を防止するために、排水口にはフラップゲートが設置されている（写真-1参照）。ただし、写真に見られるように、排水口の高さが平水時の水面から十分に高いとはいえず、豊徳川の増水

や思川からのバックウォーターによって豊徳川の水位が上昇した際には、フラップゲートが自動的に閉鎖されて宅地からの雨水排除が困難になる可能性がある。
