# 平成27年9月関東・東北豪雨災害時における 住民の情報取得状況及び避難行動の実態調査

SURVEY REPORT ON ACQUISITION OF DISASTER INFORMATION  
AND EVACUATION BEHAVIOR IN HEAVY RAINFALL DISASTER  
IN KANTO-TOHOKU REGIONS, SEPTEMBER 2015.

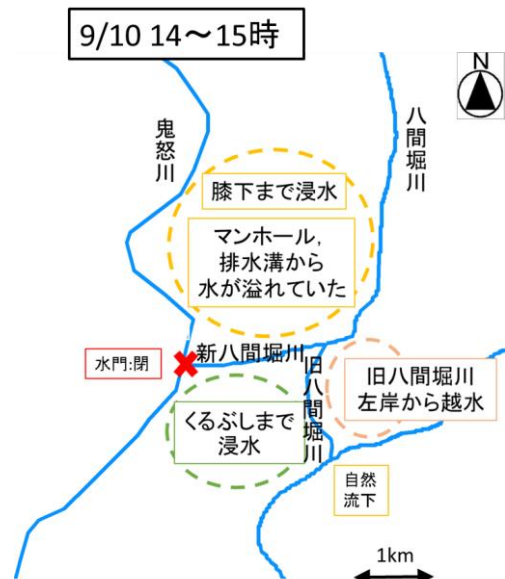
図-20 水海道市街地の浸水状況①

9月10日14～15時には新八間堀川の北側で「マンホール・排水溝から水が溢れ出していた」、新八間堀川の南側で「くるぶしまで浸水していた」、「旧八間堀川の左岸から越水していた」と住民からの証言を得た。

- 1) 9月10日の14～15時頃に八間堀川の水位上昇に伴う内水氾濫が発生した。
- 2) 9月10日の15～16時頃に浸水深の上昇が止まった。
- 3) 9月10日の20時以降に鬼怒川本川の氾濫流とみられる氾濫水が水海道市街地へ到達した。

以上より、浸水深の上昇が止まったことにより、住民がこれ以上水位は上昇しないだろうと安心して避難しなかったところに、しばらくして鬼怒川本川の氾濫流が水海道市街地に到達し、逃げ遅れて孤立してしまった可能性も考えられる。

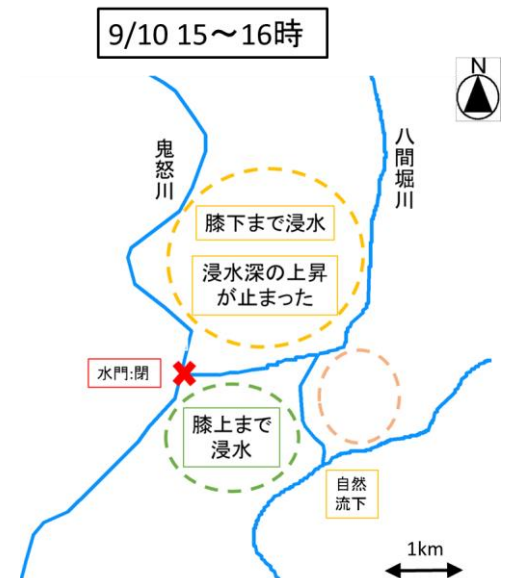
図-21 水海道市街地の浸水状況②

9月10日15～16時には新八間堀川の北側で「浸水深の上昇が止まった」という住民からの証言を得た。

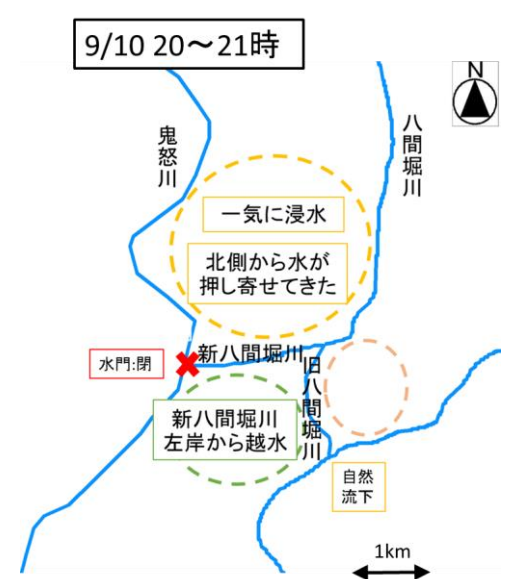
図-22 水海道市街地の浸水状況③

9月10日20～21時に新八間堀川の北側で「一気に浸水した」、「北側から水が押し寄せてきた」という住民からの証言を得た。
