# 利根川水系河川ホルムアルデヒド水質事故対応 を踏まえた河川管理者の教訓とその後の取り組みについて

LESSONS IN RIVER MANAGEMENT OBTAINED FROM THE  
CORRESPONDING TO THE RIVER WATER QUALITY ACCIDENTS BY  
FORMALDEHYDE ON TONE RIVER SYSTEM AND SUBSEQUENT EFFORTS

小林勝也<sup>1</sup>・宿利原繁人<sup>2</sup>  
Katsuya KOBAYASHI, Shigeto YADORIHARA

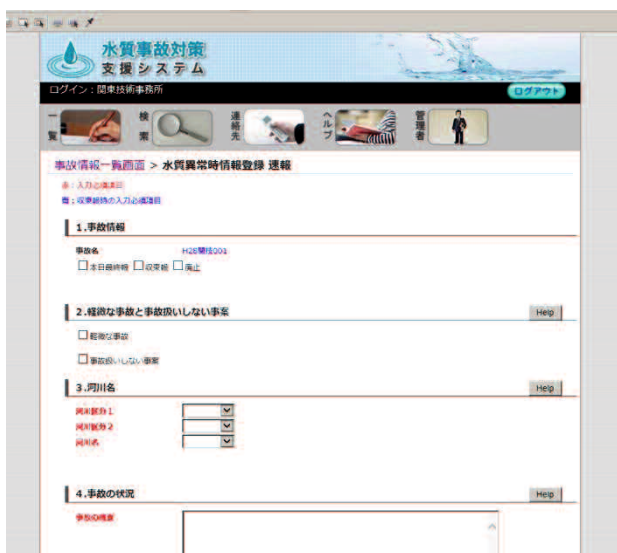
図-2 水質事故対策支援システム（入力画面例）

一級河川で水質事故が発生した場合には、その河川の関東地方水質汚濁対策連絡協議会の参画機関同士が、インターネット回線に接続するWEBアクセス型の一斉同報型メール発信システム「水質事故対策支援システム」

（図-2）を活用して、水質事故担当者の携帯電話（図-3）やPCに水質事故情報（事故が発生した河川名、場所、日時、原因物質、対応内容、今後の見通し等）を発信し、迅速かつ正確な情報共有を行っている。

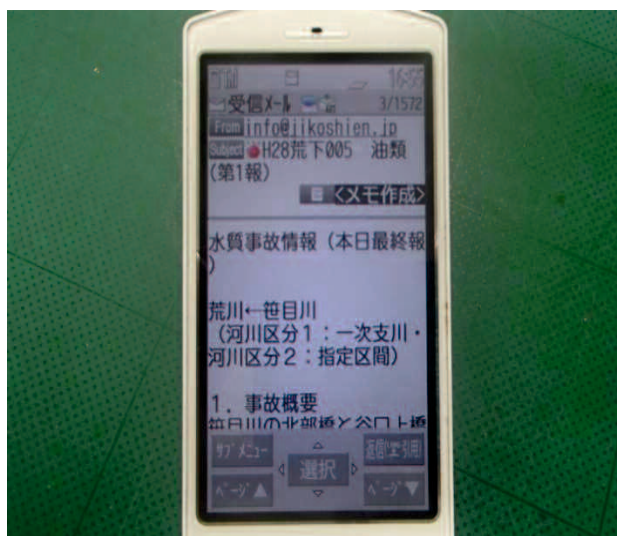
図-3 水質事故情報の受信画面例（携帯電話）
