2016年北海道豪雨における 九線橋被災メカニズムの調査と解析

FIELD OBSERVATION AND NUMERICAL ANALYSIS FOR THE KYUSEN
BRIDGE COLLAPSE CAUSED BY HOKKAIDO HEAVY RAIN IN 2016

Many bridges were broken due to a large channel change during the Hokkaido heavy rain in 2016. We investigated the damage situation of the four bridges (the Kyusen Bridge, the Chiroro Bridge, the Kobayashi Bridge and the Kiyomi Bridge) immediately after the flood. Then we analyzed the collapse mechanism of the Kyusen Bridge using a two-dimensional riverbed deformation model (iRIC – Nays2D).

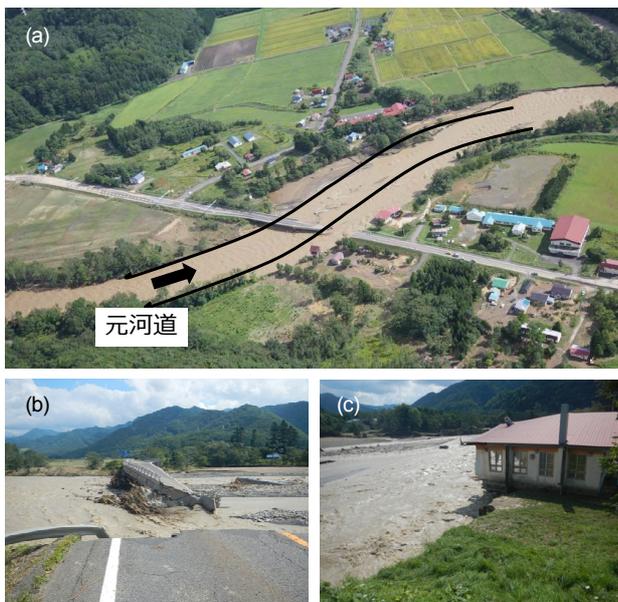
図-1 千呂露橋被災状況(aは北海道開発局提供)

千呂露橋は、沙流川に架かる橋長83.8mの3径間(橋脚間はそれぞれ27m)の橋で、昭和35年に共用開始されている。河道は緩やかに蛇行しており、湾曲部の外岸にあたる右岸が侵食され、橋台が沈下、橋台背面道路が流出した。橋梁下流側に位置する家屋は、河岸侵食により基盤部が流出し、オーバーハングしていた。

現地調査した4つの橋梁被災を総括すると、橋の上流側から河岸侵食が拡大し、橋台とその背面を回り込むように侵食が進行していったと考えられる。このことは、図-7に示した九線橋の再現計算からも伺える。橋梁周辺には、10mから20m区間に渡って護岸が設置されていたが、基本的に護岸は護岸前面の流れから河岸を護ることを想定しているため、護岸背面を回り込むように大規模な河岸侵食が発生した場合、十分な効果を発揮しなかったと推測される。また小林橋や清見橋のように径間の狭い橋梁では、流木が堆積し、水位を押し上げ、河岸侵食を助長した可能性が高い。

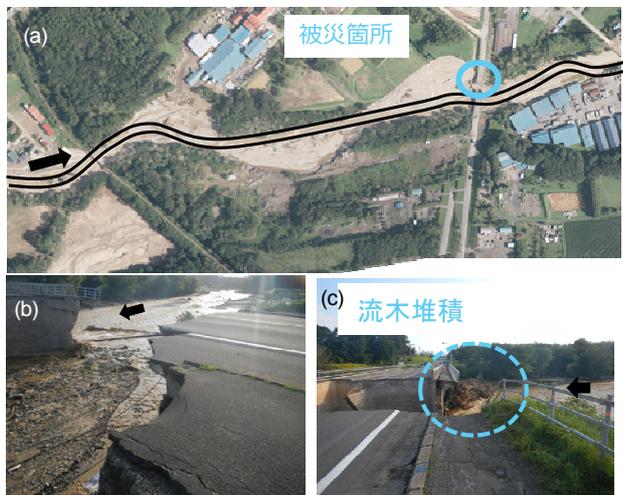
図-2 清見橋被災状況(aは北海道庁提供)

清見橋は、ペケレベツ川を渡河する橋長37.6mの3径間（橋脚間はそれぞれ12.5m）の橋で、昭和38年に共用開始されている。洪水前の清見橋上流河道は直線に近かったが、洪水により河岸が交互に侵食され、左岸橋台の背面道路が流出した（図-2）。橋脚の間には、大量の流木が引っかかっており、河道閉塞により行き場の無くなった水が橋台背面に集中し、侵食を促進した可能性がある。

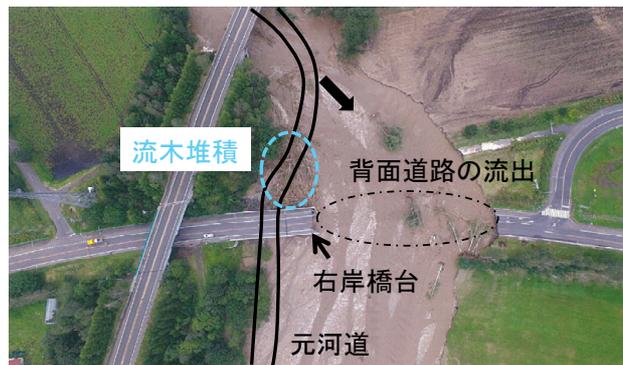
図-3小林橋航空写真(北海道開発局提供)

川幅が約10倍に広がり、左岸橋台が沈下し、背面道路が80mにわたり流失した（図-3）。

橋梁の上流側には、流木が大量に引っかかっているが、被災時に現場を見ていた北海道開発局職員によると、先に橋台背面が侵食され、主流が左岸側へ移り、流れの遅くなった右岸側へ徐々に流木が堆積したとのことだった。このことから、流木の堆積による河道閉塞が橋脚被災の主要因でなく、上流側河道の湾曲に起因する河岸侵食により橋台が被災したと類推される。

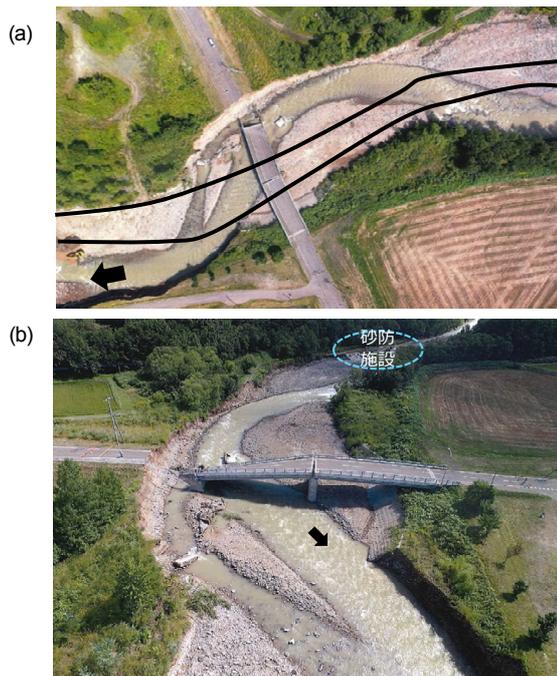
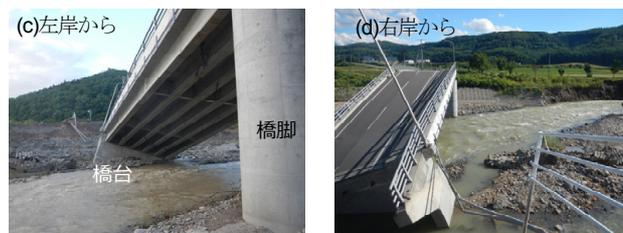
図-4 九線橋被災状況(a, bは北海道開発局提供)

昭和57年に竣工されている。橋の右岸が長さ約175m、幅23mで侵食され、左岸側に砂州が形成されていた(図-4)。右岸橋台が洗掘により傾斜沈下し、上部構造主桁にねじれによるひび割れがあった。洪水時にその場にいた美瑛町職員の話では、橋上面は浸水しておらず、橋台はゆっくりと沈んでいった。以上のことから、河岸侵食によって橋台を支持する土砂が徐々に流出し、沈下に至ったと推測される。なお、九線橋は平成22年洪水でも被災しており、その時は河床が1~2m程度低下し、中央部の橋脚が被災した。

食は進行しておらず、若干埋め戻っている。右岸側に湾曲が生じた影響により、対岸に水衝部が生じ左岸側の河岸侵食が進行しており、図-4aに示した洪水後の航空写真と同じ傾向を示している。

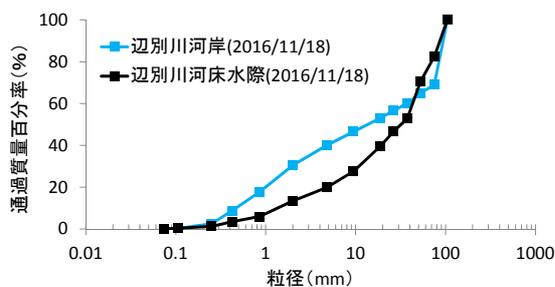
図-5 九線橋付近の河床材料調査結果

平成21年に測量されたLPデータによると、九線橋付近の右岸の河岸高さは7mであったが、洪水後に筆者らが行った河岸高の現地測量によると、右岸の河岸高さは5mになっており、今回の洪水により河床が2mほど上昇したことが伺える。また、河岸と河床の粒径を調査したところ、河岸材料のd60は37mmに対し、河床材料のd60は43mmであり、わずかに河床材料の方が粗いものの、概ね同じサイズであった(図-5)。

九線橋を対象に、平面2次元河床変動モデル(iRIC Nays2D⁶⁾)を用いて、流量規模、洪水継続時間、土砂供給量が河岸侵食に及ぼす影響の解析を行った。初期地形は平成21年LPデータ、河床材料粒径は上述の調査結果から40mm(単一粒径)とした。河岸侵食は、河岸の角度が45度以上になると崩落するモデルを用いた。

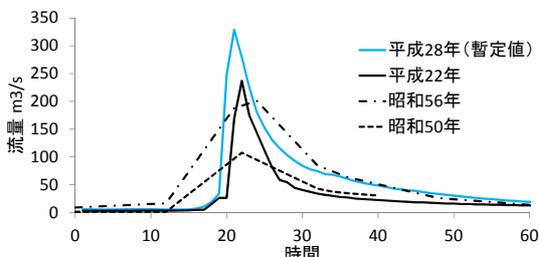
図-6 九線橋付近の推定流量

九線橋地点の流量は観測されていないため、下流にある辺別川18号水位流量観測所のデータを、九線橋上流域

の流域面積(76.4km²)と18号観測所上流域の流域面積(189km²)の比で補正し用いることとした。九線橋地点における平成28年洪水の推定流量は328m³/s、平成22年洪水の推定流量は236m³/sである(図-6)。

まずモデルの妥当性を検証するために、図-6に示した平成28年洪水の推定流量ハイドロを与え、右岸侵食幅が再現できるか確認した。次に、流量規模の影響を分析するために、100m³/s、200m³/s、300m³/sを一定流量で3時間与える計算を実施した(表-1のケース1~3)。

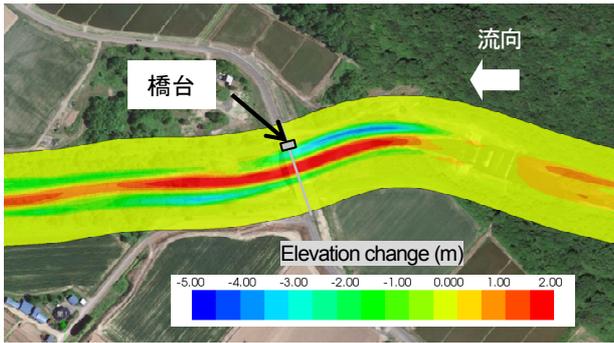
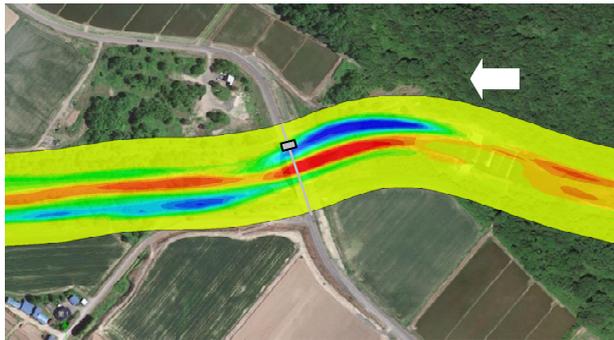
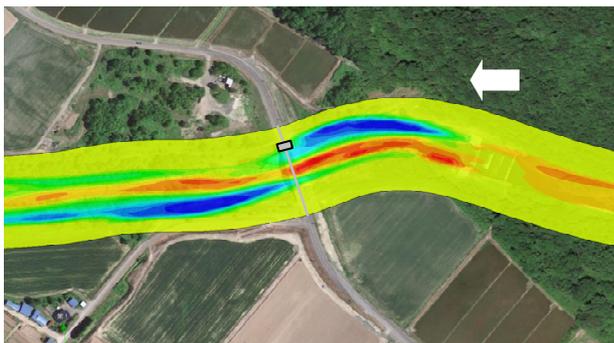
図-7 河床変動高コンター図 (再現計算)

図-7は再現計算における河床変動高のコンター図である。これによると、ピーク時には河道が全体的に拡幅し、低水路中央部が河岸から生じた土砂により埋まっている。減衰初期では、橋梁より少し上流側を中心に発生した大規模な河岸侵食が、橋台位置まで到達している。現場を見ていた美瑛町職員によると、橋台を回り込むように侵食が上流から進行したとの証言があり、再現結果と傾向が一致する。洪水後期を見ると、右岸側の河岸侵

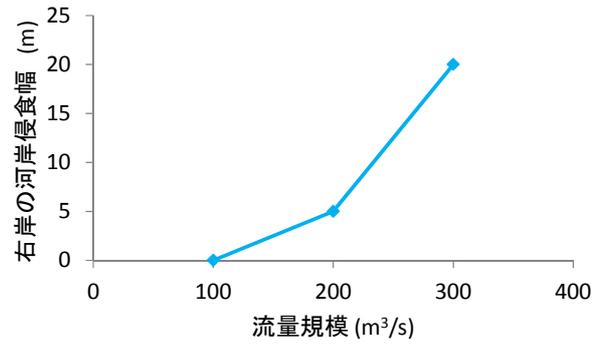
図-8 流量規模と河岸侵食幅 (ケース1,2,3)

図-8は、ケース1～3における九線橋右岸の河岸侵食幅を示している。流量規模は河岸侵食幅に大きな影響を与え、300m³/s (平成28年洪水規模) を与えた場合の侵食幅は20m、200m³/s (平成22年洪水規模) で5m、100m³/sだと河岸侵食は発生しない結果となった。

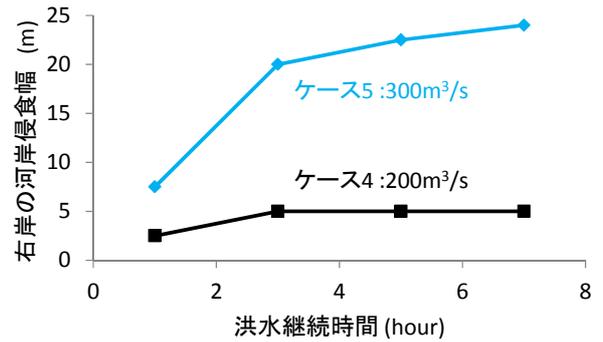
図-9 洪水継続時間と河岸侵食幅 (ケース4,5)

図-9は、ケース4および5における九線橋右岸の河岸侵食幅を示している。これによると、洪水継続時間は河岸侵食幅に影響を与えるが、3時間以降の侵食幅はあまり変わらない結果となった。これは、左岸側の砂州が3時間程度で概ね平衡に至り、流れがそれ以上右岸側へ寄らなくなるためである(図-10)。

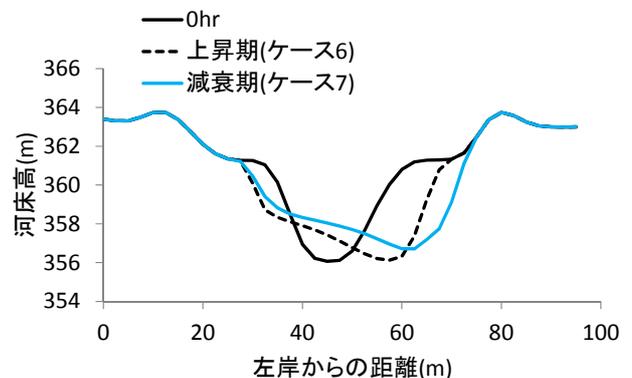
図-11 流量上昇期と減衰期の河岸侵食幅 (ケース6,7)

流量上昇期を想定したケース6の右岸の河岸侵食幅は10mであった。一方、流量減衰期を想定したケース7の侵食幅15mであり、上昇期に比べ侵食しやすい結果となった(図-11)。ケース7の低水路河床高はケース6より高いことから、減衰期に生じる埋め戻りにより、砂州の形成が助長され、河岸侵食が促進したと推測される。

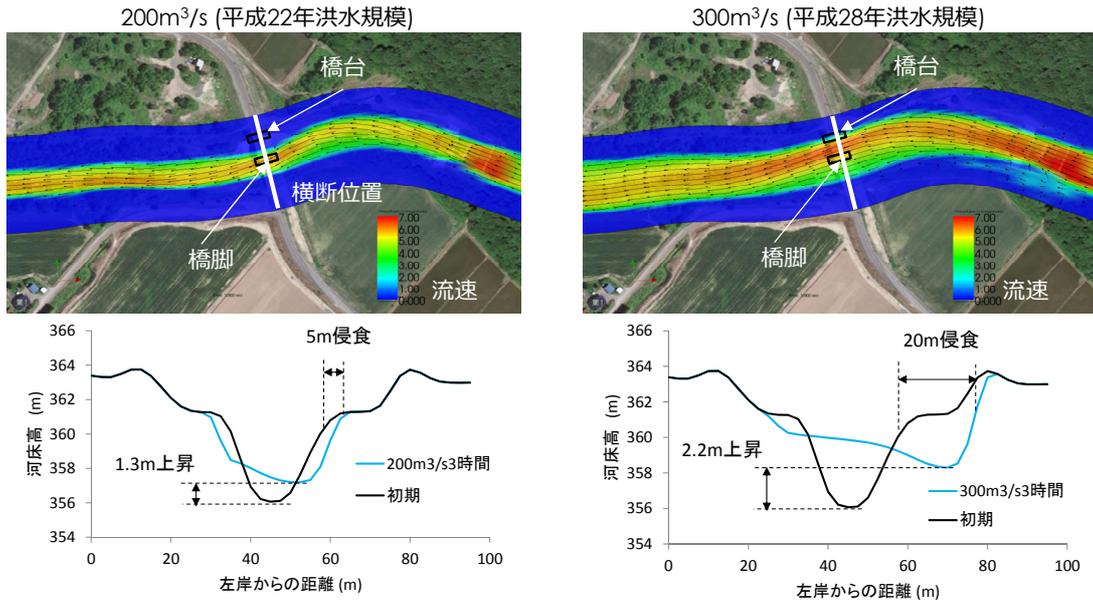
図-12 土砂供給がある場合の解析結果 (ケース2,3)

ケース2、ケース3の解析結果は、上流端に動的平衡流

砂量を与えた場合であり、どのケースでも橋脚付近の河床が上昇しており(図-12)、平成22年洪水時に生じた河床洗掘と中央橋脚の被災を説明できない。そこで、砂防施設の影響で土砂供給が殆どなかった場合を想定したのが、ケース8とケース9である(図-13)。ケース8(流量200m³/s・給砂無し)の結果を見ると、橋脚周辺の河床が低下し、河床洗掘によって橋脚が被災した平成22年洪水と類似した結果となった。一方、ケース9(300m³/s・給砂無し)の場合、橋脚上流側で発生した河岸侵食によって土砂供給がなされるため、河床低下は起こらなかった。ただし、侵食幅は10mと土砂供給がある場合の20mに比べ減少する結果となった。
