# 被災が頻発した中小河川における河川護岸の事例調査について（報告）

RESEARCH ON CASE STUDY ABOUT RIVER REVETMENT OF SMALL AND MEDIUM-SIZED RIVERS WHICH FREQUENTLY AFFECTED BY DISASTER

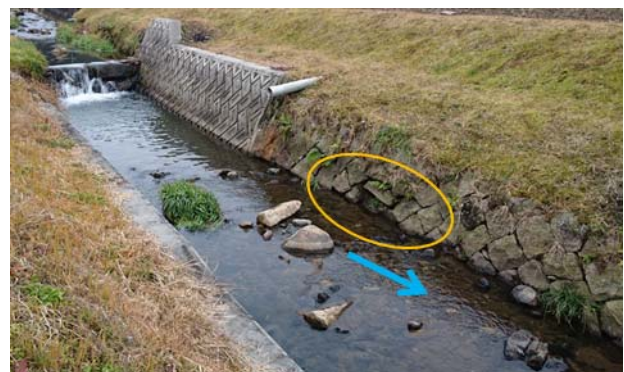
写真-1 落差工下流での被災状況

図-1は、護岸等の設置状況と被災箇所の関係を整理した平面図である。写真-1は、図-1の①の地点で矢印の向

きに撮影した写真である。既設の空積護岸の石が抜け落ちており、河床低下によるものと推定された。河川Aに

おいては、落差工が連続的に設置されており、土砂移動が不連続になっていると考えられる。被災箇所も、直上流には落差工が設置されていた。なお、当該地点のやや下流にある流入水路の底面高は、現況河床高よりも95cm程度高く、本川の河床が低下している状況を確認できた。こうした落差工直下においては、今後も河床の低下が予想されることから、復旧にあたっては落差工の上下流で基礎高を変えるなどの工夫が望まれる。

- ① 落差工等の河川横断構造物の下流区間では，流砂の不連続性により河床低下が生じやすいことから，基礎の根入高を他の区間よりも深めに設定するなどの工夫が考えられる．
- ② 空積護岸の一部が被災した場合，災害復旧では被災区間のみの復旧工事を行うものであるが，復旧護岸の上流端を河岸に巻き込むようにして，上流側の空積護岸が崩壊した場合でも復旧護岸が影響を受けないように工夫することが考えられる．
- ③ 整備目標を超える出水に対して，地点だけでなく地域での減災を考慮した川づくりを行うことが考
