橋梁部における流木捕捉・水面形変化状況と 流木対策技術の効果検証

STUDY ON TRAP OF DRIFT WOOD AND LONGITUDINAL PROFILE OF
WATER LEVEL IN A BRIDGE AND A MEASURE FOR DRIFT WOOD

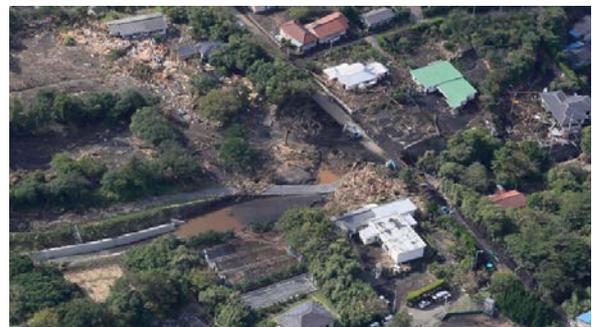
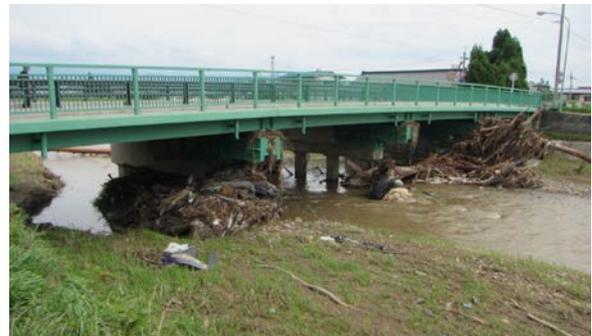
図-1 橋梁部の流木捕捉例

(a) 2013年伊豆大島土砂災害(大金沢)

(b) 山形県最上川水系吉野川花台橋(2014年7月)

近年の異常豪雨に伴う水害・土砂災害では、流木由来の災害が顕著になりつつある。山間部を流れる中小河川では、川幅が流木サイズと比べて相対的に狭いため、豪雨により大・小規模の流木流出が生じると、橋梁部において流木がトラップされ、それがきっかけで洪水氾濫が生じている事例が多い。2013年伊豆大島の土砂災害では流木を伴う土石流が発生し、小流路(大金沢)沿いでは、大量の流木が橋梁に捕捉され河道閉塞やそれに伴う洪水氾濫が発生した^{1)~3)}(図-1(a))。また、2012年九州北部豪雨⁴⁾や2014年山形豪雨⁵⁾(図-1(b))においても流木捕捉に関係すると考えられる洪水氾濫が発生した。完全に河道閉塞に至らなくても橋梁部での流木捕捉に伴う断面積減少と水位上昇が洪水氾濫被害を助長しているケースが多い。

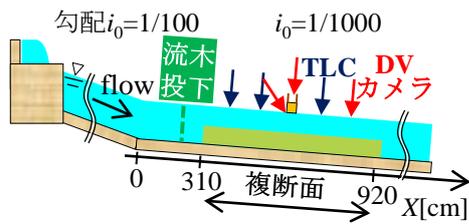
図-2 基礎実験における開水路の概要

(a) 縦断面図

(b) 横断面図 (単位: cm)

上記の目的を遂行するための基礎流木実験として, 図-2に示すような本学所有の開水路(長さ20m, 幅0.6m, 水路床勾配(測定部分)1/1000)を用いた室内実験を行う。ここで, 流木捕捉による水位上昇や周囲への氾濫過程を再現するために, 片側の複断面河道を作成し, 低水路の幅を29.5cm, 高さを10cmとし, 水路右岸側に高水敷(流下方向長さ6.1m)を設置した。この高水敷の右岸側(幅9.3cm)の空間は, 溢れた水を受け入れるために設けた。複断面区間先頭から3.0m下流に, 同図に示す模

型橋梁(桁厚2.4cm, 流下方向長さ10cm)を設けた。

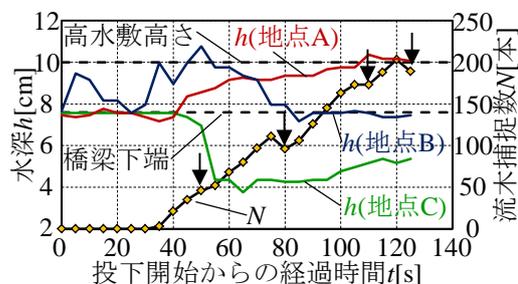
図-5 流木捕捉数Nと水深hの時間変化 (Case F7)

捕捉数が顕著であったCase F7を例として、流木捕捉数Nと水深hの時間変化を図-5に示す。ここでの水深は、橋梁上流端から13cm (地点A)、1cm (地点B)、橋梁部下流端 (地点C) の結果を示す。これより、流木捕捉数は $t=35\text{s}$ 以降直線的に増加し、その傾きは捕捉率100%に近い。ただし、傾きが小さい時点 (図中矢印) が存在し、一定の周期性を有する。水位に関しては、橋直上流 (地点B) では橋梁部の流木捕捉開始時に急増し、高水敷高さを上回るが、その後水位低下する。捕捉数が35本を越えると上流側 (地点A) では水位は上昇、下流側 (地点C) では下降し、その後は緩やかに推移し、 $t=110\text{s}$ ($N=173$ 本) を越えると地点Aの水位は高水敷高さを上回る。この流木捕捉数と水深のヒステリシスを図-6に示す。これより、このヒステリシスは流木捕捉数が顕著に多かったCase F3, 5, 7全てでほぼ同じであり、これらは再現性の高い現象といえる。

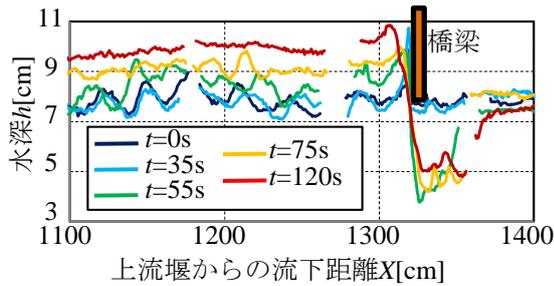
図-7 流木捕捉前後の水面形の縦断分布 (Case F7)

めに、流木捕捉前後の水深縦断分布を図-7に示す。ここでは図-5と同じCase F7における捕捉前 ($t=0$ s)、捕捉開始時 ($t=35$ s)、捕捉後 ($t=55, 75, 120$ s)の結果を表示す。これより、捕捉開始時には、捕捉前に見られない橋梁周囲の水位変化が現れるが、この時点では橋梁上流傍のみ見られる。捕捉後では、水深の上昇が橋上流全体で見られ、その水深上昇量も時間と共に増加する。最終的に $t=120$ sでは、広範囲にて水深は高水敷高さの10cm前後に到達し、橋梁部における多量の流木捕捉とそれに伴う部分的な河道閉塞により上流側全体の洪水氾濫が再現されている。また、水面形はスルースゲートの流出と概ね類似しているが、流木捕捉数が増える(閉塞率が上がる)と下流側の水位が上昇する点は大きく異なる。

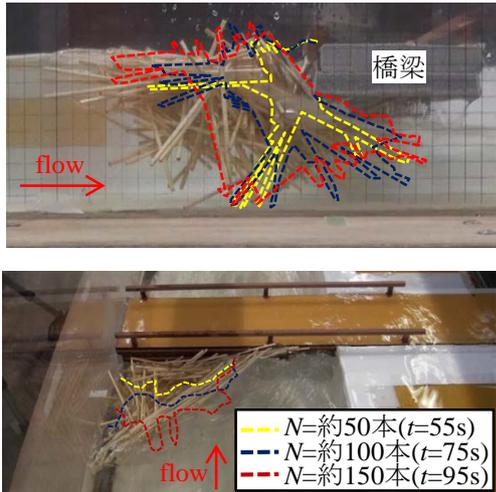
図-8 側面(上)と斜め上(下)から画像による流木捕捉状況 (Case F7, $N \approx 200$ 本, $t=120$ s)

この要因を明らかにすべく、橋梁部での流木捕捉状況を図-8に示す。ここでは、Case F7における斜め上と側面からの画像 ($N \approx 200$ 本時)に $N \approx 50, 100, 150$ 本の流木捕捉状況を重ねている。これより、流木は捕捉当初は鉛直方向に切り立ち、平面内の局所的範囲内に留まっていた。捕捉本数が増加すると、捕捉流木群は上流側に傾くと共に、平面内でも流木が相対的に広がって存在し

ていることが分かる。これにより、鉛直板のスルースゲートから、先端部が湾曲しているラジアルゲートに近い形となり、結果として、橋梁部下流側の水位が上昇したものと考えられる。このため、流木捕捉による水位変化をモデル化する時には、横断面内の閉塞率のみならず、閉塞状況の縦断変化を考慮する必要がある。これに関しては、次章の応用実験にて詳細に検討する。

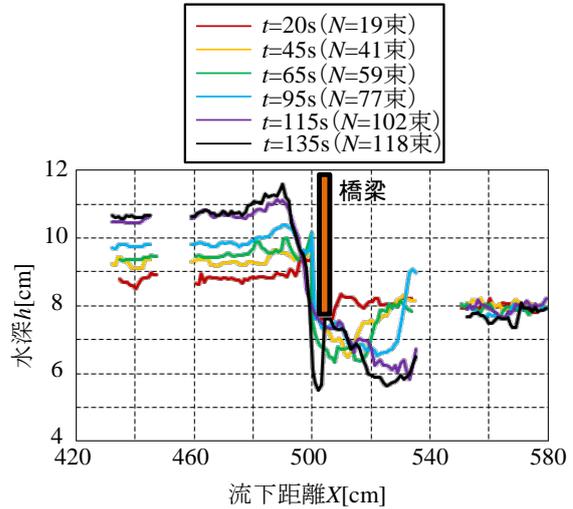
図-9 流木捕捉数 N と水面形の時間変化 (Case B1)

基礎実験結果と同様に、表面粗度大の中で最も流木捕捉数が多いCase B1における水深縦断分布の時間変化を図-9に示す。ここでは、 $t=20, 45, 65, 95, 115, 135$ sにおける水面形を表示する。これより、流木捕捉開始当初 ($t=20$ s) では橋梁直上のみ水位上昇が確認されたが、 $t=45$ sでは、上流部の上昇範囲が広がると共に、橋下流側では水位が低下して射流が発生し、跳水を経て常流に移行した。類似の状況は $t=65, 95$ sでも見られた。 $t=115$ sになると、上流側での水位上昇量は大幅に増加し、水位ピーク位置がより上流側にシフトすると共に、下流側の水位低下量や跳水スケールも大きくなり、顕著な変化が生じた。その時の流木捕捉状況の変化を確認すると(図面省略)、 $t=95$ sでは水路左岸側に流木が集中していたが、 $t=115$ sでは右岸側も含めて全面的に流木が捕捉された。その上、橋梁前面における流木捕捉範囲がこの20s間で上下に拡大し、橋梁下部の開口部面積が減少したため、大幅な水位上昇が生じたものと考えられる。

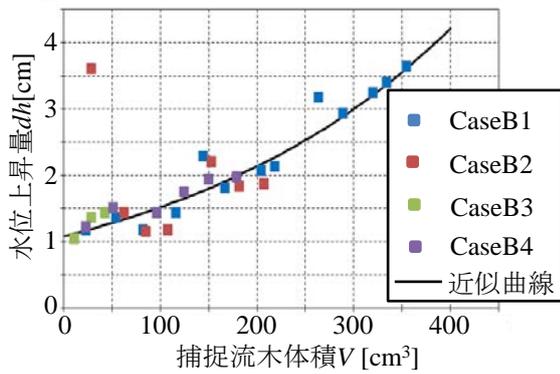
図-10 流木体積 V と水位上昇量 dh の相関関係 (応用実験)

流木捕捉状況による水位上昇量を把握するために、流木捕捉が生じた4ケースにおける捕捉された流木体積 V と水位上昇量 dh の相関図を図-10に示す。体積 V は、画像解析により算出された。これより、両者の相関関係については、実験ケース間の差はなく、全データに対する近

似式の $R^2=0.873$ と高いことから、流木体積 V と水位上昇量 dh には明確な正の相関関係がある。また、この近似式は下に凸になっているため、流木が捕捉されるほど水位上昇量も大きくなる“非線形効果”が現れることが明らかとなった。

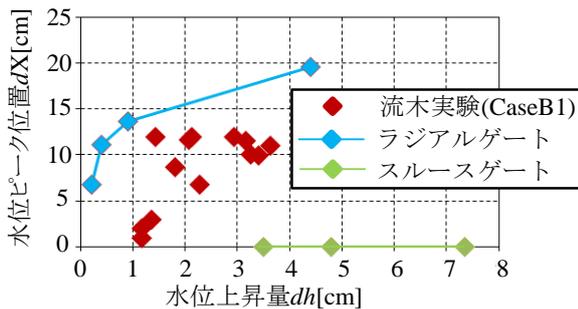
図-11 水位上昇量 dh と水位ピーク位置 dx の相関図 (応用実験)

流木実験 (Case B1) における水位上昇量 dh と橋梁からピーク水位までの流下距離 dx の相関関係をゲート実験結果と合わせて比較したものを図-11に示す。流木実験の結果はラジアルゲートの結果に近いものの、両ゲートの結果に挟まれる形となっているため、流木捕捉状況は両ゲートの中間的なゲート形状に近いことが示唆された。これより、流木捕捉状況の水理モデル化には、二つのゲートの間の形状を与えることが有用であるが、詳細は今後の課題とする。

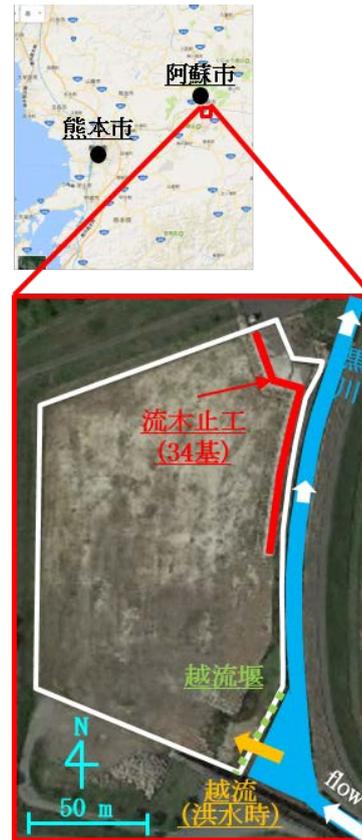
図-12 観測サイト (熊本県阿蘇市一の宮貯木池)

宮貯木池は、図-12に示すように、黒川の脇に設置されており、池表面積は2.9haである。上流側には越流堰、下流側には流木止工34基（高さ2mと3mが各々32、2基）がある。ここでは、大きな出水後にて貯木池内の流木捕捉量の空間分布を計測した（2016年12月）。なお、2015年は貯木池に流木が流入する出水イベントは発生しなかった。そのため、以下では、流木捕捉状況のみを示す。

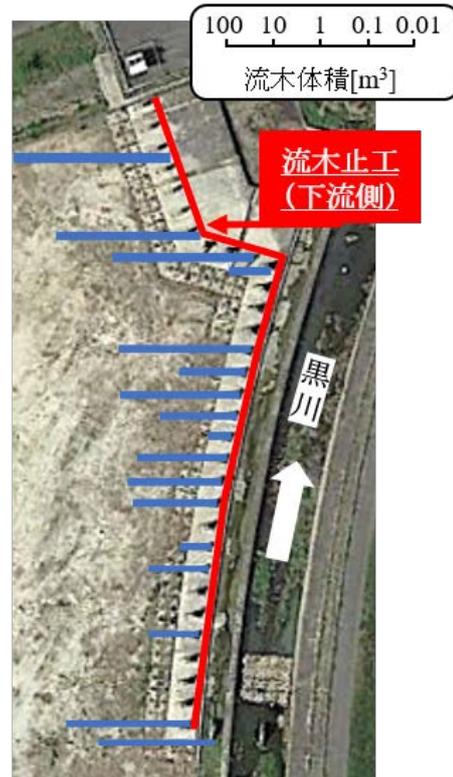
図-13 貯木池内の流木捕捉マップ

2016年出水期後における貯木池内の流木捕捉マップを図-13に示す。貯木池内では、流木止工以外のところでは目立った流木が存在しなかったため、流木止工付近のみの結果を示す。また、流木は、単独もしくは複数の流木止工にわたり堆積しているものがあったため、後者に関しては、その中心位置の堆積量を表示している。なお、図中の棒グラフは対数表示であることに注意されたい。これより、貯木池全体では77m³の流木が堆積していたが、そのうち、下流側の流木止工に43.5m³（56%）、河道内の流木止工に15m³（19%）も堆積していた。このような下流部での多量の流木捕捉は、貯木池内の流況の想定がある程度うまくできた結果であると考えられる。
