# 堤防植生と植生基盤土質の関係について

The relation between embankment vegetation and vegetation base

This report focuses on the relation between embankment vegetation and vegetation base in the river embankment. We studied to solving problems caused by invasion and growth of alien plants from these relation. From a field survey and soil analysis, we clarified physicochemical relation about embankment vegetation and vegetation base. In order to make maintenance of vegetation easier, it is important to adjust vegetation base pH and particle size. These results can contribute to efficient and effective way to control embankment vegetation.

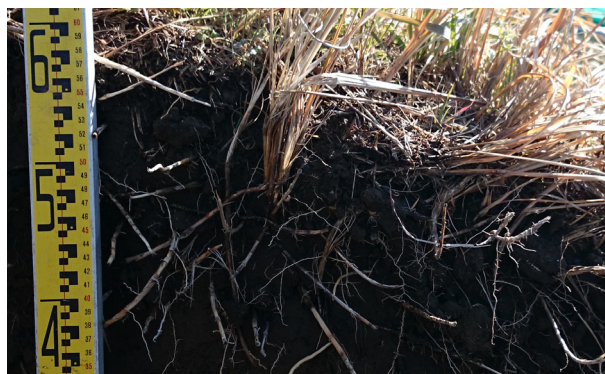
図-1 堤防植生と植生基盤土質の状況

しかし、築堤時に用いる堤防植生の基盤土質は、指定された土取場からの採取土を用いることが多く、特に堤防植生の基盤土質という視点から選定していないのが現状である(図-1)。そのため、採取土によっては埋土種子による発芽等を含めて、外来植物等が侵入・繁茂してしまう等の問題が生じている。
