# 水理模型実験と現地試験施工を踏まえた 軟岩露出河川に対する河床低下対策工の検討

## LABORATORY AND FIELD EXPERIMENTS ON EROSION CONTROL MEASURES FOR A SOFT BEDROCK RIVER

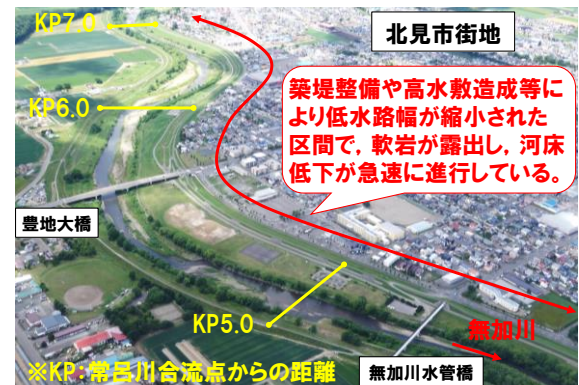
写真-1 無加川斜め写真

無加川の直轄管理区間では、1960年代から多くの箇所、護岸工事とそれに伴う河道整正が行われ、複断面河道となっている。また、常呂川合流点から3.0kmよりも上流側では、写真-1のように1970年代から1980年代にかけて、高水敷造成によって低水路幅を縮小している。低水路幅を縮小したこの区間では、図-1に示すように1989年以降河床低下が進行し、1979年から2016年までに最深河床高が最大5.0m程度低下している。この結果、写真-2のように低水護岸や根固めブロックが倒壊しているほか、橋脚のフーチング付近まで河床低下が進行し、洪水に対する安全性が損なわれている。これらは、写真-3のような軟岩（火山灰層・シルト岩・礫岩の互層）の露出によるものであり、上流から輸送される砂礫の衝突等に対して侵食抵抗が小さいため、一度河床表面に露出すると急速に河床低下を助長させている。

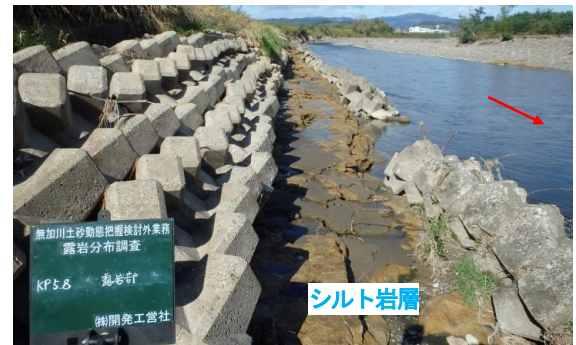
写真-2 護岸の被災と露出した軟岩（シルト岩層、KP5.8付近）

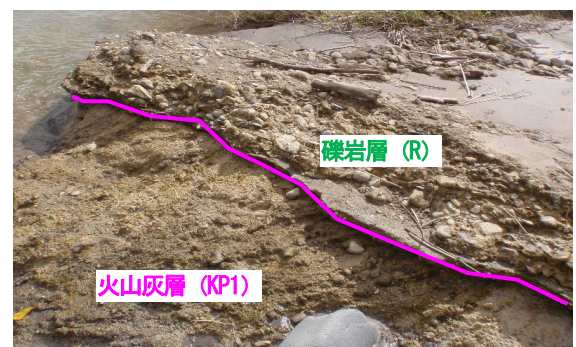
写真-3 河岸に露出した軟岩（火山灰層・礫岩層、KP5.5付近）

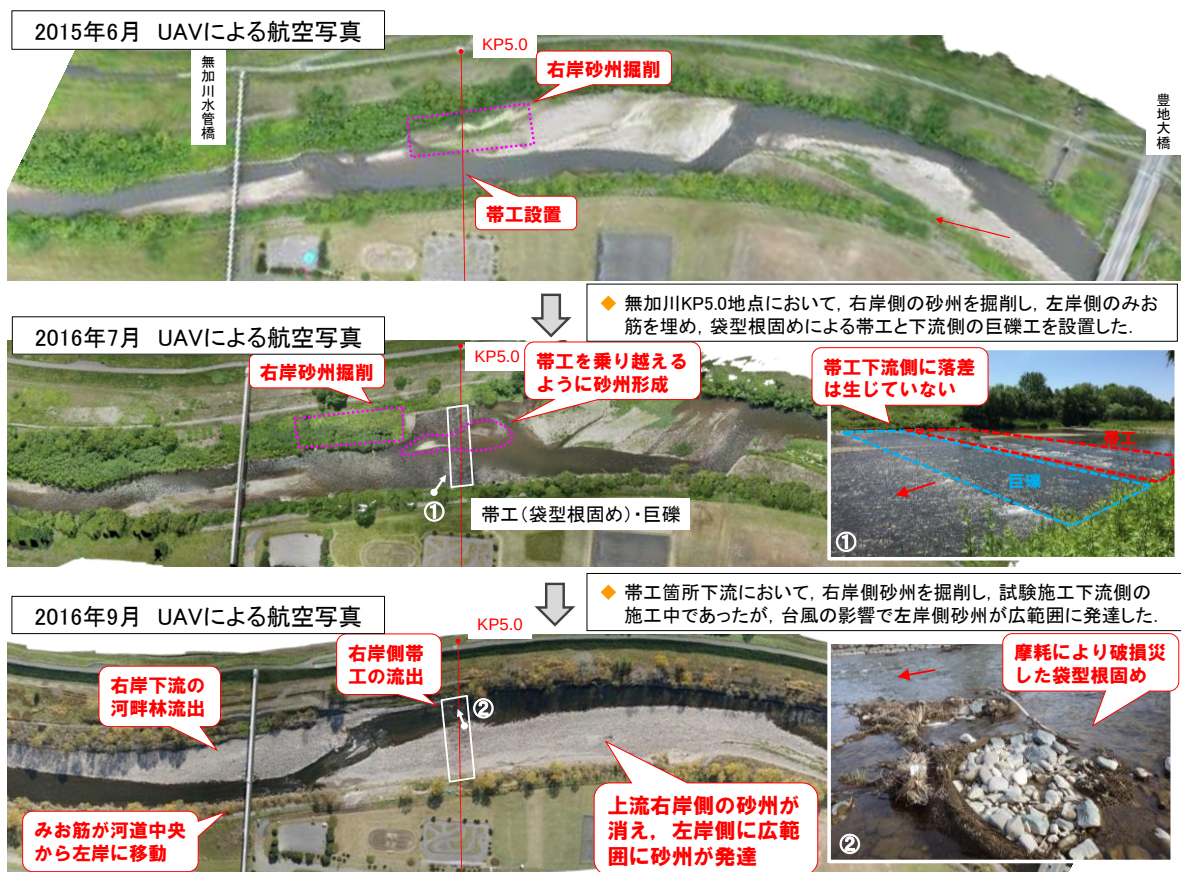
図-7 試験施工箇所周辺の河道変化

2016年の融雪出水後である図-7の2016年7月の航空写真をみると、帯工が流出することなく、帯工上流で軟岩を覆うように砂礫が堆積し、帯工を乗り越えるように砂州が形成されている。また、小流量時でも帯工全体が水没し下流側に落差は生じなかった。このため、今回の現地試験施工が、融雪出水程度に対し、土砂移動の連続性を過度に抑制することなく、ほどよい土砂堆積を促す効果的な対策であったと判断した。

現地試験施工箇所周辺では、図-7の2016年9月の航空写真のように左岸側に砂州が大きく発達し、河畔林が流出するなど河道状況が大きく変化した。袋型根固めによる帯工には、図-7の写真②や図-8のように右岸側で袋材の摩耗・破損、一部流出が発生した。ただし、図-9に示す平均河床高の変動量を見ると、施工済み試験施工直上
