# 「巨石付き盛土砂州を用いた河岸防護工」の 洪水被災と機能確保の技術検討

## ENSURING TECHNICAL FUNCTIONS OF SANDBARS WITH BOULDERS FOR BANK PROTECTIONS IN THE JYOGANJI RIVER

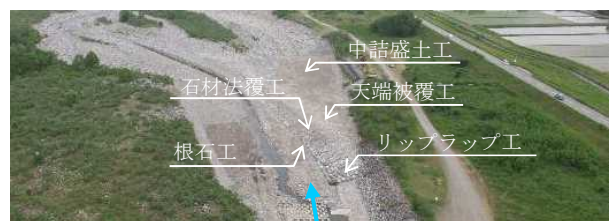
図-2 「巨石付き盛土砂州を用いた河岸防護工」の構造

巨石付き盛土砂州の構造は、図-2に示すように、根石工、石材法覆工、中詰盛土工、天端被覆工および上流先端部のリップラップ工から構成される。現地発生材料を使用することから、施工や補修も容易にでき、砂州を保全・回復する自然性の高い治水と環境の調和した工法である。

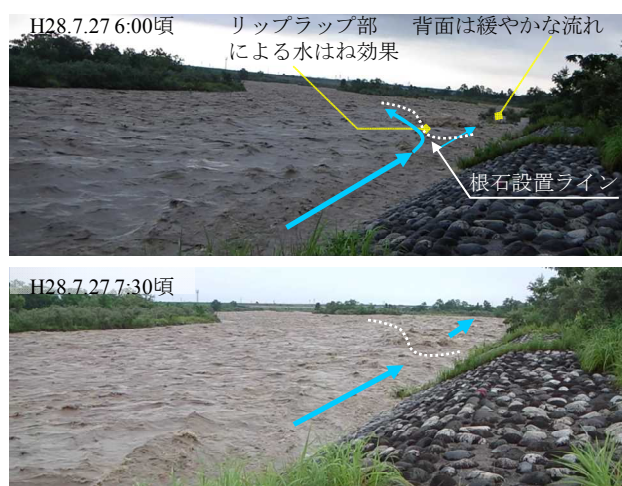
図-7 右岸11.7k付近の流況 (定点監視)

H28.7.27洪水において本工法が発揮した機能について検証する。定点監視を行った右岸11.7k付近の流況を図-7に示す。洪水ピークに到達する前の6:00時点では、洪水流がはねられ、主流が滑らかに河道中央に導かれ、リップラップ部背面は緩やかな流れとなっている。リップラップ部の横断面図の比較を図-8に示す。本洪水では、洪水後に対岸の中州が15m程度侵食され、低水路の拡幅が生じていた。よって、このことは、リップラップ部の水はね効果により、みお筋が河岸中央に導かれ、河岸や下流砂州の侵食を抑制する機能が発揮されたことを示している。

前述の定点監視（図-7）において、河岸沿いの洪水流がリップラップ部に衝突し、乗り上げたことによる水位の局所的な上昇が確認されており、洪水ピークとなる7:30時点で、リップラップ部の水位上昇が減じ、卓越した直進的な流れが確認されている。
