砂州の形状および礫構造が植生域の分布特性と安定性に及ぼす影響

EFFECT OF GRAVEL BAR SHAPE AND SUBSTRATE STRUCTURE ON THE DISTRIBUTION CHARACTERISTIC AND STABILITY OF VEGETATION AREA

秦夢露¹・原田大輔²・知花武佳³

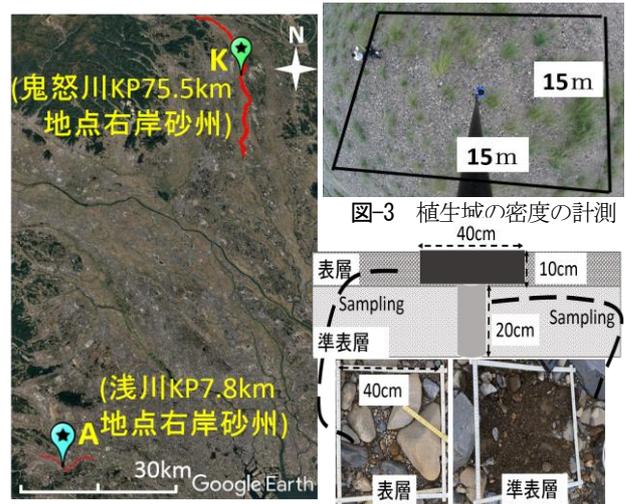
図-2 対象河川および観測地点

本研究は図-2に示す礫河原が広く存在する鬼怒川と

浅川のセグメント1区間を対象とし、それぞれ観測対象の河原を選定し、それぞれKとAと名付ける。この2河川を選定した理由は次の3つである。1. いずれも礫河原の裸地が残るものの植生域が増加している傾向が見られ、植生の安定・破壊のメカニズムを分析するには有効である。2. いずれも昔は複列砂州だったが、現在は異なる砂州形態に変化したため、土砂供給量の急減が砂州形態に及ぼす影響および既往研究の少ない複列砂州の性質を検討できる。3. 河原の規模による河原の形態および性質の違いに注目した研究はないが、河原の規模が数倍違う浅川と鬼怒川を選定することで河川規模の影響を検討できる。

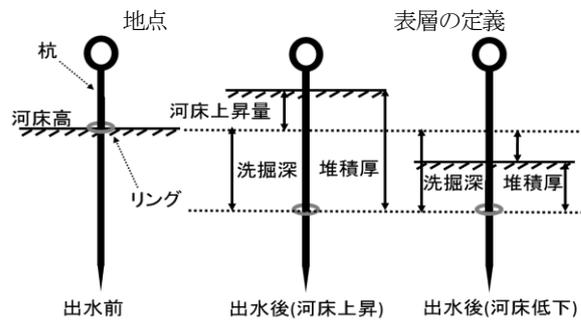
図-5 リング法による土砂変動の計測

対象とする河原の上流、中流、下流に横断方向の3測線を決め、各測線の水際から堤防の間に等間隔で2~3本の杭を設置し、1河原に計8~9本の杭が設置された。図-5に示すように出水前後にリングの位置を計測し、洪水による河原の平面的な土砂の堆積・侵食現象を分析した。

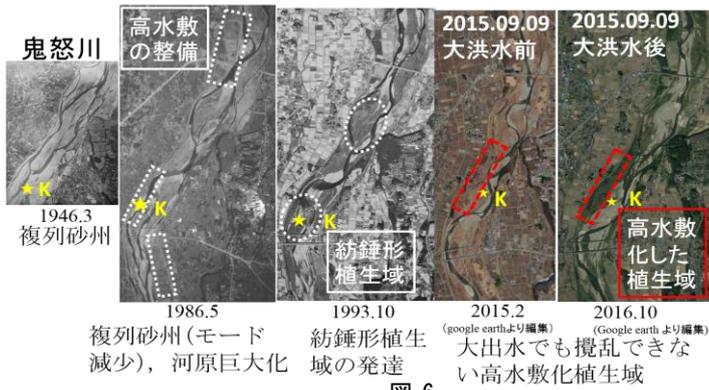
図-6

1946年から2016年まで鬼怒川と浅川の観測サイトKとAの上下流2km~5kmの範囲の航空写真を分析し、砂州の形態が顕著に変わった時期の写真を図-6と図-7にまとめた。1940年代では鬼怒川は3-4列の複列砂州で、浅川は2-3列の複列砂州であった。砂州の上に植生が分布しているのも確認できるが、砂州の形状と位置は頻りに変化しており、その上の植生も更新されているので、特に出水後に真っ白な礫河原がよく確認できる。すな

わち、この時期の河道では、土砂が十分に供給され、砂州は川幅一杯全体的に動いており、その上の植生は安定せず、一、二年生の草本類が息息していたと推測できる。その後、二河川とも1970年代から砂州が安定し始める傾向が見られ、1980年代になると、砂州およびその植生の安定化が顕著になり、複列砂州のモード数も減少していた。1990年代以降は砂州の形態が二河川で異なる形に変化した。鬼怒川では、複列砂州が維持されつつ、2列の複列砂州に変化した結果、砂州が巨大化し、砂州の上では紡錘形植生域³⁾が発達しており、土砂が移動できる有効川幅の縮小によって、高水敷化した非常に安定的な植生域も拡大している。2015年9月9日台風18号による大洪水でも高水敷になった植生域は破壊されず、砂州の大きな変形も起きなかった。一方、浅川では、複列砂州から河原の中央に水みちが通る分断型の単列砂州⁴⁾に変遷していた。鬼怒川と同じく有効川幅の縮小による河原の比高の高い部分と中州になった比較的安定した植生域が形成されているが、出水の規模に応じて砂州が変形している。

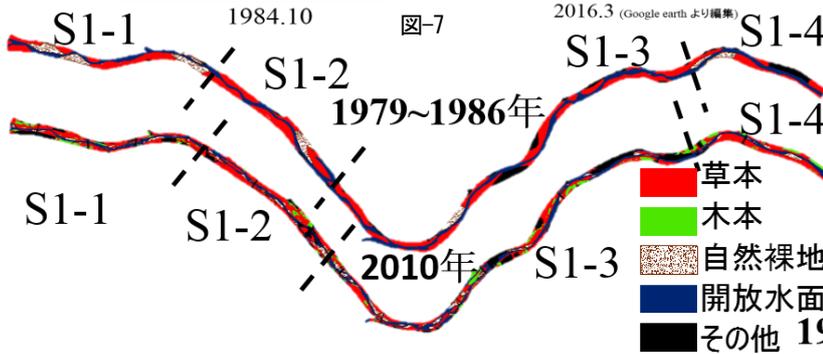
図-9 浅川S1河道内における土地形態の変遷

図-8, 9はArcGISを用いて植生GISデータを解析した結果である。1979~86年の解析は自然環境保全基礎調査のデータを、2000年代の解析は水辺国勢調査のデータを用いた。二つのデータセットの解像度および植生群落の分類基準が異なるため、具体的な植生群落分布変遷の解析を行わず、植生の情報を草本と木本としてまとめて、比較を行った。その他の分類の中には主に農地や公園や堤防などの人為的に利用される土地が含まれている。

一方、図-9が示すように浅川では1979~86年頃は砂州上が一面草本に覆われ、自然裸地の面積は小さくなっていたが、樹木の侵入はみられない。それに対し2010年になると、自然裸地の規模が縮小すると共に、滯筋も細くなり、高水敷への樹木群落の侵入が目立つ、そして、その他の土地利用も高水敷で増加し、公園などの公共施設の整備が進められている。

以上の分析から、80年代から2010年代までの約三十年間に鬼怒川と浅川と共に河原の安定化が進行しているが、その安定化の進行速度は鬼怒川のほうが遥かに早い。その理由の一つは比較的砂州の規模が小さい浅川に比べて、鬼怒川では高水敷化した植生域以外に、巨大化した砂州が滯筋を固定してしまっ、大出水でもなかなか砂州上の土砂が更新できず、砂州上でも植生が安定しやすいからである。

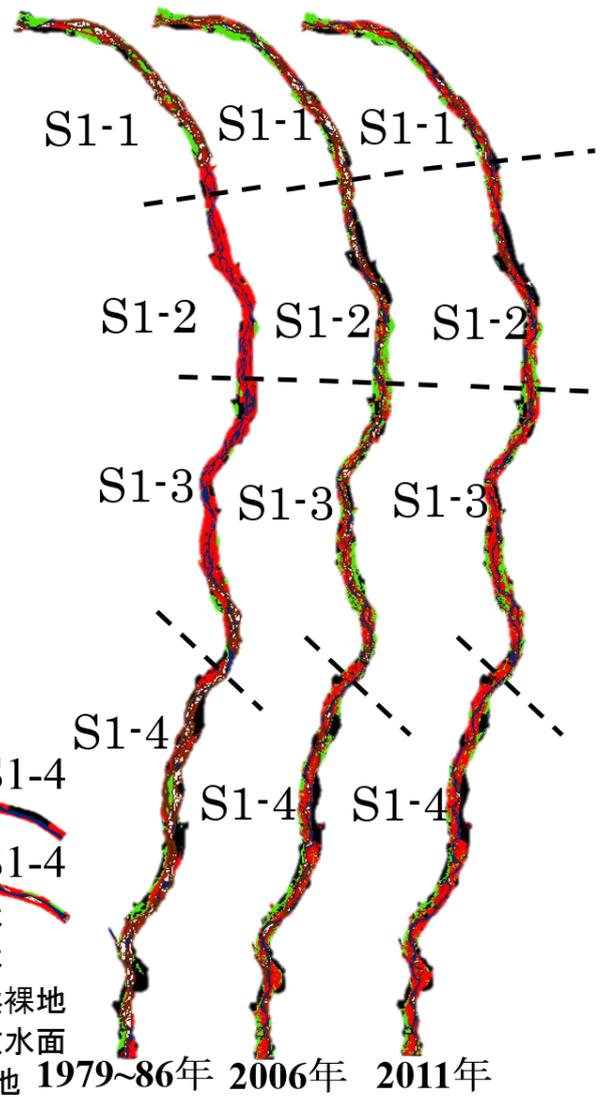
図-8 鬼怒川S1河道内における土地形態の変遷

図-8から1979~86年では、鬼怒川のs1-2とs1-3の区間では自然裸地がほとんどなく、河道が草本類植生に覆われた様子が見られる。そして、1979~86年に比べ、2006年と2011年s1-1とs1-4では自然裸地が激減し、草本に変わりつつある傾向が見られる。s1-2とs1-3の区間では堤防沿いの樹木面積の増加が顕著であり、河原上でも樹木の小集団が点在している。

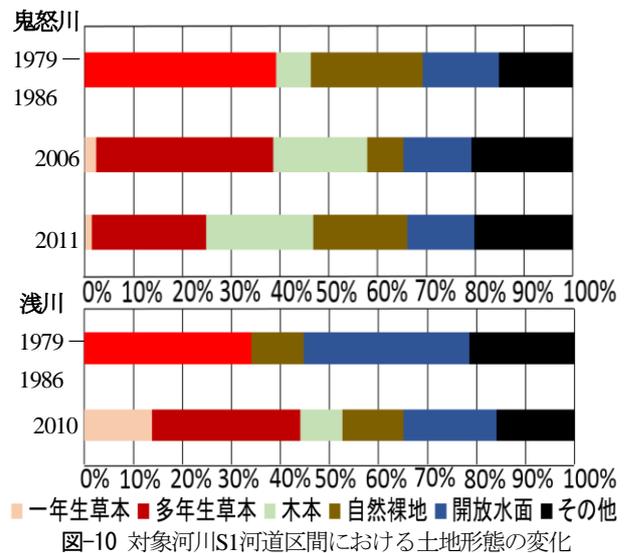
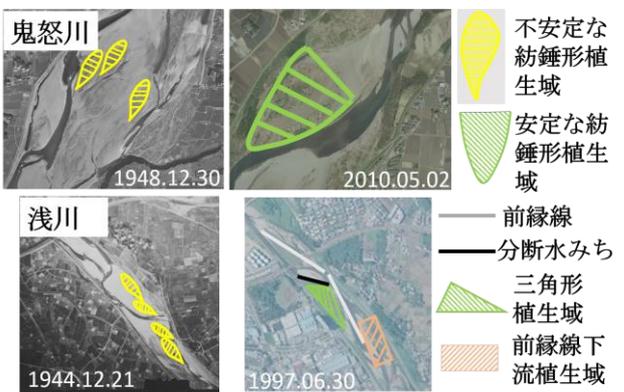
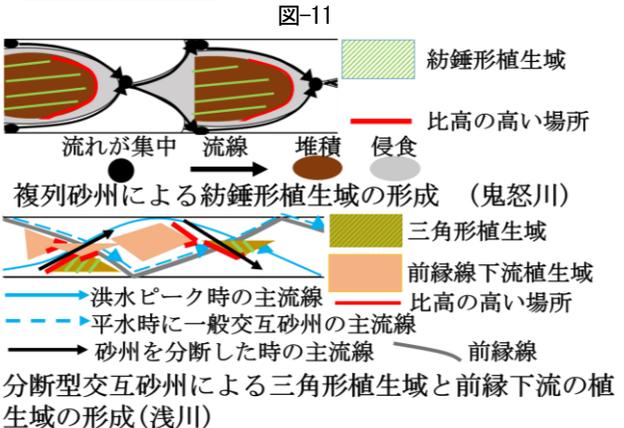
また図-10は鬼怒川と浅川セグメント1区間における河道に占める各土地形態の面積割合の変化を示す。植生域の面積割合を注目すると、鬼怒川は80年代に比べ、2000年代では樹木面積が著しく増加してきた。一方浅川では2000年代に樹木の侵入が確認できたが、その面積はまだ小さい。しかし、二河川とも現在草本の中では、多年生草本が一、二年生草本より遥かに多くなっており、特に近年鬼怒川では草本の総面積割合が20%~40%を示しているものの、一、二年生草本の面積割合が1%、2%しかない。

図-11で示すように、かつて鬼怒川と浅川の複列砂州上にはいずれも不安定で小さい紡錘形状の植生域が存在していたが、現在その多くは、鬼怒川では1990年代以降紡錘形状植生域に、浅川では三角形植生域と前縁

下流の植生域に変遷した。その理由は航空写真の分析結果で説明したように異なった砂州の形態に変遷したためである。すなわち鬼怒川は昔の複列砂州に比べてモード数が減少したが、単列砂州にはならないため、まだ複列砂州の性質を持っている。図-12上図のように複列砂州の場合、洪水時に砂州上流の両脇から流れが発散して、砂州の下流端で再び流れが集中して、下流に発散していき、下流の砂州の上流側で再び流れが集中して、また下流に発散するという過程を繰り返して、砂州を作っていく。この時流れが河原の下流端で集中するため、下流端近くでは河床の侵食作用が大きく、河床が侵食されることによって、堆積域である河原の

下流端の比高が高くなる傾向がある。現在鬼怒川では砂州のモード数が減少することによって砂州が巨大化し、流下する流れは二本の滞筋に集中ようになった。それに伴って堆積域の下流端の比高が大きくなり、堆積域の攪乱頻度が低くなり、巨大な安定的紡錘形植生域が形成された。一方、浅川は複列砂州から単列砂州に変遷したが、浅川のような急流河川では主流線が砂州上にある状態で洪水ピークを過ぎてしまうため、**図-12**下図のように主流線は上流にシフトできず、そのまま砂州を分断して三角形植生域と前縁線下の植生域が形成された。

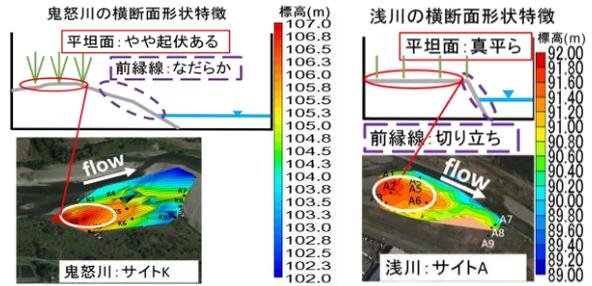
図-13 対象とする砂州の横断面形状の特徴

まず**図-13**が示す地形測量の結果から鬼怒川サイトKと浅川サイトAは共に上流側に比高の高い平坦面を有しているが、前者はやや起伏あり、そして前縁線がなだらかで、後者はほぼ真平らで、前縁線が切り立っているという異なった横断面形状の特徴が見られる。鬼怒川と浅川の平坦面はそれぞれ紡錘形状植生域と三角形植生域に対応している。このような微地形の違いによって、砂州上の粒度組成にも違いが見られた。**図-14**の鬼怒川の紡錘形植生域とその周辺が削れてできた裸地の粒度分布が示しているように紡錘形植生域では比高が高いため砂が堆積しやすく、削れてできた斜面では表層に砂の堆積が起きにくい。一方浅川の三角形植生域は表層、準表層とも砂成分が非常に少ない。**(図-14)**これは鬼怒川に比べて、浅川の砂州の比高と規模が小さくて、平坦面の浸水深が深いため、砂の堆積が生じにくいためだと考えられる。しかし、中小出水を繰り返すと徐々に目詰まりして安定化することもある。

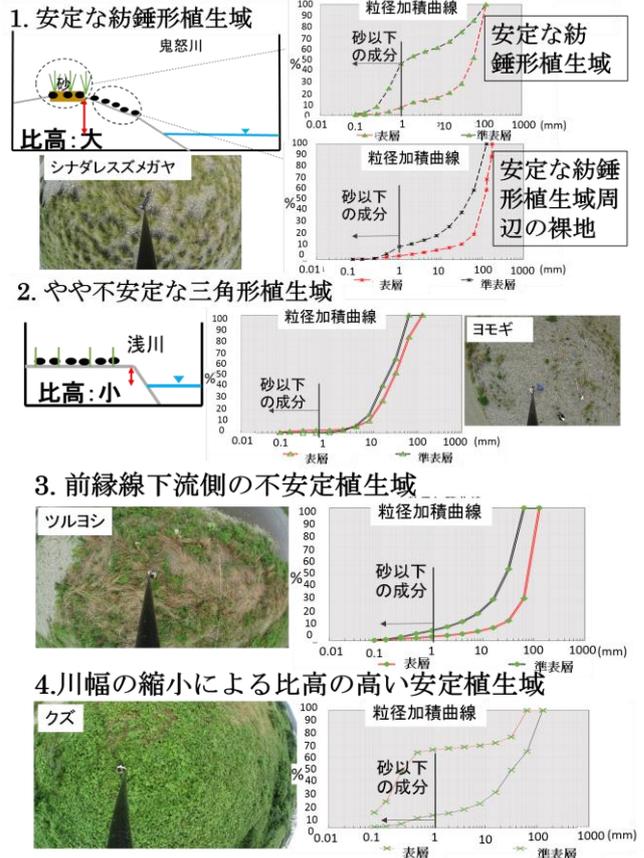
図-14 各植生域の礫構造および代表植生

また、現地の植生調査により、鬼怒川の紡錘形植生域では砂が多く且つ安定化しているため、シナダレスズメガヤが繁茂していた。一方浅川の三角形植生域は砂が少なくヨモギ類が優占していた。さらに浅川では三角形植生域に加えて、砂州の前縁線下流側に形成された不安定植生域は、比高が低く、河床が不安定で、表層、準表層に礫も多いが、三角形植生域に比べ準表層の砂の量が多く、ツルヨシが生育していた。

これらに加えて、二河川とも見られるのが川幅の縮小に伴い形成された比高の高い安定植生域である。この植生域は一般に言われている高水敷化した植生域に当てはまる。準表層より表層の方に細粒分が多く含まれ、細粒分にもシルト分が多く含まれている特徴がある。

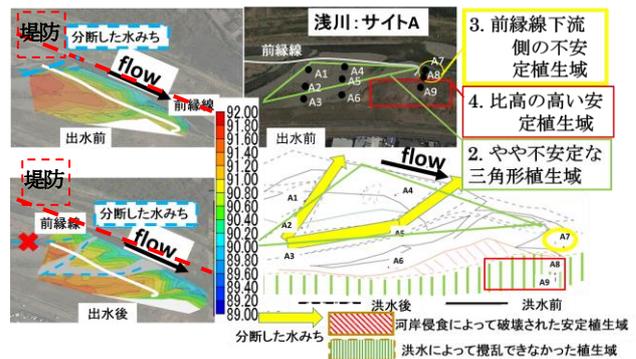
図-15 出水後サイトAにおける砂州の変動

2016年8月22日台風10号による洪水で、有効な地形変動と植生域の破壊が観測できた浅川のサイトAについて分析する。出水後に、**図-15**のコンター図で示すように河原の上で2本の水みちが形成され、砂州が分断されると共に、それまで安定していた三角形植生域と前縁線下流の植生域が完全に破壊され、比高の高い安定植生域も**図-15**の赤い斜線のエリアが側方侵食作用で大きく破壊された。

図-15の出水前後のコンター図を比較すると、前縁線の位置が変わらなかったことが分かる。それは左岸側の護岸の設置によって、流れが護岸に張りつき、左岸側に滞筋が固定され、(大出水によって、砂州上には土砂交換がある一方)前縁線近くに強い流れが集中しているため、前縁線下流側では大きな堆積が生じ難く、前縁線が前進しないからである。さらにこれによって、右岸側の砂州が前縁線下流では侵食、砂州上では堆積が生じやすいため、中小規模の出水が繰り返されると、砂州の比高が高くなって、安定しやすくなる。

以上の分析より浅川における植生域の破壊は前縁線の移動による砂利の堆積と水みちの移動による侵食作用が重要だと示唆されており、長く護岸に張りつく流れをさせないことも重要である。一方川幅縮小に伴って形成された安定植生域の破壊は側方侵食作用が有効であると分かった。したがって、このような比高の高い安定植生域の破壊に対して重要なポイントは、洪水時にそれと隣接している砂州の上に主流線が流れるように対策し、側方侵食作用を誘発することである。

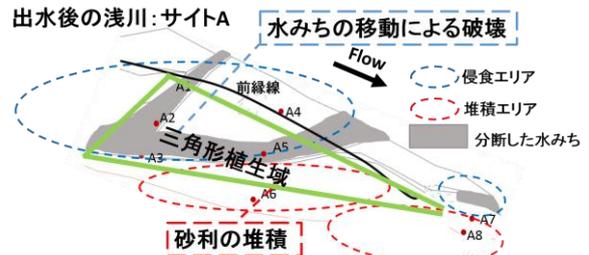
図-16 三角形植生域の破壊形態

そしてリング法と出水前後の地形測量の結果から、河原を分断する水みちがこの洪水で下流側にずれてきたため、三角形植生域の上流側が侵食され、水みちより下流の三角形植生域は新たに砂利が堆積することで、植生域での異なる破壊形態が見られた(**図-16**, **表-1**)。

それに対して、前縁線下流の植生域では洪水時の主流線がここを通るため侵食されるが、その後河原の上

に堆積した砂利がここに到達し最終的には砂利が堆積していた。表-1に示すA7におけるリング法の結果よりここは8.5cm侵食された後に19cm堆積していることもそれを裏づけている。
