# 空撮画像を用いたダム貯水池の 流木捕捉量の推定手法の開発

## DEVELOPMENT OF A METHOD TO ESTIMATE VOLUME OF DRIFTWOOD TRAPPED BY RESERVOIRS USING AERIAL PHOTOS

鈴木湧久<sup>1</sup>・小林草平<sup>2</sup>・角哲也<sup>3</sup>・竹門康弘<sup>3</sup>・サメ カントシュ<sup>3</sup>

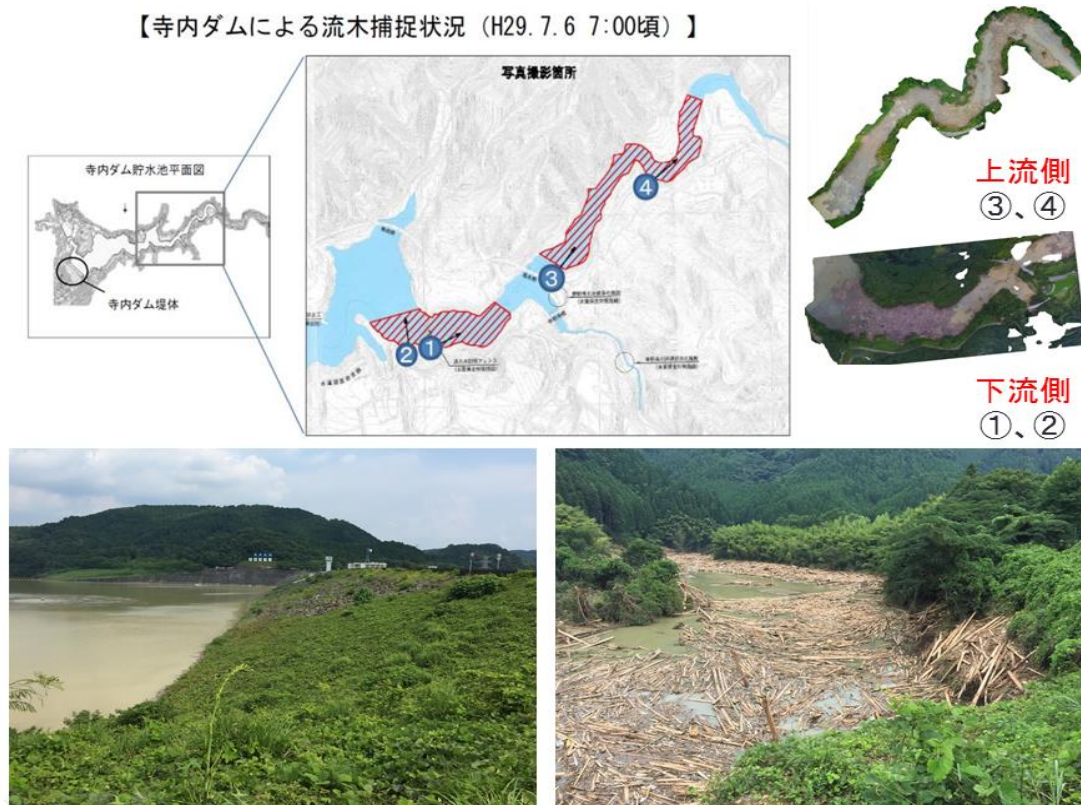
図-1 寺内ダムにおける流木の集積状況（上：集積範囲，下左：貯水池下流，下右：貯水池上流）

本豪雨から約 2 週間後の平成 29 年 7 月 19 日に、寺内ダム貯水池上空において、特に流木が集中していた 2 箇所を中心にドローンによる高度 100m 以上からの撮影が行われた。流木の大部分は貯水池の上流末端から河道域に集中しており、貯水池上流域の網場に到達した流木も見られたが、網場の下流側で流木は水面にまばらにあるか全く見られない状態であり（図-1），取水ゲートに流木は到達せず被害はなかった。撮影箇所の上流側は主に河道域で、下流側は貯水池上流末端部にあたる（図-1）。4,000×3,000 ピクセルの画像が 150 枚以上撮影された。上流側と下流側では飛行高度が異なり、空撮画像に写る長さが既知のドラム缶を利用して求めた 1 ピクセル当たりの長さは上流側が 28mm，下流側が 40mmであった。

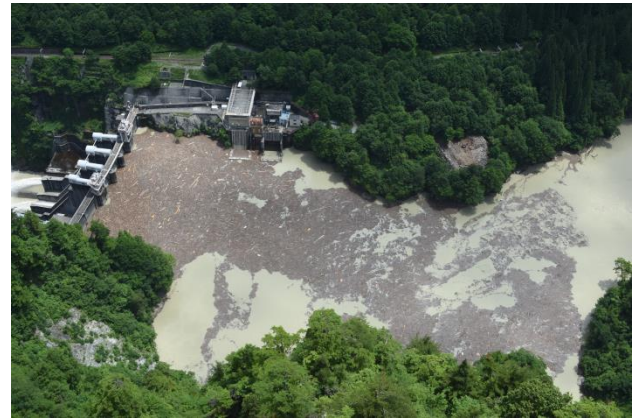
図-11 出し平ダム空撮画像

2. で示した流木捕捉量の推定手法を、黒部川出し平ダムの空撮画像(図-11)に適用した。カラー二値化法によって流木を抽出し流木捕捉量を求めた結果、 $2370\text{m}^3$  となった。回収量  $2,943\text{m}^3$  の約 81% の流木捕捉が推定された。寺内ダムでの場合に比べ精度が下がってしまった原因として、画像が粗いため目視によって標本を作成する工程を行うことができず、同じくカラー二値化法を用いた寺内ダム上流側での補正式を援用せざるを得なかったことが考えられる。
