# ハイドロフォン・濁度計等を活用した天然ダム 監視観測方法について

The monitoring and observation for the status of landslide dam  
with hydrophone, turbidity, and water level

**Key Words :** landslide dam, monitoring and observation, hydrophone, turbidity, water level

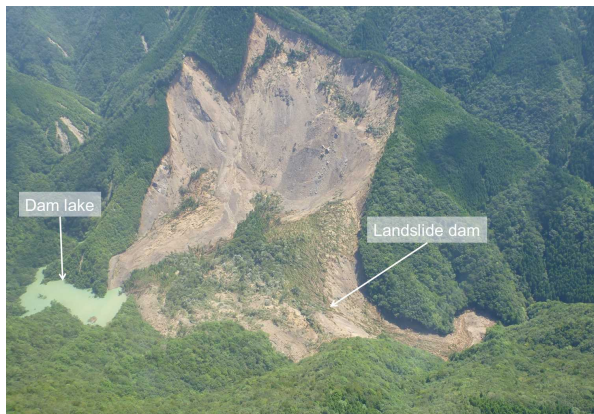
図-1 調査地概要

栗平地区（奈良県吉野郡十津川村）における崩壊地は高さ450m、幅600m、長さ650mであり、崩壊土砂量は約2385万 $\text{m}^3$ であった（図-1）。栗平地区の天然ダムはこれまでも台風等による降雨によって越流侵食が生じている。平成29年にも8月台風5号および10月台風21号によって越流侵食が生じた。なお、栗平地区の天然ダム堤体には仮排水路が設置されており、この仮排水路の敷高は535.53mである。天然ダム湛水池の水位がこれを超えると越流が始まる。

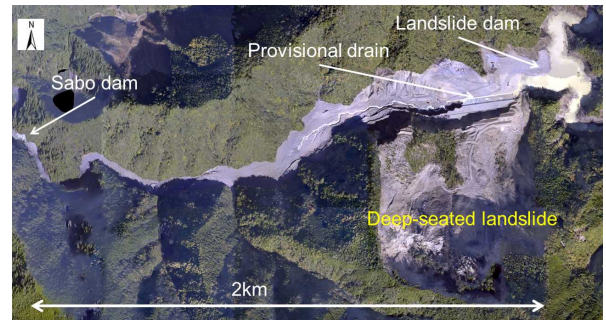
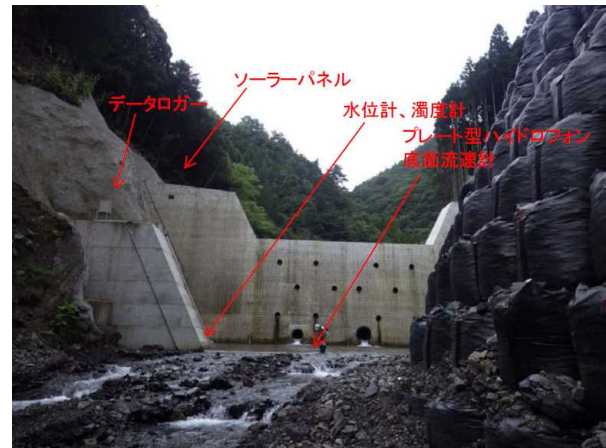
栗平地区ではこれまでも水位計やカメラによる監視が行われてきた。今回設置した観測機器は、水位計、底面流速計、濁度計、パルス式ハイドロフォンである。パルス式ハイドロフォンでは砂礫衝突音を1倍、4倍、16倍、64倍、256倍、1024倍の各増幅率で増幅を行い、現地試験等を実施し、掃流砂量への変換式を構築する。これらの機器を天然ダム下流約2kmにある砂防堰堤直下流に設置し、平成29年6月より観測を開始した（図-2）。また

図-2 観測箇所および機器設置状況

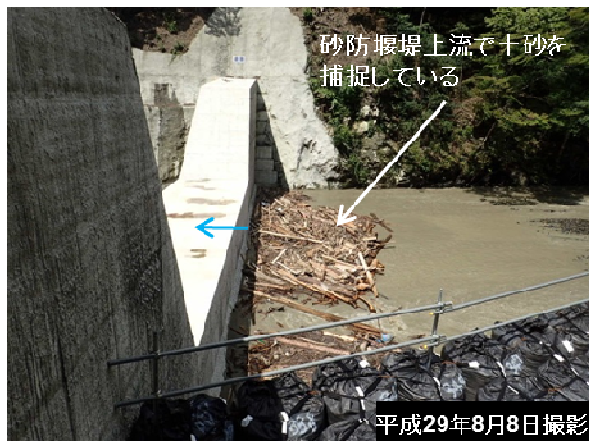
写真-1 台風5号後の観測箇所直上流砂防堰堤

台風5号による降雨時では、天然ダムの越流は8月7日18時から8月9日2時まで見られた、天然ダムの越流水位のピークは8月7日19時頃95cmを記録し、その後時間経過とともに低下した。ここで観測箇所周辺の濁度と水位の急激な増加は天然ダムの越流開始とほぼ同じ18時頃に見られた。また水位・濁度のピークは8月7日21時頃であり、天然ダムの越流水位がピークとなった19時から2時間程度遅れている。一方で、掃流砂量のピークは水位ならびに濁度のピークからさらに遅れ、越流が見られなくなった8月9日2時以降に増加している。なお、この時のデータは大きくばらついている（図-6）。なお台風5号によって移動した土砂は天然ダム下流に位置する砂防堰堤により捕捉されている様子が出水後の現地調査で確認

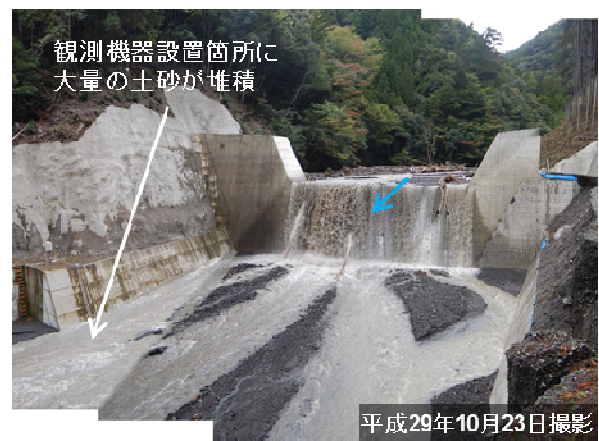
写真-2 台風21号後の観測箇所直上流砂防堰堤

台風21号による降雨時には、観測された水位データは不安定ではあるが、台風5号の時よりも大きな水位を記録した。天然ダムの越流は10月22日16時頃から降雨期間中を通して見られ、24時間以上降雨がなかった24日以降も越流が続いた。越流開始後、水位増加にともなって濁度、掃流砂量が増加し、濁度・掃流砂量および水位の急激な増加は越流開始とほぼ同じ16時30分頃に観測された。その後濁度および掃流砂量は一度低下しているが、掃流砂量については2度のピークが見られる。23日2時から3時以降は濁度と掃流砂量が急激に低下し、水位も高い値を示したままとなった（図-7）。台風21号では、出水後の現地調査で観測箇所に土砂が堆積し、観測機器が埋没していることが確認された（写真-2）。

一方で、課題も残された。各出水時に掃流砂量の最大値は約 $0.025\text{m}^3/\text{s}$ を示している。ここで台風21号時のハイドロフォンによる増幅率毎のパルス数を図-9に示すが、22日17時頃複数の増幅率でパルス数がほぼ同じ値を示し、パルス数が頭打ちとなり、掃流砂量が実際よりも小さく算出された可能性がある。この要因としてハイドロフォンへ衝突する礫同士の干渉が考えられる<sup>4)</sup>。また水位の観測データにばらつきが見られた。これは水位計が圧力式であることや水面の乱れが要因として考えられる。さらに観測終盤では水位が高止まりした。出水後の現地調査によって観測機器が埋没していたことから、堆積土砂中の地下水圧を計測していた可能性が考えられる。

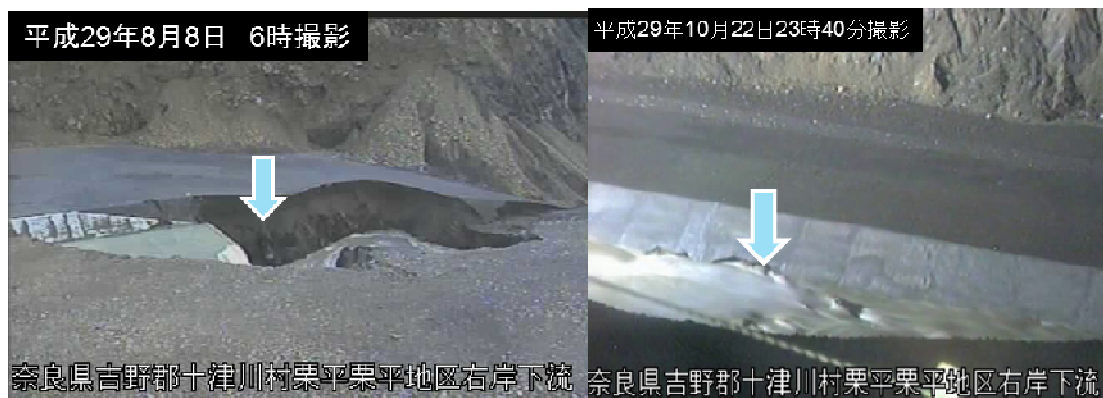
矢印は侵食箇所を示す。なお、カメラの方向は異なる方向を映している。

台風21号時の観測データでは、掃流砂量のピークが越流開始直後ならびに越流開始後から約8時間後の2度見られ、土砂移動現象は大きく2度あった可能性がある。また水位と掃流砂量の関係は、1回目は右回り、2回目は左回りのループを描いた(図-8)。ここで出水後の調査結果から、天然ダム堤体と河床の侵食が見られ、写真-3、4に示す出水中に撮影されたカメラ映像から、左回りのループが描かれた時間周辺で仮排水路が侵食された様子が観察された。ここで下流の砂防堰堤は台風5号によって運搬された土砂によりほぼ満砂状態であり、台風21号による土砂はほぼそのまま観測箇所到達したことが考えられる。また仮排水路侵食前には天然ダム堤体部分から土砂運搬することなく、比較的土砂濃度が小さいまま流下したことが考えられるが、仮排水路侵食後には本来運搬可能な土砂が運搬されることにより、侵食前よりも掃流砂量が大きくなった可能性がある。以上から、天然ダム下流での観測データを基に、越流期間中に水位と掃流砂量の関係に着目し、天然ダム堤体侵食状況を把握出来る可能性が示唆される。
