# 網状流路を有する大井川における 植生域消失と流路変動の関係

## RELATIONSHIP BETWEEN THE EROSION OF VEGETATION AND THE CHANNEL EVOLUTION IN THE OI RIVER

赤堀 良介<sup>1</sup>・溝口 敦子<sup>2</sup>・石黒 聡士<sup>3</sup>

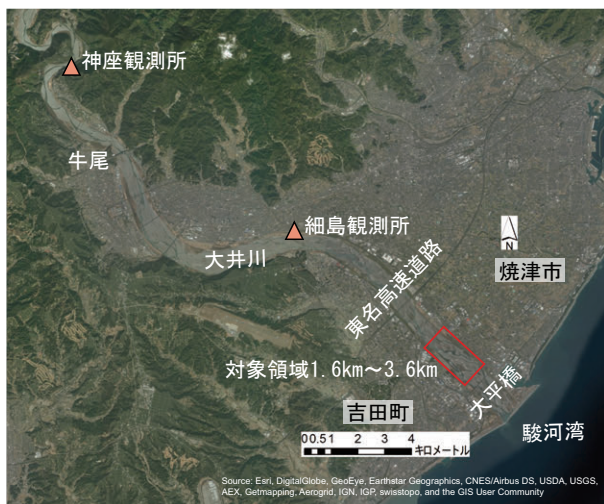
図-1 大井川下流域、河口から 20km（牛尾狭窄部）まで

大井川下流部は、牛尾の狭窄部(河口より20km)から下流で広大な扇状地区間となっている(図-1)。現在

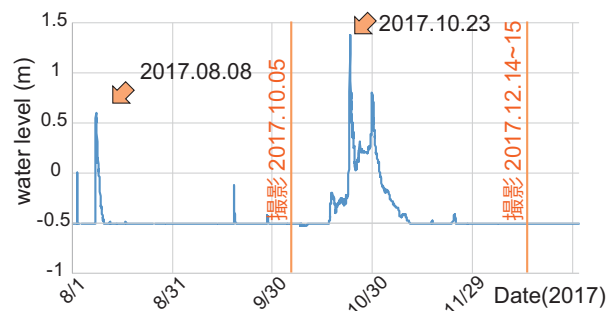
図-2 大井川水系細島水位流量観測所における 2017 年 8 月から 12 月に掛けての水位の時間変化
