# 荒川下流のヨシ原保全・再生に向けた 航走波対策による効果の検証

Verification of Ship-generated Wave Countermeasures toward Conservation and  
Restoration of Reeds in the Downstream of the Arakawa River

In the downstream of the Arakawa river, reeds decreased growing areas due to flood channel construction and erosion caused by ship-generated waves. Therefore, the countermeasures for the conservation and restoration of reed community have been conducted for twenty years.

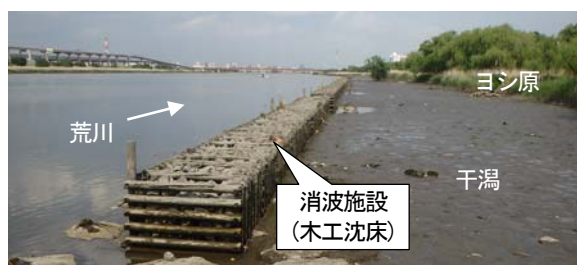
図-1 木工沈床による消波施設(千住桜木地区：干潮時)

これらの検討成果は、「荒川下流航走波対策指針」<sup>4)</sup>としてとりまとめている(図-1)。

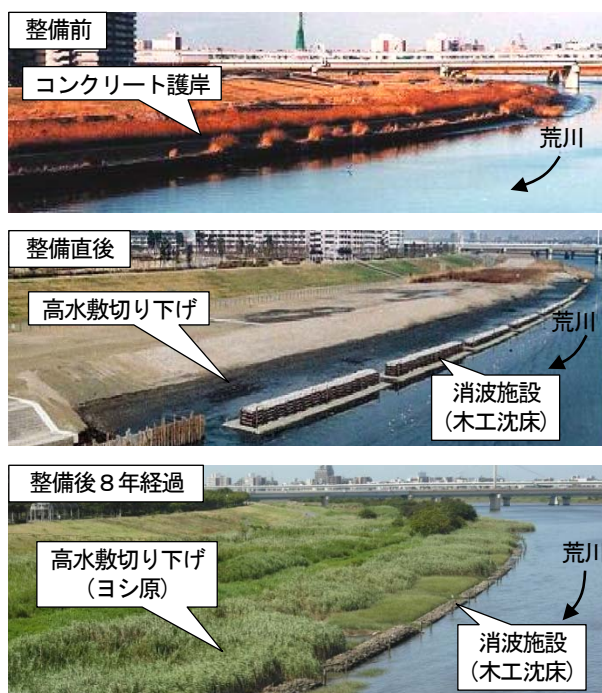
図-5 小松川地区の整備前後の状況

このため、平成13～16年にコンクリート護岸の撤去、平均潮位～満潮位(A.P.+1～2m)程度の高さへの高水敷切り下げ、消波施設(木工沈床)の設置等を実施し、現在は水際から高水敷にかけてヨシ群落が分布している(図-5)。

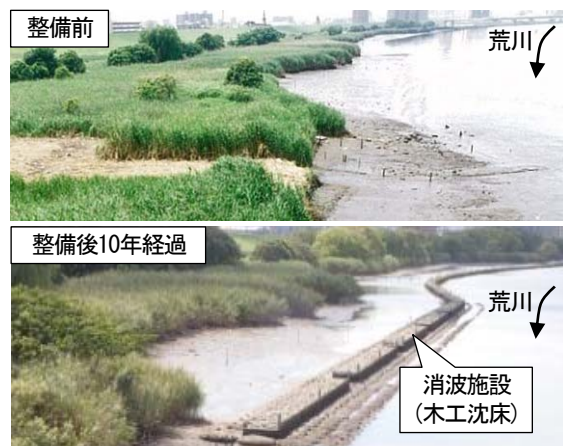
図-12 千住桜木地区の整備前後の状況

しかし、航走波等の影響によりヨシ群落が減少していたため、平成18年に消波施設(木工沈床)を設置している(図-12)。

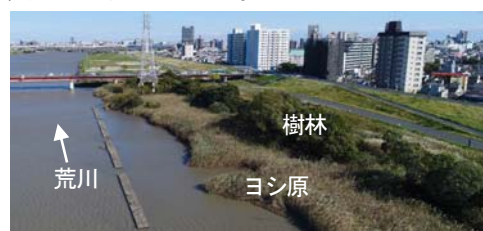
図-17 ヨシ原内の樹林(千住桜木地区)

また、当地区はヨシ原内に落葉広葉樹林や植栽樹林が分布(図-17)しているため、樹林面積の変化も示した。

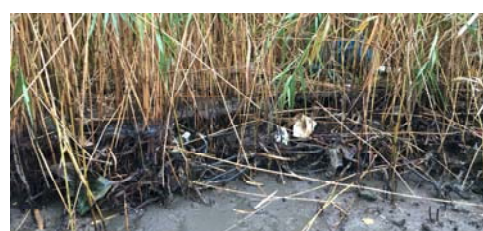
図-18 ヨシの根茎の露出状況(千住桜木地区)

ヨシ群落の前縁部位置は、整備前の平成8年から平成14年にかけて大きく後退しているが、整備後は局所的な変動はあるものの変化は少なく、消波施設によるヨシ原衰退の防止効果が確認できる。しかし、現地のヨシ原前縁部は侵食により根茎が露出しており(図-18)、ヨシ原の分布拡大までには至っていない。
