# UAVを用いたダム放流時の流況観察と 活用方法に関する研究

## STUDY ON FLOW CONDITION OBSERVATION AND UTILIZATION METHOD OF DAM DISCHARGING BY USING UAV

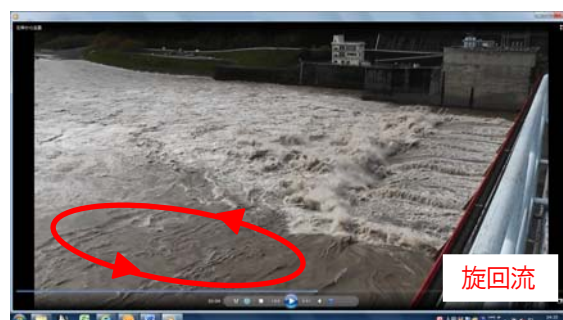
写真-1は、2013年10月26日、1,960m<sup>3</sup>/s放流時の動画映像を示す。船明ダムは9門の洪水吐ゲートを有するが、この時、洪水吐ゲートは4Gから8Gゲートの5門が開の状態である。赤の矢印で示すように、左岸側には大きな旋回流が発生している。

発生した旋回流は、左岸付近を上流に向かいエプロン下端に沿って流れ、ゲート放流水と合流する位置で、斜め下向きに潜り込む流れが形成され、河床洗掘にとって特に厳しい流況となる。

写真-1 1,960m<sup>3</sup>/s放流時の流況（デジタルカメラ）

写真-2は、2014年10月6日、2,083m<sup>3</sup>/s放流時の動画映像を示す。“全門均等放流”へ変更後の放流状況であり、既に9門全門が開の状態である。写真-1は、“部分均等放流”であるが、ほぼ同じ放流量にも関わらず流況に明瞭な違いが認められ、左岸側の旋回流も小さい。

船明ダムは、竣工以降、大規模な出水を幾度も経験しており、その記録はその時々一般的な器材を用いて、アナログ写真撮影、デジタル写真撮影あるいはデジタルハンディカムによる動画撮影を行っており、対策工の基礎資料として活用してきた。写真-1および写真-2はその事例である。定点観測やそれを用いた流況解析を行う場合には工夫が必要であるが、デジタルカメラによる静止画・動画撮影は最も簡易な観測方法であることから、現在も大きな出水の都度、記録し保存を行っている。

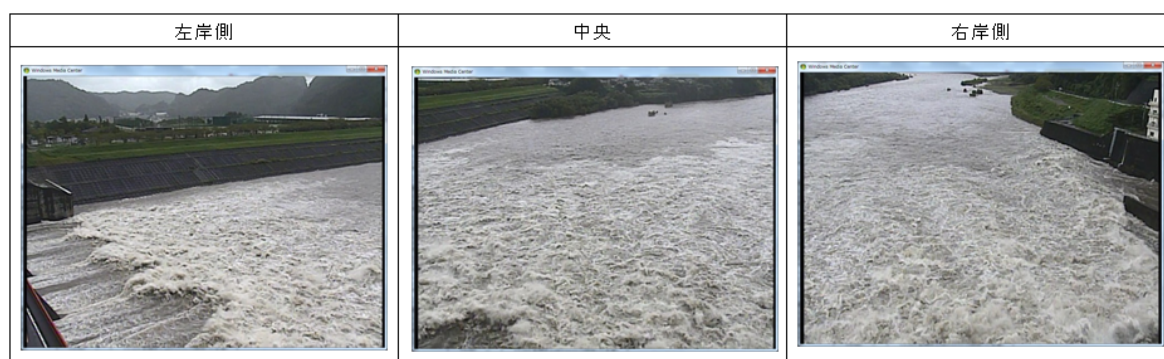
写真-3は、全放流量1,419m<sup>3</sup>/sに撮影した事例で、5画面の内3画面を示したものである。観察結果は、全体の流況の特徴、跳水発生位置と安定度、左岸側の旋回流の発生状況、右岸側から護岸までの流況等に注目して整理することとしており、これらの記録を蓄積することにより、河床変化が生じた場合の原因分析資料として活用を期待している。

写真-3 1,419m<sup>3</sup>/s放流時の流況（ITV）

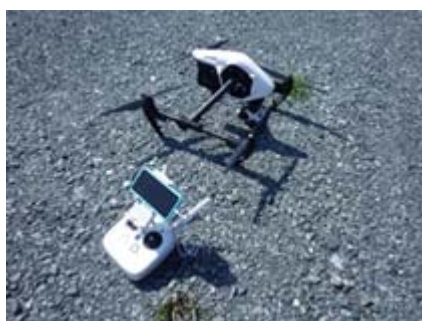
2015年9月4日（約1,100 m<sup>3</sup>/sの洪水ピーク後）に、dji社製UAVのINSPIRE 1（写真-4）を用いて空中写真・動画による流況観測を行った。本機体については、概ね風速10m/s以下であれば飛行、および空中停止が可能である。機体に搭載できるカメラは4Kカメラ（4096×2160p）が搭載できる。また、現地での流速が20m/s程度でも、通常のビデオ録画スピード（Δt=1/30sec）で、PIV解析ができる画像が録画可能である。ただし、夜間、降雨、および強風時には観測できない。

写真-4 UAV（dji社製 Inspire 1）

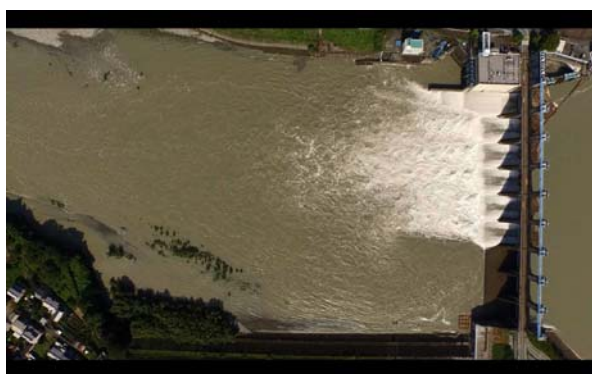
写真-5および写真-6は、ゲート放流474m<sup>3</sup>/s（4G～9Gゲートの6門が開）の小流量放流時に、上空約250mと約150mにおいて撮影したものである。当時は、UAV飛行に関する制限がなく高高度の撮影が可能で、広範囲の観測が可能であった。

写真-5 474m<sup>3</sup>/s放流時の流況（UAV, 高度250m）

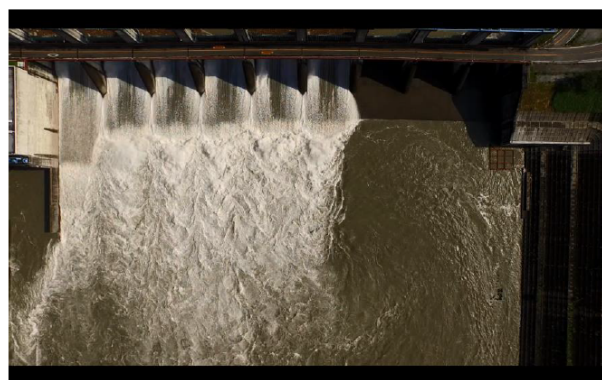
写真-6 474m<sup>3</sup>/s放流時の流況（UAV, 高度150m）

図-5、図-6および図-7は、写真-6の動画より等速面・等速線図、ベクトル図および流線図を解析したものである。画像解析ソフトは、カトウ光研のFlow Expertを使用

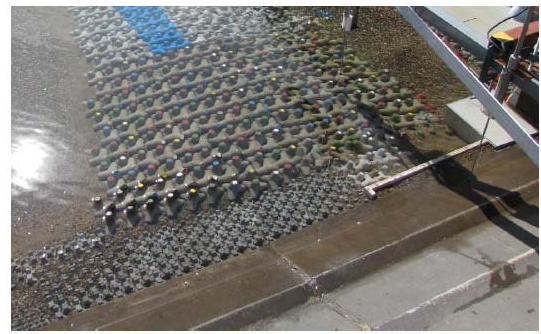
2. (1) に記載したように、旋回流が河床洗掘に及ぼす影響を低減するために、できるだけ早期に全門が開となる全門均等放流に変更した。一方、全門開の状態となっても、ダムの構造上左岸導流壁下流部に死水域があり、狭い範囲で旋回流が発生しているのが確認できる（写真-2）。この小さな旋回流も少しでも低減するため、三次元水理模型実験（1/50模型）の結果を踏まえて、護床工ブロック（20t型テトラポッド）を用いて水制工を設置することとした（写真-6 b））。

a) 原案

b) 修正案

写真-6 左岸側のブロック配置計画  
（三次元水理模型実験）

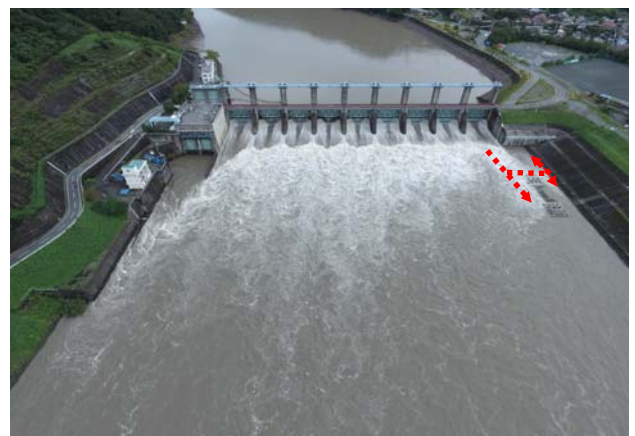
写真-7は、実際に水制工を設置した後の流況を示すもので、2016年9月21日全放流量 $1,474\text{m}^3/\text{s}$ 時のUAV画像である。水制工の効果が明確に確認され、大きな旋回流の勢いが低減されているのが良くわかる。

写真-7  $1,474\text{m}^3/\text{s}$ 放流時の流況（UAV）
