# 江の川におけるオオカナダモの繁茂要因と 抑制条件に関する検討

FACTOR ANALYSIS OF LUXURIANT GROWTH AND SUPPRESSION OF  
EGERIA Densa IN GONOKAWA RIVER, JAPAN

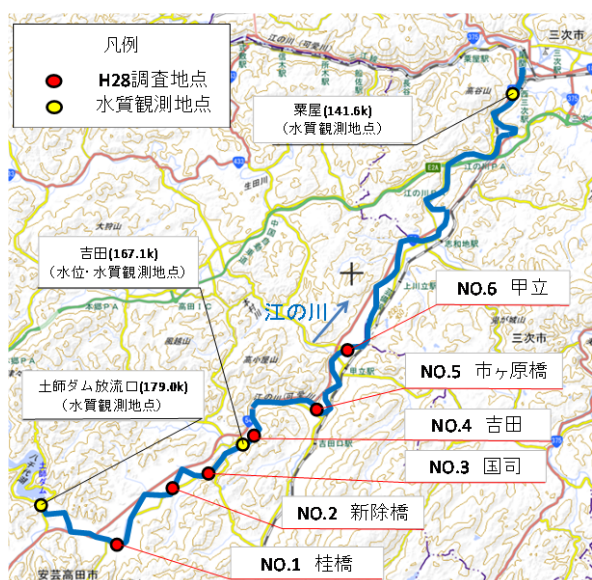
図-1 江の川上流域におけるオオカナダモ調査位置

平成26年9月に江の川上流域（140.0k~179.0k）の約40km区間のカナダモ類等の水草繁茂状況調査を行った。その結果から図-1及び表-1に示す繁茂量が多い4箇所と繁茂量が比較的少ない2箇所の計6箇所を重点的な調査対象地点として選定し、平成28年8~9月の平常時に1箇所

あたり約20~40地点の計209地点のオオカナダモ被度、流速、水深の調査を行い、併せてアユの摂餌環境確認として浮泥、アユのハミ跡数の調査も実施した。そのほか、水温、光量子量は1箇所あたり1地点を調査し、また、水質（SS、pH、T-P、T-N、DO）は土師ダム放流口（179.0k）、吉田地点（167.1k）、栗屋地点（141.6k）の3箇所（図-1）の三次河川国道事務所の月観測データを用いて、オオカナダモ被度との関連性を検討した。

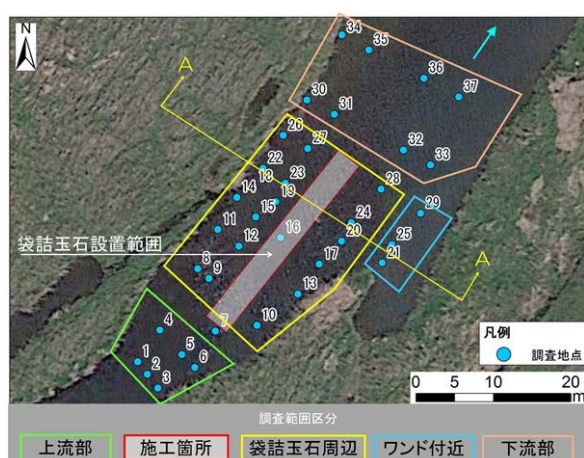
図-5 試験施工区間およびモニタリング調査地点

生息環境調査結果を基に，平常時流速0.8m/s以上でのオオカナダモの抑制効果を確認することを目的として，平成29年1月に試験施工を実施した．試験施工箇所は，江の川上流域において，オオカナダモの繁茂が顕著でかつ平常時流速が比較的遅い江の川171.3k（新除橋）付近の瀬を選定した（図-5）．施工方法は，設置，撤去が容易な袋詰玉石を河道中央の流向方向に約25m設置して河道断面を狭め（図-6），平常時流速の向上を図った．なお，事前に試験施工による効果確認として，吉田水位観測所（江の川167.2k）地点の平水流量4m³/sを用いて施工前後の流速変化の再現計算を行った．再現計算には内

モニタリング地点は37ポイント（図-5）を設定し、試

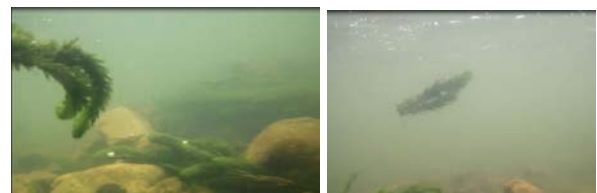
写真-2 平常時の切れ藻流下状況

今回の観測期間中、切れ藻は水表面を浮くだけでなく水中を浮き沈みしながら流下する状況（写真-2）が見られ、初期定着の状況は写真-3の様に河床の石に切れ藻が「(a)挟まり状」又は「(b)鉢巻き状」に絡まる2タイプが確認された。この結果から、切れ藻は水中を上下浮遊しながら、河床材料に絡まって初期定着を起こしている状況がうかがえる。切れ藻の長さより水深が深い箇所でもオオカナダモが定着していた理由がこれで説明された。上下浮遊する間隔や切れ藻の比重などの精査は出来てないが、その状況によっては流速が速い箇所においても河

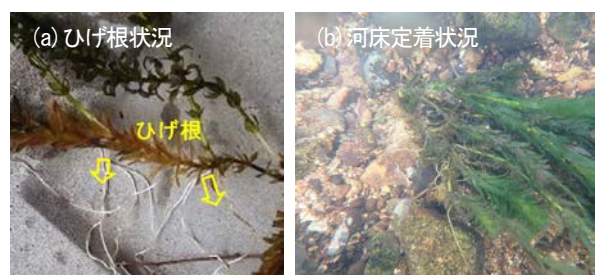
写真-4 定着状況 ((a)ひげ根の状況, (b)河床定着状況)

初期定着後は写真-4(a)の様に、切れ藻の節からひげ根を伸ばし、このひげ根が河床の砂地まで届くと砂地に活着して定着状態(写真-4(b))となる。8月の繁茂期に定着していたオオカナダモから伸びたひげ根の長さは、最大で15cm程度であり、ひげ根が伸びていても、河床の砂地まで届いていない未定着状態では、指先でつつく程度で比較的簡単に剥がすことができた。このため、河床の砂地までひげ根が届かない、もしくは、河床材に根を張るための砂が無い様な河床環境では、初期定着を起こしても定着せず、小規模出水で流失する可能性が高いと考えられる。

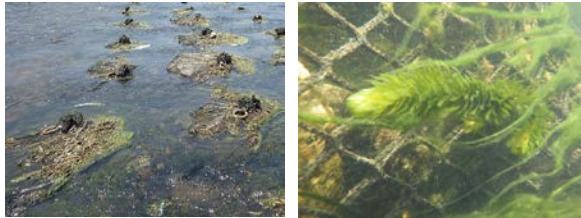
写真-6 袋詰玉石による切れ藻補足状況

オオカナダモの発生源は特定できていないが、江の川の支川や河川に流入する堤内排水路においてもオオカナダモの繁茂が確認されている。河道内の初期定着の前段となる切れ藻の流下状況については季節や降雨状況に限らず、断続的に切れ藻が流れてくる状況が確認されており、現時点では、この切れ藻の流下量の把握は出来ない。また、試験施工として平常時流速向上のために設置した袋詰玉石には多くの切れ藻が捕捉されており(写真-6)、その直下流では初期定着が抑制されている状況

も見られた。このことから、流速が速くない平瀬などでは切れ藻をトラップする施設を上流に設置することで初期定着抑制効果が期待出来ると考えられる。
