# 四万十川における大規模樹木伐採が その後のアユの産卵場形成に及ぼす影響

EFFECT OF LARGE-SCALE LOGGING OF VEGETATION IN THE SHIMANTO RIVER  
ON THE SUBSEQUENT FORMATION OF THE SWEETFISH SPAWNING GROUNDS

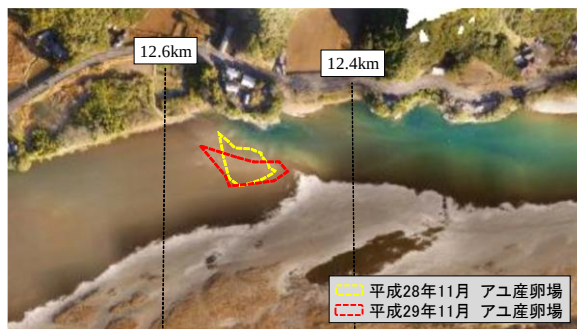
(a) 入田箇所

(b) 大塙箇所

図-5 入田および大塙箇所における平成28年度・29年度のアユ産卵場の平面分布  
(背景画像は2017年12月にUAVで撮影)

図-5に平成28年度と29年度のアユの産卵場の平面分布を示す。両年とも11月に調査が実施され、各箇所の瀬全体を踏査して河床中の礫に付着したアユ卵を目視により確認して産卵場の位置と面積を算出している。

平成29年度の大塙箇所の産卵場面積は、17,211m²で4箇所の主な産卵場の中で最も広く、総面積の70.5%を占め、平成23年以降7年連続で四万十川最大のアユの産卵

場となっている。入田箇所では、ほぼ同じ位置に形成され、面積も同程度となっている。一方、大壁箇所では、平成28年度に比べ、平成29年度の方が瀬尻から上流の広い範囲で確認されている。なお、平成29年は翌12月にも産卵場調査が行われており、その際には平成28年11月とほぼ同じ位置に産卵場が確認された。

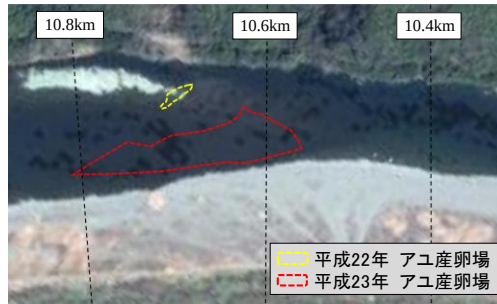
図-11 大壁箇所における平成22年・23年度の産卵場の分布  
(背景は平成22年に撮影されたGoogle画像)

大壁箇所における平成22年と翌年の23年の産卵場分布を図-11に示す。平成22年には左岸側の砂州付近に小規模に形成された産卵場がみお筋全体に拡大している。なお、平成22年の河床形状を用いた流況解析の結果、図-12に示す大壁箇所の産卵場の流速－水深関係は、図-7および図-8と同様に流速が0.51～1.00m/s、かつ水深が0.25～0.50mの範囲の面積占有率が高いことを確認した。
