# 土砂災害危険区域の林地斜面における 降雨の浸透過程の解明

STUDY ON RAINFALL INFILTRATION PROCESSES  
ON FOREST SLOPE IN SEDIMENT DISASTER WARNING AREA

寺尾晃平<sup>1</sup>・内田龍彦<sup>2</sup>・梶昭仁<sup>3</sup>・宮田英樹<sup>4</sup>・河原能久<sup>5</sup>

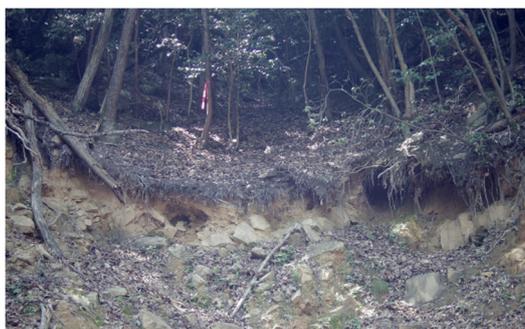
写真-1 崩壊箇所之源頭部

した3箇所での斜面勾配は約40°となっている。地質は主に広島花崗岩類であり、マサ化した花崗岩が一部分布していることが確認されている<sup>9)</sup>。崩壊箇所の断面はいまだむき出しになっており、パイプのような大きな穴が開いていた。その様子を写真-1に示す。樹木はヒノキの針葉樹と、コナラ、アラカシといった広葉樹が分布している。

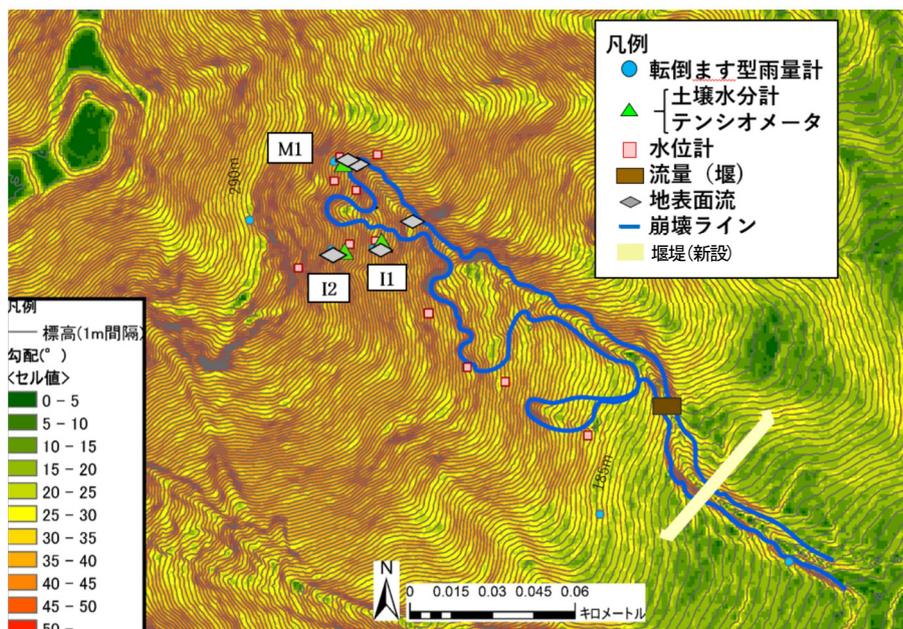
図-1 観測機器の設置場所

観測機器の設置場所を図-1に示す。転倒ます型雨量計を6地点に設置した。樹冠通過雨量の定量的評価を行うために、林外に1台、樹冠通過雨の針葉樹地点に1台、広葉樹地点に4台設置した。林地斜面における降雨の浸透を考慮するにあたり、斜面水平方向と流下方向の浸透機構を検討するために、斜面崩壊箇所の源頭部直上 (M1地点) を含む3箇所に集中観測地点 (I1, I2, M1) を設け、体積含水率、サクシオンを1地点に3深度 (30 cm, 60 cm, 90 cm) 計測した。また、鋼管をできる限り地中に打ち込み、圧力式水位計を用いて下層の水圧 (深度90 cm~150 cm) を11箇所にて計測した。また、圧力式水位計によって地表面流を5箇所にて計測するとともに、小流域の末端に堰を設け、流量を計測した。

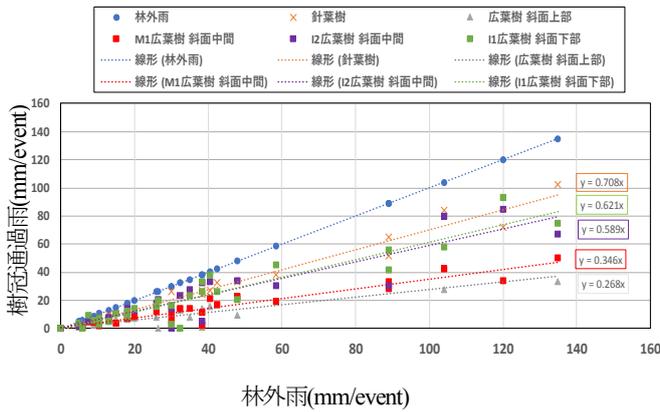
図-2 林外雨と樹冠通過雨の回帰分析

2017年5月31日から11月9日の観測期間中に観測した29の降雨イベントを対象として樹冠通過雨と林外雨の回帰分析を行った。樹冠通過雨量と林外雨量の関係を図-2に示す。針葉樹に比べ、広葉樹の方が降雨遮断は大きく、広葉樹でも斜面上部になるほど降雨の減少が顕著である。この広葉樹の結果は小田ら<sup>10)</sup>の研究と同様である。降雨の減少が起きる理由を検討するために、転倒ます型雨量計の真上の開空率を魚眼レンズを用いて計測した。表-1に示す。その結果、開空率の減少に伴って林内雨が減少することを確認した。以上のことから、林内雨量が減った原因は雨水が樹木に付着し、枝や幹を流れる樹幹流の割合が増加したことによることと考えられる。

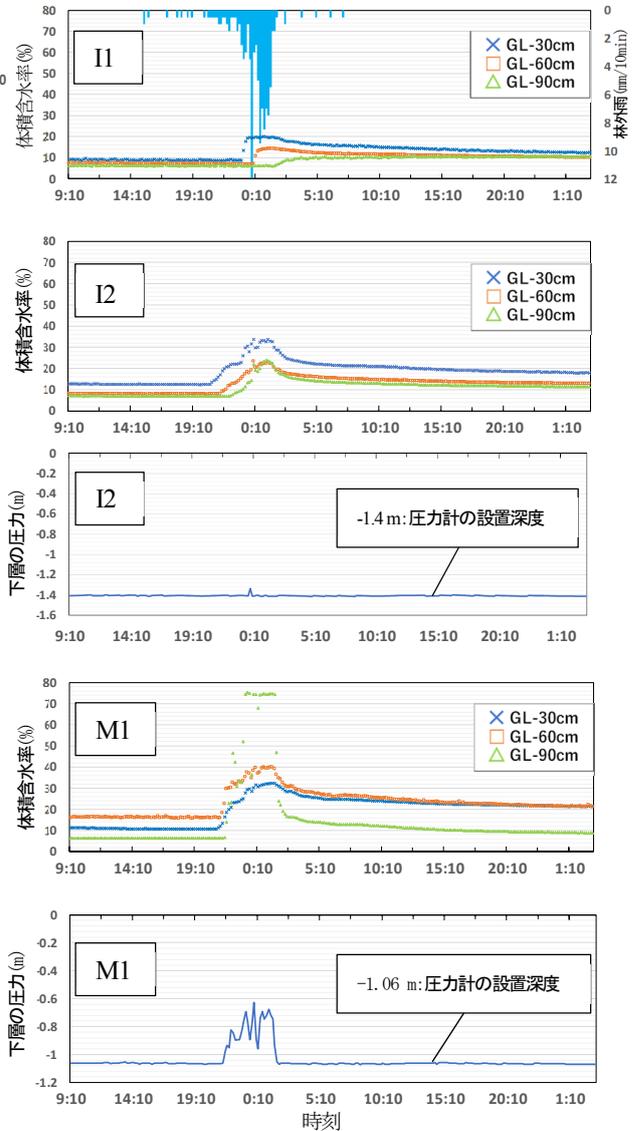
図-3 降雨イベント1の観測結果

集中観測地点3箇所での浸透過程を考慮するため、2回の計測結果(降雨イベント1とイベント2)を比較する。降雨イベント1, 2の特徴を表-2に示す。体積含水率と地表面を基準とした下層の圧力の時間変化の降雨イベント1を図-3に、降雨イベント2を図-4に示す。

降雨イベント1に関し、I1地点に関しては、体積含水率の上昇が少なく、降雨に対する反応も遅い。特にGL-90cmは立ち上がりが遅く浸透までの時間がかかってお

り、鉛直下方向の浸透が起きたと考えられる。一方、I2地点では、降雨のピーク時に、GL-90 cm地点での体積含水率がGL-60 cmの地点よりも高い値を観測した。また、下層（-1.4 m）の圧力もピーク時に上昇した。M1地点においては、降雨に対し急激な体積含水率の上昇が観測された。特にGL-90 cmでは、急激な上昇と降雨後の急激な低下が見られた。同時刻には、地下水計の設置位置である-1.06 mにおいて圧力が上昇した。降雨強度の上昇と共に、地表面から約60 cm程度までの圧力水頭の上昇が起き、降雨強度の低下とともに急激に減少した。

図-3, 4に示したように降雨強度が大きい場合、地表面から鉛直下向きに発生する浸透だけでなく、表土層の下部において降雨に対する急激な湿潤上昇が起き、降雨の終了後に急激な湿潤低下が起きていた。また、さらに強い降雨では下層の圧力の急激な上昇も見られた。

特に、M1地点に関しては降雨イベント1において深度1.06 mで計測された圧力式水位計による下層のピエゾ水頭の上昇は地表から深さ約60 cm程度まで達していたが、体積含水率はGL-90 cmの方がGL-60cmより高く、時間的にも変化している。このため、下層の地下水計の設置深度付近の層内では速いパイプ流などによって間隙水圧が高まっていたことが原因と考えられる。地下水計付

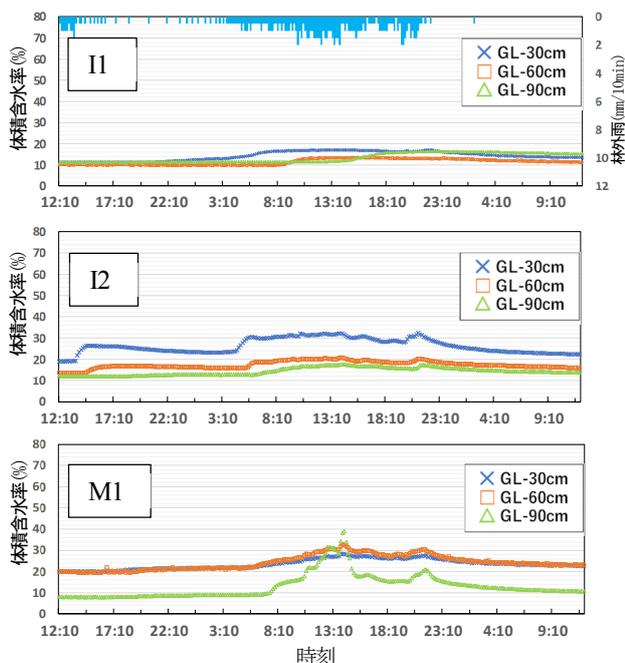
図-4 降雨イベント2の観測結果

降雨イベント2に着目すると、I1地点のGL-90 cmでは降雨に対する反応は遅いが、変化量がGL-30 cmとGL-60 cmより大きかった。これは、地面から鉛直下向きに浸透が生じているが、降雨時間が長かったために、GL-90 cmより下方に体積含水率が高い層が形成されたためであると推測される。I2地点では、GL-30 cmとGL-60 cmでは降雨強度の小さい雨に対しても多少の反応があるものの、GL-90 cmではほとんど反応が見られなかった。M1地点では、下層の圧力に反応がなかったものの、GL-90 cmでの体積含水率に大きな上昇が見られた。

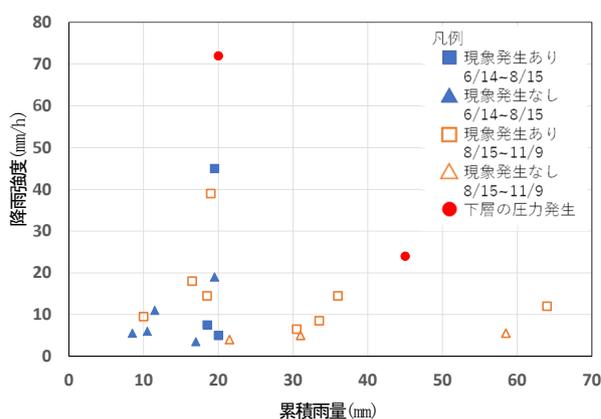
図-5 M1地点での降雨による検討

M1地点において、GL-90 cmの体積含水率がGL-30 cmやGL-60 cmにおける体積含水率よりも高くなる現象は鉛直下向き浸透では説明することができない。図-5は、2017年6月14日から11月9日までの観測期間中で、この現象が起きた時間までの累積雨量とその時の降雨強度を示す。図より、この現象は、累積雨量より降雨強度に関係していること、降雨強度が一定値以上であれば発生することを確認することができる。すなわち、降雨強度が一定値を超すと、鉛直浸透以外の機構で表土層の下部へ水

が供給されることを意味している。また、図を詳細に見ると、その閾値は8月15日前後で変化し、8月15日以降閾値が低下している。また、本観測より降雨強度が24 mm/h以上となった場合、表土層下部では土壌が飽和し高い水圧が計測された。

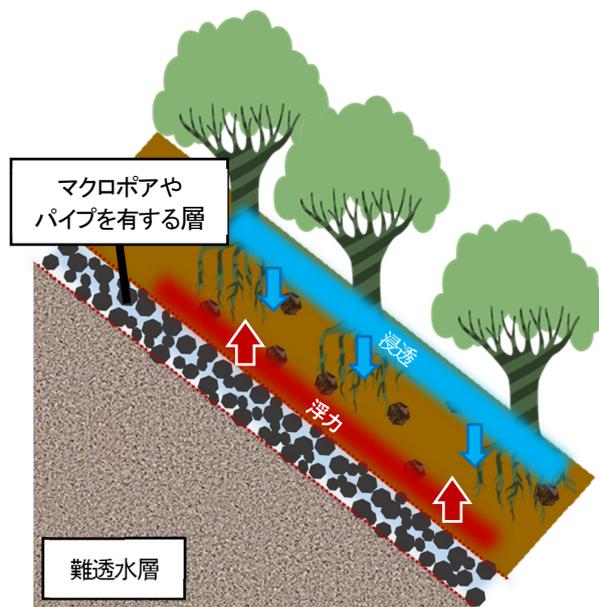
図-6 林地斜面における雨水浸透と斜面崩壊機構の仮説

現地観測結果を踏まえ、雨水浸透と斜面崩壊過程を図-6のように考える。地中内にマクロポアやパイプを有した層が存在している土壤の場合、降雨強度が高まると、鉛直下方向の雨水浸透だけでなく、マクロポアやパイプを有した層に水が供給され、管路流のような流れを引き起こす。この水は斜面上方からの供給によるものと考え、層内の間隙水圧の上昇が起きる。下層内の間隙水圧の上昇により、上層を浮上させる力が働き、上層の不安定性をもたらすと考えられる。ただし、斜面上方から下層への水の供給が、短時間内にどこで行われるのかに関する観測データを今の時点では取得できていない。このような仮説が成り立つ層は、かつての土石流が運んだ土砂、あるいは、節理や破碎が進んだ岩により、土層内にマクロポアが形成され、徐々に水の影響で発達すると考えられる。また、このような空隙を含む土層は偏在するものと考えられる。現地調査では多くの地点で地下水圧を計測したが、水圧が降雨に敏感に反応した地点は限られており、現地においてそのような箇所を特定することは別の大きな課題である。

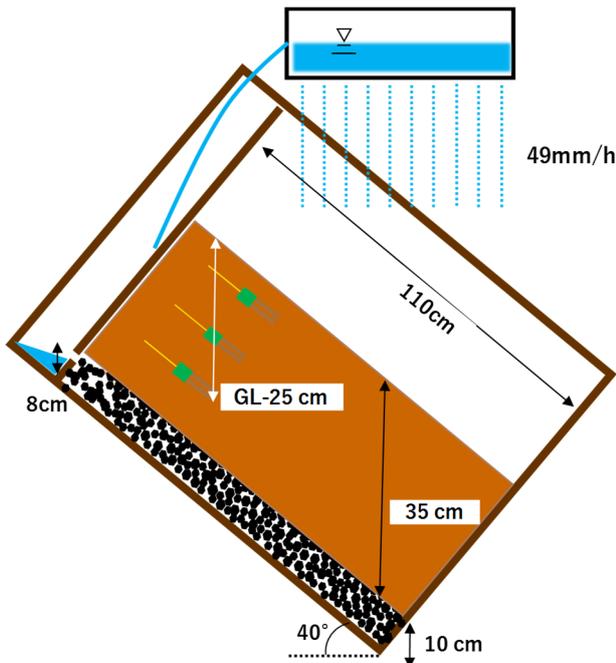
図-7 実験装置の概要

実験装置を図-7に示す。下層(10 cm厚)は礫(15 mm~20 mm)を敷き詰めることでマクロポアのような空隙を再現し、上層(35 cm厚)は真砂土(2 mm以下)を均一に詰めて作製した。

実験手順は、実験前に土層の初期の体積含水率を均等にするために、入れ直しを行い、締固めを行いながら、真砂土を敷き詰める。計測を開始し、先行降雨を与え、時間経過後に図-7に示すように上流端の水深を8 cmに定常設定し、下層への水の流入を行う。時間経過後に、降雨と下層への水の供給を止め、降雨後の浸透過程が分かる2時間程度、計測を行った。なお、下層下流端は閉じており、水は溜まっていく。

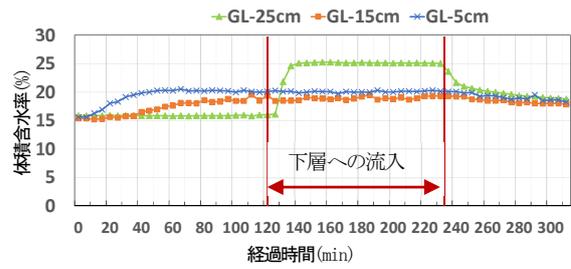
図-8 実験1の結果

実験1の体積含水率の時間変化を図-8に、実験2の結果を図-9に示す。実験1では降雨に対して、鉛直下向きに浸透がゆっくりと起こるのに対し、下層に水が流入されるとGL-25 cmにて急激な体積含水率の上昇が見られ、流入を終えると急激な低下を示した。これは、降雨イベント1においてM1地点やI2地点で観測された状況に類似している。

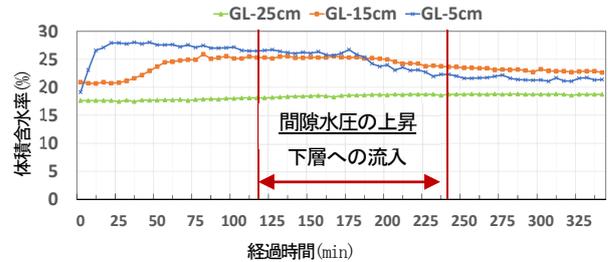
図-9 実験2の結果

実験2では体積含水率の時間変化は下層からの水の供給がないために、GL-5 cmとGL-15 cmでは徐々に降雨の浸透が見られたが、GL-25 cmではほとんど変化は見られていない。下層の末端を塞いだため、下層内に水がたまり、間隙水圧は下端のマノメータにより約20 cmH<sub>2</sub>Oの上昇が観測された。その後、間隙水圧の上昇により、下層の末端付近で上層の土を押し上げるような現象が起き、空気の逃げ場が無くなり、マノメータの周りの空隙に逃げ、上層に亀裂が生じた。図-10に示す。
