2017年北部九州豪雨災害の特徴的現象からみる 河川災害復旧手法の考察

Characteristic phenomena in the Northern Kyushu Heavy Rain Disaster in 2017 and
Discussion on the Restoration Methods

島谷幸宏
Yukihiro SHIMATANI

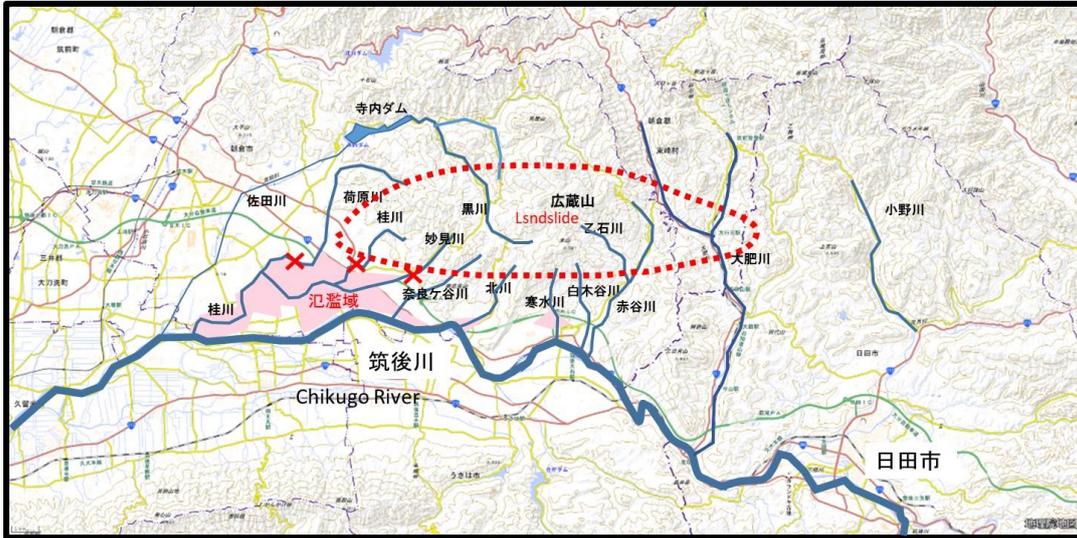
図1 災害の位置図 ×は破堤地点, …は斜面崩壊が多発した範囲

氾濫低地の氾濫としては、桂川などの下流部の筑後川自然堤防地帯が大きな被害を受けた。今回の災害においては地図上に示した×の3カ所で破堤し、後背湿地である水田を氾濫流が流下し、広い範囲で浸水し、自然堤防上に立地する家屋にも被害をもたらした。浸水世帯は800戸、浸水面積は1000haを超えている。ただし、本流筑後川からの氾濫は見られなかったため、自然堤防の新たな形成や自然堤防の浸食などは発生しておらず、あくまでも支流の氾濫現象である。

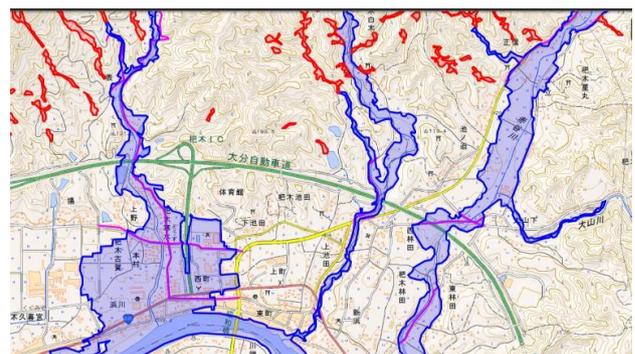
図2 地理院地図の氾濫範囲

左から寒水川、白木谷川、赤谷川、扇状地を流下する寒水川は拡散的氾濫、白木谷川、赤谷川は谷地形の範囲での氾濫になっている

扇状地部の氾濫としては、寒水川の氾濫が特徴的である。流域面積3.7km²と小さな普通河川であるが、下流扇状地で39haもの大規模な氾濫が発生し、床上浸水147戸、全半壊43戸の被害を出した。川幅4m程度の河川であったが、扇状地部全体を氾濫し最大の氾濫幅は500m程度まで拡大した。

元の地形が分からないほどの甚大な被害が発生している特に上流地質に花崗閃緑岩を持つ河川では、浸食堆積域の大幅な拡大が発生した。7mの川幅の河川が140mにまで広がった場所もある。被災した住民のほとんどが自宅における河川氾濫による被害であるというのも特徴である。赤谷川水系では373世帯中、全壊99戸、半壊37戸と世帯の約半数が全半壊となった。

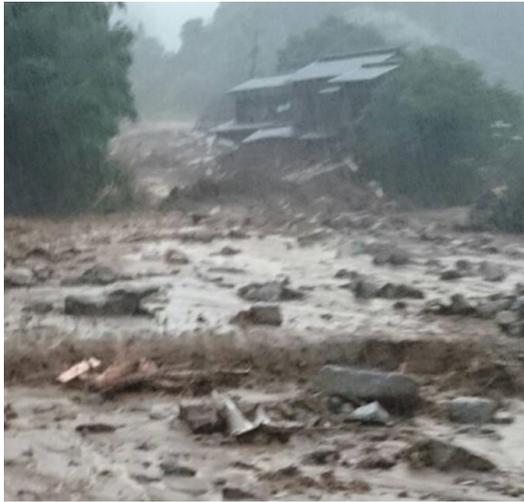
図 3 寒水川の段波、家屋の奥

住民が撮影した映像から確実に確認されているのが寒水川と白木谷川である。寒水川を例にとると、前述したとおり流域面積3.7km²の普通河川であるが、下流扇状地で大規模な氾濫が発生し、大きな被害が発生した。被災した住民が撮影した扇状地先端付近の動画を分析したところ、氾濫時の浮遊ごみの流速（約10m/s）、水深（約1.5m）、水面幅（約25m）の推定値から、流量に換算すると、 $Q=375\text{m}^3/\text{s}$ となり、洪水比流量は $100\text{m}^3/\text{s}/\text{km}^2$ を超え、通常の洪水流量とは考えられない値である。「川の水が一旦減少した後に一気に水と流木が流れてきた」という証言、および段波状の静止画も撮影されていることから、段波現象が発生し、洪水流量の数倍の流量が流下し、氾濫が発生した可能性が高い。

同様の現象は、小河内川、赤谷川、白木谷川、百目木川で目撃されている。降雨強度が強くと、多量の土砂流亡が発生した場合、中小河川洪水では頻繁に段波が起きている可能性が示唆される。段波現象によって現象が発生しているのならば、災害復旧及び防災対策の対象流量は大幅に増加するためその方法論については考え直さなければならない。段波の原因、段波の規模などについてはさらなる調査が必要である。

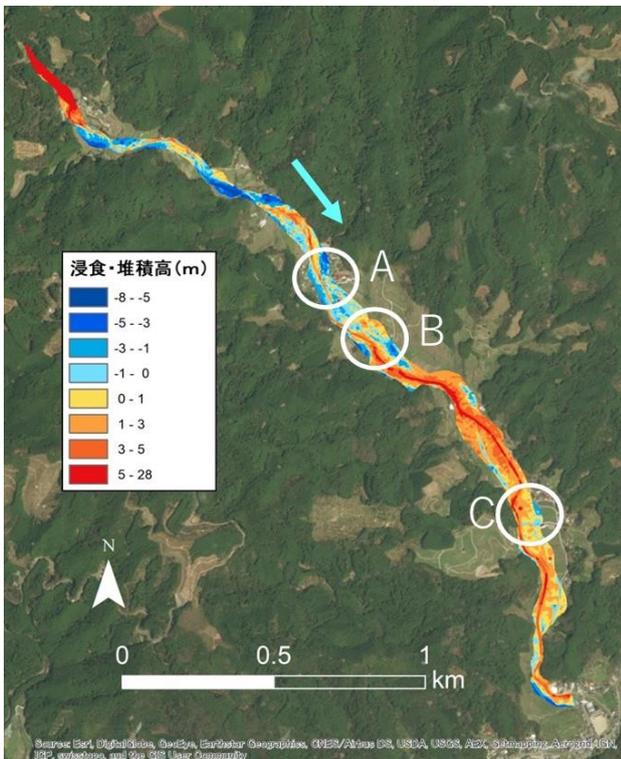
図 4 乙石川の浸食・堆積高 浸食：寒色，堆積：暖色

乙石川の結果を図に示す。暖色系が堆積、冷色系が浸食を示している。洪水前の河道は掘り込み河道であったため堆積量が大きくなり、図上では濃い赤のラインで読み取ることが出来る。上流端は山腹の崩壊により大きな堆積域となっているが、それより下流からB地点までが浸食が卓越する区間、B地点より下流は堆積が卓越する区間となっている。A地点付近は中村集落の中心部で住宅が連担していた地点であり、河道浸食により大きな被害を受けた。またC地点は堆積域であるが旧河道から100m程度離れた左岸の高方にあった宅地まで浸食がおよび被害が発生している。川幅が10m未満の河川において100mもの侵食はこれまであまり例がない現象であり、この川幅拡大が大きな被害をもたらしているため、その原因の究明と防御方法の確立が必要である。川幅拡大の要因として、地盤材料に大量の砂が含まれていること、大量の砂の流出による堆積によって川幅が拡大される際

に浸食現象がさらに起こった可能性があることなどが関係していると考えているが研究が必要である。

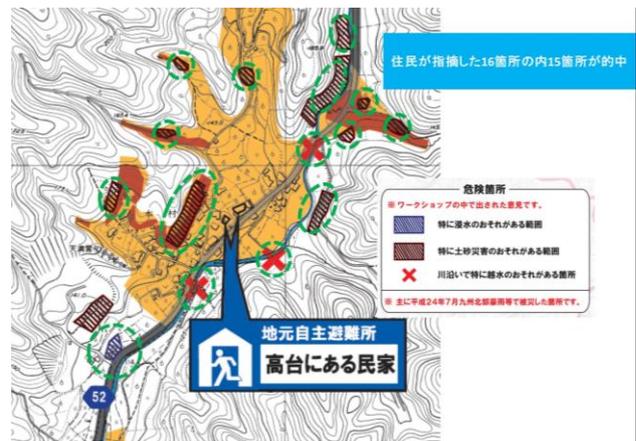
図 6 自主防災マップ (本村周辺拡大図)

図に自主防災マップを示すが，あらかじめ指摘されていた16カ所危険場所のうち15カ所が被災した。そしてあらかじめ指定していた自主避難所には発災当日4名の方が避難し，翌日には20名の方が宿泊され有効に機能した。そのほかの2戸にも集落内の住民が移動し避難した。

地元自主避難所を集落内の高台にある民家2軒としている理由としては、①災害時は、市が指定する避難所までの道が危険になる可能性がある、②本村公民館の立地が危険と地区で判断したためである。

自主防災マップ作成後は各家庭にマップを配布し、集落の常会で周知しており、防災訓練は集落単位ではなく、松末コミュニティで行っていた。あらかじめ要支援者等は決めず、その場にいる人が臨機応変に動くことにしていた。区長は毎月広報誌や市政だよりを配っていたため、具合の悪い人、足が悪い人などは把握していた。
