# 2017年九州北部豪雨により発生した朝倉市 白木谷川流域の流木・土砂・水混相流の 流出規模に関する研究

FLOW CHARACTERISTICS OF WOOD-SEDIMENT-WATER MIXTURE  
IN THE SHIRAKIDANI RIVER, ASAKURA CITY, JAPAN IN 2017

This paper describes the characteristics of the debris flow with woody debris which occurred in the Shirakidani River in Asakura City, Japan on July 5<sup>th</sup>, 2017. Field survey and numerical simulation were made in this research. The field survey shows the amount of sediment and woody debris outflowing from the mountain area and the results are compared with the numerical simulation. One-dimensional simulation model is developed for the debris flow with woody debris. This model considers two-layer flow; the lower layer expresses sediment-water mixture and the upper layer shows wood-sediment-water mixture. The numerical simulation indicates the peak flow discharge  $Q=70\text{m}^3/\text{s}$  and peak sediment concentration  $C=0.2$  along the river valley. The sediment runoff volume is estimated about  $160,000\text{m}^3$  and this result agrees with field survey.

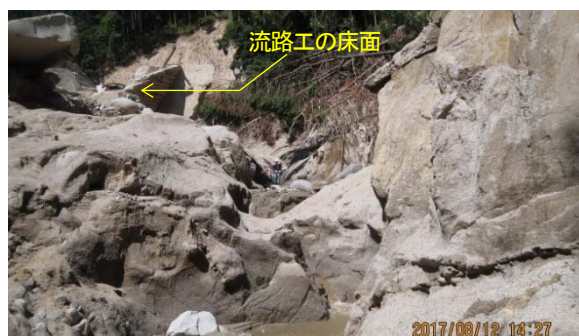
写真-1 侵食状況（区間I）（8月12日撮影）

上流域で生産・流出した土砂は、谷の出口から下流域全体にわたって氾濫した。現地調査にて撮影した流域内の状況を写真-1～写真-4に示す。区間Iでは溪岸および溪床の侵食が著しく、写真-1に示すように、既設流路工が破壊されている区間が目立った。流下痕跡は流路工の外側にも広がっていた。側岸斜面の崩壊深は2.0m程度（写真-2）であった。区間IIでは、土砂の堆積・氾濫が著しく、写真-3に示すように、住宅最遠点より下流から白木谷川橋にかけて、河道が完全に埋没し、広く土砂が氾濫していた。区間IIIにおいても土砂堆積・氾濫が著しいが、その状況は前田橋を境に異なっており、市街地が広がる前田橋より下流では、土砂氾濫は河道沿いの狭い範囲に限定された。写真-4に示すように、前田橋地点では大量の流木により河道閉塞が確認されており、それより上流において大部分の土砂が堆積したためと考えられる。土砂氾濫範囲の図上計測値と現地調査の結果によると、溪流（区間I）から下流域に流出・堆積した土砂量は約17万m<sup>3</sup>（支川からの流出土砂は白木谷川合流点までに堆積したと仮定した場合）と見積もられた。
