高透水性基礎地盤を有する河川堤防の 崩壊メカニズムと評価手法に関する研究

FAILURE MECHANISM OF RIVER EMBANKMENT ON HIGHLY PERMEABLE
FOUNDATION GROUND AND ITS ESTIMATION METHOD

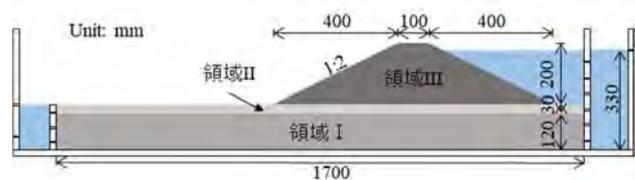
浸透模型実験装置の概要を図-1に示す。実験装置には、基礎地盤および堤体を作製するための土槽、その左右には給排水のための水槽が設けられている。給水槽には水位を一定に保つため、底面からの高さ330mmの位置に通水孔が空いている。本実験では、高い透水性基礎地盤に起因して、法尻付近の基礎地盤に発生すると予想される比較的大きな動水勾配による影響を検討するため、図-1に示すように、模型地盤を領域Ⅰ（高透水性基礎地盤）、Ⅱ（上部砂質基礎地盤、上部基礎地盤）、Ⅲ（堤体）に分け、それぞれの領域における地盤材料を変化させて浸透模型実験を実施した。

図-1 模型実験装置の概要

模型実験は以下の手順で実施した。基礎地盤の飽和を模擬するために底面から100mmで水位を保持して90分間静置した。その後、川表側の給水槽の水位を330mmの位置（堤体高さ9割の部分）まで急激に上昇させ、その水位を保持する。一方の川裏側の排水槽は150mmに水位を保持し、浸透に伴う堤体および基礎地盤の挙動を観察した。すべてのCASEにおいて、模型地盤の正面および側面からビデオ撮影を行い、越流によって破堤するまで、もしくは堤体変状がほぼなくなるまで実験を継続した。

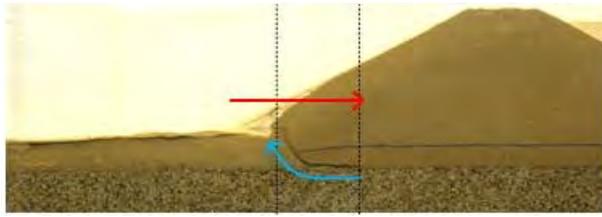
図-2 領域Ⅱを突き破る水みちの内部への移動と堤体の進行的な崩壊 (CASE8)

かって進行的に崩壊するためと考えている (図-2)。一方、CASE5, 12および13では透水係数比が極端に高いが崩壊度は低い。これらのCASEではカオリンやシルトが使用されているために透水性が極端に低いことに加えて他の砂質材料と比べて低拘束圧下でのせん断強度が高いことが影響している。そのため、法尻付近で噴砂・噴水あるいは図-3のような亀裂が発生しても、カオリンやシルトの領域Ⅱが堤体下で安定しており、法尻損傷部は被圧水圧を逃がす経路となっており、逆に堤体の損傷は軽微となる。ただし、堤体がカオリン混合砂のCASE5では、堤体自体の損傷は少ないものの川裏法尻から堤体下に明瞭な水みちが発生 (図-4) するため、その水みちが川表まで貫通する可能性があることに注意する必要がある。すなわち、低透水材料直下の地盤材料が、層境界で発生する水みちによって流されやすい粒度の砂質材料である場合には、いわゆるパイピングが発生する危険性がある。

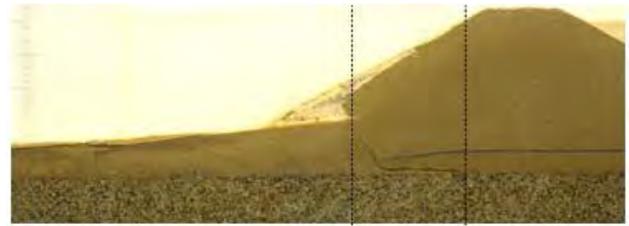
図-3 領域Ⅱの法尻損傷のみで安定する堤体 (CASE13)

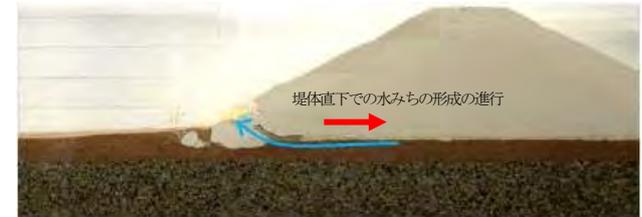
図-4 堤体直下に形成される水みち (CASE5)

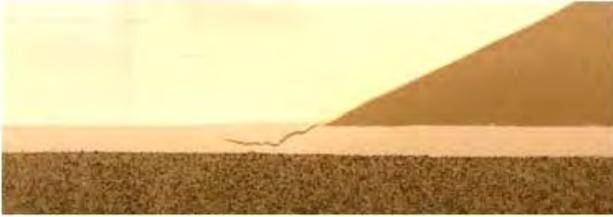
図-5 領域Ⅱを巻き込み堤体のすべり崩壊 (CASE4)

堤体下のCASE5において堤体を8号砂としたCASE4では、透水係数比は12であるが砂質堤体であるため高い動水勾配の作用でせん断強度が低下し、すべり崩壊が発生 (図-5) して最終的に越流に至る。

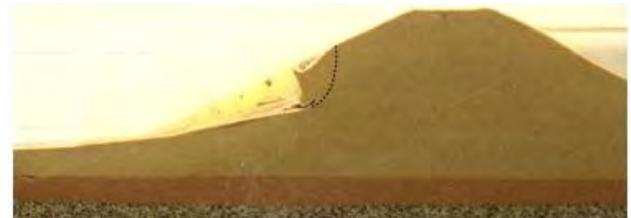
図-6 堤体法面の泥濘化による変状 (CASE3)

大きな透水係数比が存在しないCASE1~3では、高い動水勾配が集中する箇所がないために、通常の堤体浸透のみによって崩壊が進展する。本実験で用いた砂質材料の場合、堤防法面は法尻から泥濘化と呼ぶにふさわしい変状を示す。すなわち、堤体材料のせん断強度が浸潤に伴い低下し、法面が流体状に崩れて徐々に低勾配化して

いく (図-6)。泥濘化した堤体材料が法尻付近に堆積すると、崩壊の進行速度が低下し、場合によっては進行が止まる。なお、この堤体崩壊時の進行速度や最終的な崩壊度は堤体自身の力学特性に左右される。図-7は模型実験に用いた地盤材料の一部の三軸試験 (CU試験) 結果である。応力~ひずみ関係において、赤、青、黒線で示すようにひずみ軟化し、有効応力経路においても軸差応力の最大点を通過後に原点に向けて低下するような材料は、ゆる詰め傾向と考えるとよい。本模型実験においては、特にゆる詰め傾向の強い678混合砂を堤体とするCASE3は、天端まで崩壊が進展した。堤体材料の力学特性の違いによる崩壊度への影響は、CASE9~11の結果にも顕著に表れており、間隙比が小さい密詰めのCASE11では崩壊度が6割であるのに対して、最もゆる詰めのCASE9では越流に至っている。さらに、領域Ⅱを3号砂、

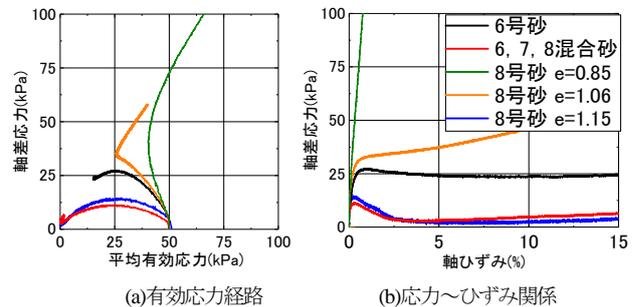
図-7 模型地盤材料の三軸試験結果

すなわち単層の高透水性基礎地盤としたCASE14～16では、すべてのCASEで越流に至っているが、やはり堤体材料によって崩壊の形態は異なる。すなわち、図-7に示すゆる詰め挙動の6号砂や678混合砂を堤体とするCASE14や15では、脆弱な堤体が進行的にすべり崩壊して越流に至るのに対し、やや密詰め挙動を示す8号砂を堤体とするCASE16では、堤体は初期の形状を保った状態で堤体直下に川裏から水みちが形成され、それが川表まで連通したことによって、堤体の川表側法面が吸い出しを受けて堤体全体が沈下して、越流に至る(図-8)。

る詰め傾向であることがわかる。初期有効拘束圧50kPaの条件においては、軸差応力がピークに到達した後、やや軟化している。このような応力経路を示す砂質試料は、図-7に示した模型堤体材料の中では、黒線の6号砂に近いものであり、模型実験においても崩壊度が比較的高いことが確認できている。

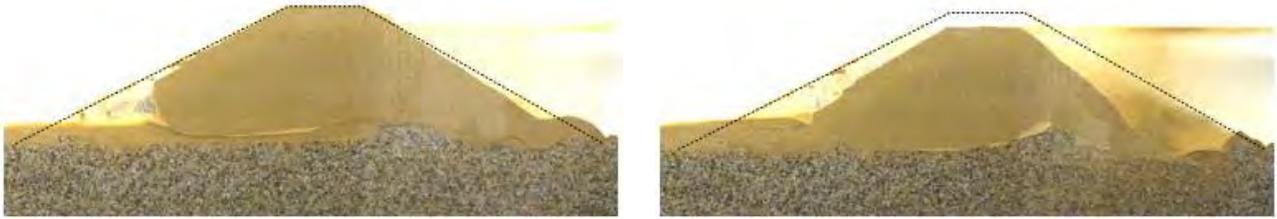
図-8 単層の高透水性基礎地盤における砂質堤体直下の水みち形成と堤体崩壊 (CASE16)

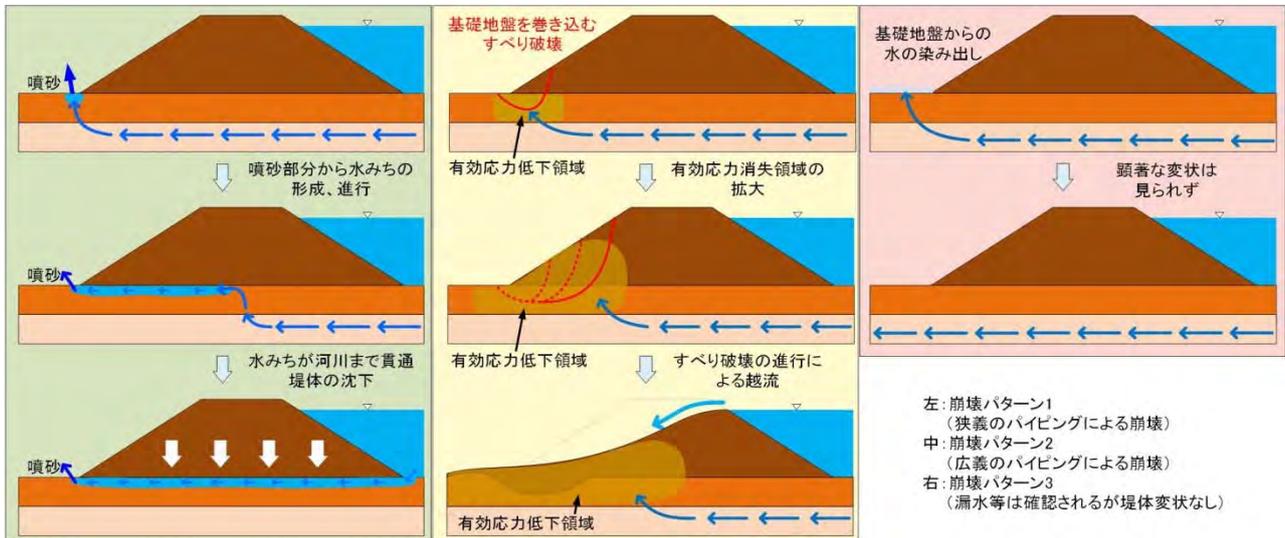
図-9 高透水性基礎地盤を有する堤防の3つの崩壊パターンへの類型化

以上の模型実験の結果、図-9に示すように大きく分けて3つの崩壊パターンに類型化できる。崩壊パターン1は低透水性の堤体直下に水みちが形成し、それが連通して堤体が崩壊するもの。崩壊パターン2は上部基礎地盤や堤体の有効応力の低下により、堤体が法先から進行的に崩壊するもの。そして、崩壊パターン3は、基礎地盤からの漏水が見られる程度で、基礎地盤の浸透が堤体の崩壊に関与しないものである。崩壊パターン1は、矢部川破堤で発生したと想定されている、いわゆるパイピングと呼ばれる現象である。堤体が比較的強固な場合には、堤体が崩壊せずに水みちが容易に形成される。なお、水みちは、堤内地側法尻から発生し、水の流れとは逆に徐々に堤外地側へと進行していく。図-9で示すように、高透水性基礎地盤からショートカットで水がどんどん供給されることによって、水みちは堤外地側に成長していく。全実験を通して砂質堤体では崩壊パターン1のまま

以上の結果から、ニツ森川堤防の破堤箇所においては、法尻付近において大きな動水勾配が集中する条件が揃っていたことに加えて、堤体材料自身もゆる詰め傾向の砂質土であることが不攪乱試料による三軸試験から判明したことにより、3章の模型実験の図-9で類型化した崩壊パターン2のように、法尻の不安定化が堤体法面に徐々に進行し、堤体全体の崩壊に至ったものと、模型実験の知見から強く類推することができる。

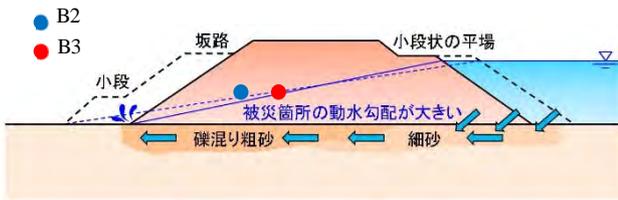
平成28年の台風10号によって青森県の高瀬川水系の二ツ森川堤防が越流せずに浸透によって破堤した³⁾。東らの開削調査の結果、図-10に示すように堤体下部の浅層に透水性の高い細砂層および礫混り粗砂層が分布してい

図-10 ニツ森川被災箇所の状況⁴⁾に加筆

試料の採取状況を図-11に示す。図-11左は破堤箇所下流側を2段で開削した断面であり、1段目ならびに2段目（堤防底面）において図-11右に示す簡易サンプリング⁴⁾を実施した。具体的には、内径71mm、長さ500mmの塩ビ管VU65を内管とする特製の2重管サンプラーを打ち込む方法である。開削堤防の各段において、上段で14本、下段で7本を採取した。本論文の三軸試験では、図-10の川裏側の上段（堤体）で採取した試料を用いた。

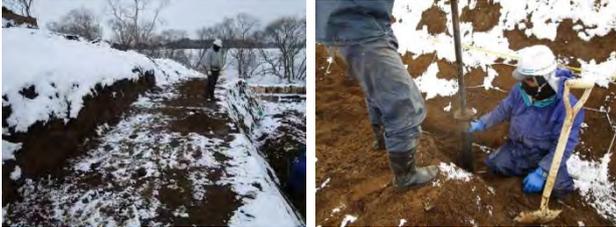
図-11 ニツ森川被災箇所の開削断面と試料採取の状況

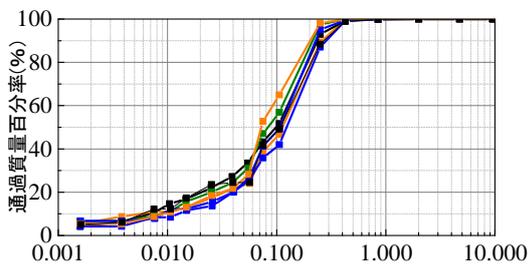
図-12 ニツ森川で採取した実験試料の粒度分布

堤体土試料の粒度分布を図-12に示す。細粒分含有率30～50%の細粒分質砂である。図-13に三軸試験（CU試験）の結果を示す。有効応力経路より、本試料はせん断の最後まで正のダイレイタンスを発現しない、ややゆ

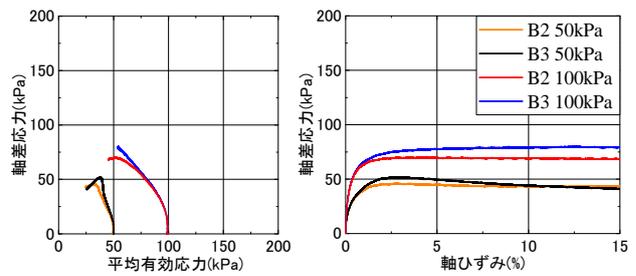
図-13 ニツ森川堤体試料の三軸試験結果

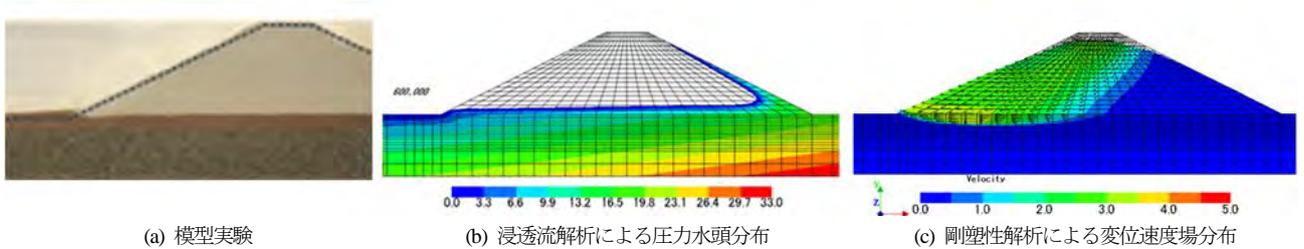
図-14 飽和一不飽和浸透流解析連成剛塑性有限要素法による模型実験の解析 (CASE5)

図-14と15に解析結果を示す。解析に必要な透水係数、強度定数などの材料パラメータは表-1ならびに図-7の試験から決定した。(a)は模型実験、(b)が飽和一不飽和浸透流解析で得た圧力水頭分布、(c)が剛塑性有限要素法による変位速度場の分布である。剛塑性解析では、(b)の分布を用いて極限つり合いを満たす有効応力分布と変位速度場(すなわち崩壊メカニズム)と安全率を同時に繰り返し計算で求めている。図-14はカオリン混合砂堤体の実験CASE5の10分経過時の解析結果である。難透水性材料の堤体を反映して、(b)の浸透流解析から示されるように、堤体内にはほとんど水は浸潤しておらず、堤体底面全体に圧力水頭の勾配が集中している。(c)の変位速度場を見ると、法面全体の崩壊となっているが、この変位速度場を与える安全率は50以上となり、現実的にはこの堤防が崩壊することはないことを示している。

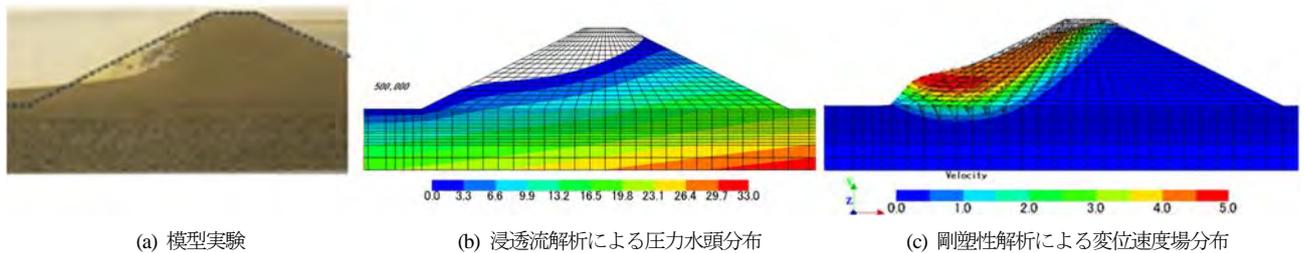
図-15 飽和一不飽和浸透流解析連成剛塑性有限要素法による模型実験の解析 (CASE8)

図-15は、678混合砂堤体を用いた実験CASE8のおよそ10分経過時の解析結果であり、安全率が1を下回る時点ピックアップした。(b)の圧力水頭の勾配からわかるように、法尻付近に動水勾配の集中が見られる。また、(c)の剛塑性解析による変位速度場より、基礎地盤を巻き込む破壊モードが表され、模型実験の変状をほぼ説明することができる。
