# 堤防の浸潤監視の実用化に関する フィールド試験

## STUDY ON PRACTICAL APPLICATION OF SEEPAGE MONITORING IN RIVER LEVEE

**Key Words :** river levee, monitoring, seepage, field test, electrical resistivity

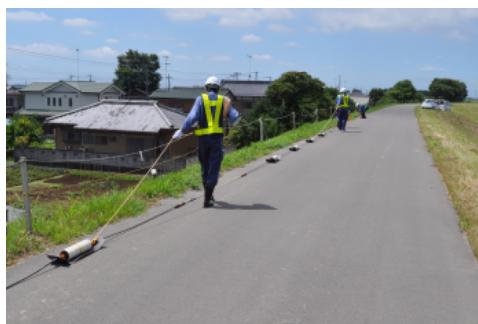
a. 牽引式電気探査実施状況

写真-1 物理探査実施状況

牽引式電気探査は、オームマップパー（Geometrics, Inc.）と呼ばれる探査装置を用いた。写真-1aに示すように、人力により電極付きのケーブルを牽引する方式で観測し、測線沿いの地盤の比抵抗分布を求めた。表面波探査は、同じく写真-1bに示すように、地表部で起振した表面波を測線上に展開した受振器で観測し、測線沿いの地盤のS波速度分布を求めた。

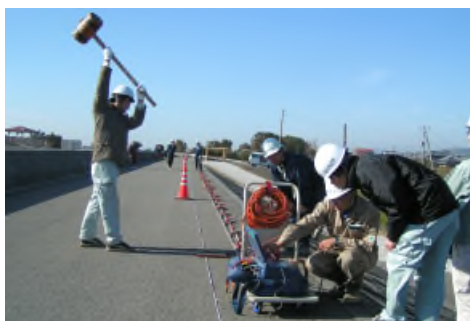
b. 表面波探査実施状況
