# 平成30年7月豪雨による肱川の氾濫と 保育所での避難行動分析

## FLOOD OF THE HIJI RIVER DUE TO THE HEAVY RAIN EVENT OF JULY 2018 AND THE ANALYSIS OF EVACUATION BEHAVIOR AT NURSERIES

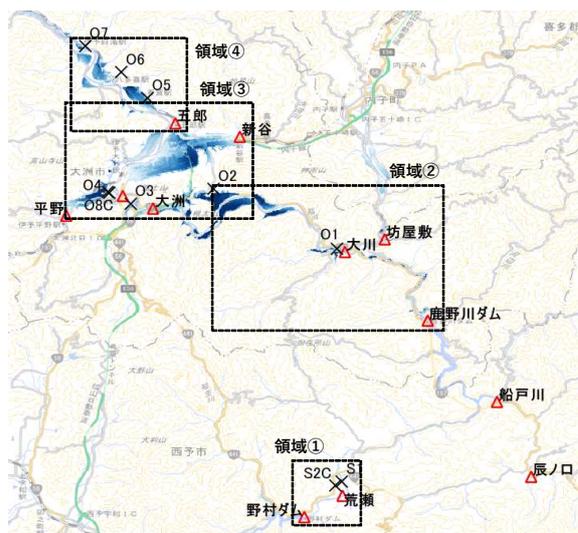
図-1 調査対象の保育所と計算領域  
(国土地理院・平成30年7月豪雨浸水推定段彩図<sup>9)</sup>加筆)

洪水氾濫解析の概要について述べる。氾濫解析は内外水や下水道を同時に扱える故岡部健士教授が開発したXOKABEをエンジンとするソフトウェア「AFREL」（ニタコンサルタント株）を用いて、図-1に示す4つの領域（①野村ダム～野村町中心地区、②鹿野川ダム～菅田地区、③大洲大橋～五郎、④五郎～白滝）に区分して実施した。

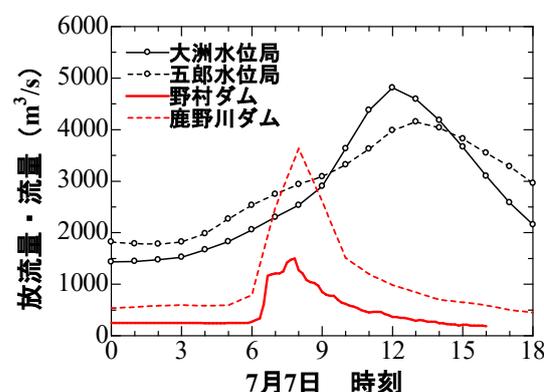
図-2 上流断面での流量の時間変化

外水については各領域の上流側でダム放流量（野村ダム、鹿野川ダム）または水位局（大洲、五郎）での水位観測結果を基に算出した流量の時間変化を与えて計算した。また、主要な支流である矢落川、小田川についても新谷、坊屋敷で水位からの換算流量を与えた。なお、河川水位から流量への換算は国土交通省河川水文水質データベースの既往洪水データから水位-流量換算式を求め、これを内外挿することで行った。図-2には解析で用いた上流断面での流量変化を示すが、本洪水は既往洪水を超過するため、一部で過大・過小評価となる可能性があることに注意が必要である。

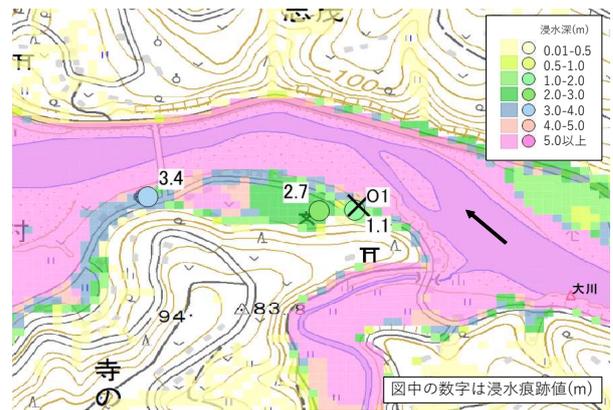
図-3にO1保育所周辺での最大浸水深再現計算結果を3カ所での浸水痕跡水深値と比較して示す。概ね最大浸水深の状況を再現できていることが確認できる。

図-3 O1保育所周辺の最大浸水深再現結果

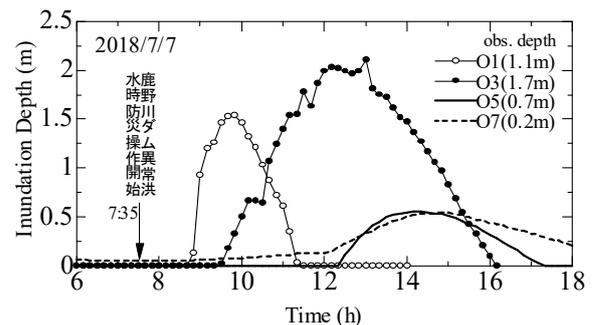
図-4に浸水被害があったO1，O3，O5，O7の4つの保育所に近接したメッシュ代表点における浸水深の時間変化を示しているが，O1保育所周辺では7時35分から開始された鹿野川ダムでの洪水時異常防災操作開始後，75分後の8時50分頃（退所後約1時間）から浸水深の急激な上昇が確認される。

図-4 浸水した保育所周辺での浸水深変化（解析値）

図-4からもO5保育所付近の浸水が13時前から始まり、14時過ぎにピークになることが再現されている。

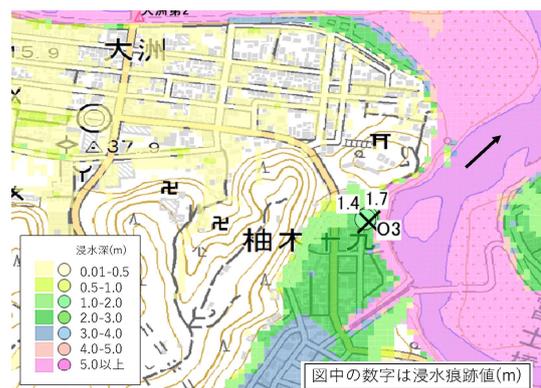
図-5 O3保育所周辺の最大浸水深再現結果

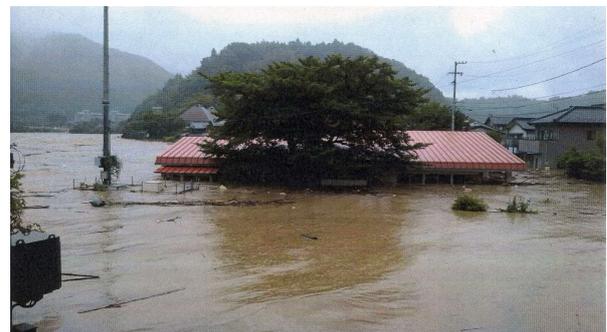
写真-1 O3保育所の浸水状況（大洲市提供）

は床上1.4m，外壁での浸水痕跡では1.7mまで浸水した。大洲市提供の写真1では浸水痕跡位置とほぼ同じの屋根近くまで水没している。図-4の計算結果を参考にと水位がピークとなった12時頃に撮影されたものと推定される。写真では園舎の左側を肱川が流れており，氾濫水

が流入している様子が分かる。計算では10時頃から肱川左岸から溢水が始まり、11時過ぎには1mを超える浸水深となっている。

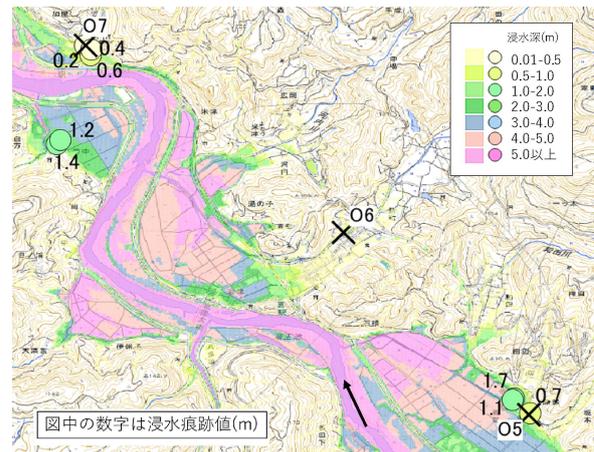
この保育所は地区全体が浸水した春賀地区に位置しており、浸水深は床上0.5m、外壁部の浸水痕跡では0.7mである。図-6にO5～O7保育所周辺の浸水状況を示すが、O5～O7はいずれも肱川の右岸側に位置している。この区間では河川改修が遅れており、集落の下流側にあたる部分の堤防高さが部分的に低く設定された暫定堤防となっており、今回の水害では暫定堤防部分から溢水することで広域に浸水が生じた。

図-6 O5～O7保育所周辺の最大浸水深再現結果

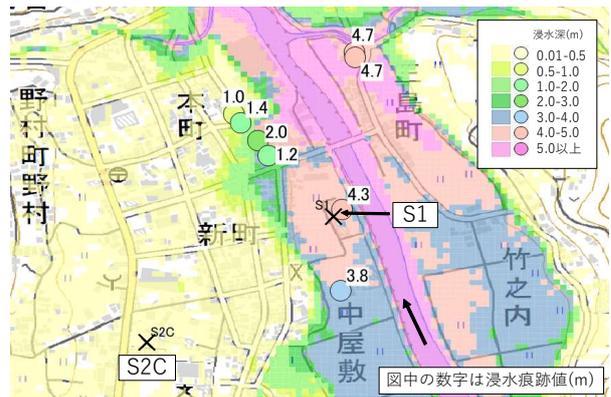
野村ダム上流域では7月5日9時～7日9時までの48時間で421mmの大雨となり、ダムの洪水容量を使い切った野村ダムでは7日6時20分に異常洪水時防災操作を開始することを余儀なくされた。異常洪水時防災操作開始から90分後の7時50分には、放流量は計画最大放流量1000m<sup>3</sup>/sの約1.8倍の1797 m<sup>3</sup>/sに達し、ダム下流の野村地区で浸水被害が発生した。図-7に示すように肱川右岸側では一部で浸水深は5mを超え、左岸側でも4mを超えた。野村ダム下流約2.5kmで肱川の左岸に位置するS1保育所では床上4.3mの浸水（写真-2）となり、壊滅的な被害を受けた。

図-7 S1保育所周辺の最大浸水深再現結果

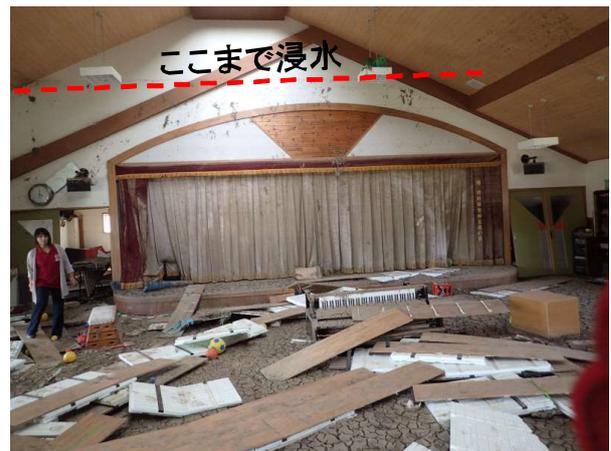
S1保育所は4.3mまで浸水し、ほぼ全壊状態となったため、1週間休園した後、7月17日より、保育所から300m程度離れた児童館（S2C）を借りて、再開を果たしている。

写真-2 S1保育所の浸水被害状況（著者撮影）

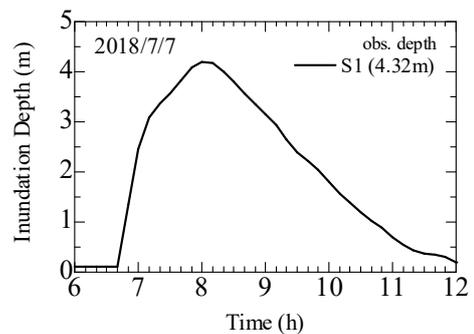
氾濫解析によると図-8に示す通り、6時40分から浸水が始まり、10分程度で浸水深は1mを超え、7時の時点で浸水深は約3mと1階の天井付近に到達するほどの水深になったことがわかる。最後の職員が退所したのは浸水が始まる約10分前であり、極めて危険な状況が切迫していたことが分かる。

図-8 S1保育所周辺での浸水深変化
