# 嶮淵川におけるアイスジャムと 河道狭窄の影響に関して

INFLUENCE OF ICE JAM AND RIVER NARROWING IN KENUFUCHI RIVER

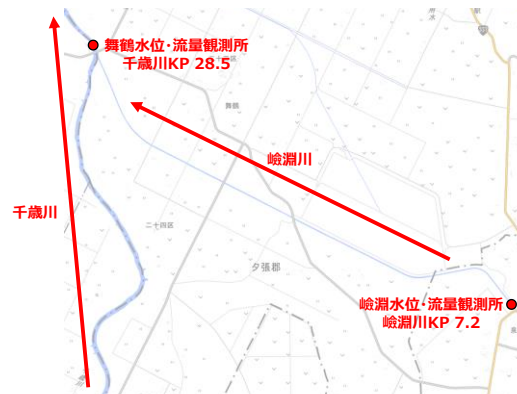
図-1 嶮淵川の位置（地理院地図より作成）

嶮淵川は石狩川水系千歳川のおよそKP 28.6において合流する支流の1つである (図-1)。平時における水

本研究において、下流端での境界条件は舞鶴水位・流量観測所（千歳川KP 28.5、図-1）における水位を用いた。上流端での境界条件は嶮淵水位・流量観測所（嶮淵川KP 7.2、図-1）における水位をHQ式を用いて流量に換算したものを用いた（図-2）。計算領域はKP 0.2からKP 11.2とした（図-3）。このうち直轄区間であるKP 0.2からKP 7.2までの河川横断データは、千歳川河川事務所が2015年11月に計測したデータを用いた。KP 7.2より上流の範囲は、横断データがないこと、管轄する事務所の報告から現地調査時点でアイスジャムが生じていなかったと判断したこと、河道形状からもアイスジャムが生じにくいと考えられることから、KP 7.2の断面を一樣に与えるとともに、河床勾配はKP 0.2からKP 7.2における平均勾配とした。これにより計算領域の上流端を擬似的に河川の源頭部と見なして、上流端での河水供給量を $0 \text{ m}^3/\text{s}$

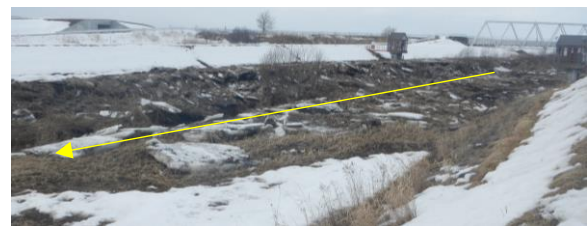
写真-1 高水敷に打ち上がっていた河氷（全景）  
（2018年3月12日 12:30頃撮影）

現地調査はアイスジャム発生の日である3月12日に行った。調査範囲は高水敷に河氷の存在を確認できたKP 6.8からKP 7.2である。現地調査を行った12日の時点で、嶮淵川の高水敷には長辺が最大で3.0 m、厚さが0.1 m～0.5 mの河氷が何層にも重なり合っており、アイスジャム発生時にはこれよりも大きな河氷が流下していたことがわかる（写真-1, 2, 3）。

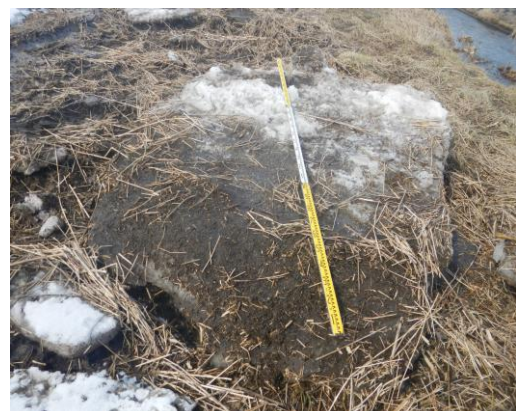
写真-2 高水敷に打ち上がっていた河氷（平面写真）  
（2018年3月12日 12:30頃撮影）
