# 植生の根茎を考慮した堤防天端からの排水集中による法面すべりに関する模型実験

MODEL EXPERIMENTS FOR THE FAILURE OF A RIVER LEVEE CAUSED BY RAIN FROM THE CREST PAVEMENT CONSIDERING THE ROOTSTOCK OF VEGETATION

中川翔太<sup>1</sup>・山本周平<sup>2</sup>・森啓年<sup>3</sup>・佐古俊介<sup>4</sup>・下川大介<sup>4</sup>

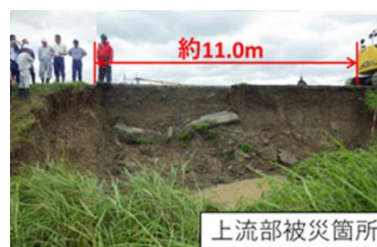
図-1 被災状況(筑後川, 2015年8月)

その様な中, 2015年8月の台風15号に伴う降雨により, 筑後川の河川堤防では堤防天端からの深いすべりが図-1に示すように表法面に発生した<sup>3)</sup>. この原因は天端舗装に伴い, 堤防縦断方向の局所的に低い

箇所雨水排水が集中し, それらがのり面に流出することによって発生したのではないかと考えられている(以下, 「排水集中」とする).

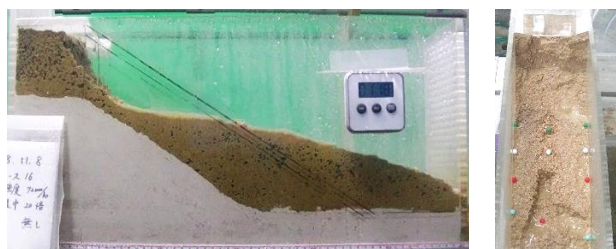
図-5 ケースA-0 (実験終了時)

排水集中開始後37秒で天端から100mm地点でガリー侵食が発生し、1分13秒後に法肩より深いすべりが発生した。その後は実験模型が安定したので実験終了とした。すべりの深さは100mm、幅は150mmであった。すべり起点位置は375mmであった。

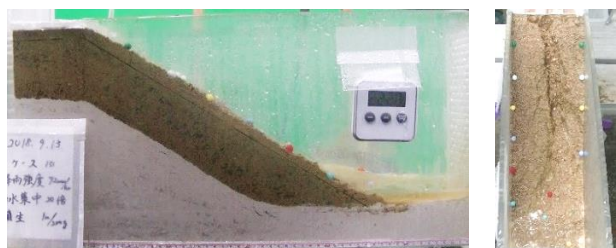
図-6 ケースA-1 (実験終了時)

ケースA-1では、排水集中開始後に7秒後に細粒分が法尻に流れ出し、18秒後にガリー侵食が起き、22秒後にガリー侵食の範囲が拡大した。その後法尻から浅いすべりが発生し、実験模型が安定したので実験終了とした。ガリー侵食の深さは40mm、幅は70mmであった。すべり起点位置は375mmであった。

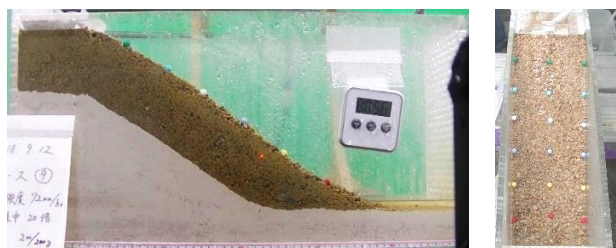
図-8 ケースA-3 (実験終了時)

ケースA-3では、排水集中開始後26秒で細粒分が法尻へ流れ出し、1分46秒で法面中心にガリー侵食ができた。しかし、その後は実験模型に目立った変化は確認されずに60分が経過した為、実験終了とした。

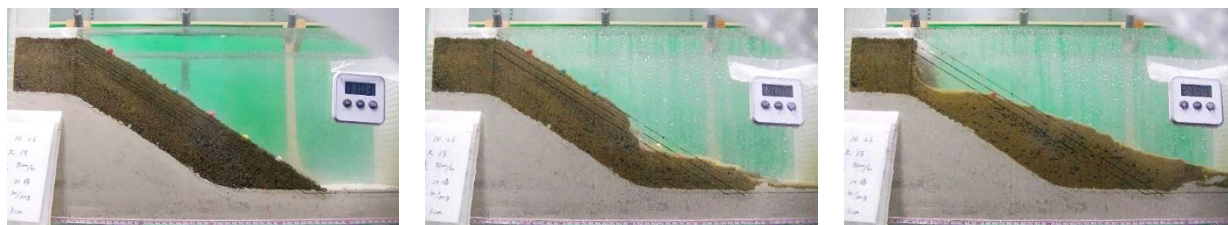
実験Aではすべりが発生しない根茎量でも、実験Bではすべりが発生している。図-15、図-16の連続写真に示すように、実験Aは深いすべりが卓越していたと比較し、実験Bでは被覆土層が少しずつブロック状に滑動していく浅いすべりが発生しており、実験Aと実験Bではすべりの発生メカニズムが異なることがうかがえる。

図-16 実験Bの典型的なすべり（左から順に実験開始, すべり開始, 実験終了時）

それらから、実験Bでは実験Aと異なり、被覆土層のせん断強度の上昇に伴う抵抗力と比較して、飽和による重量の増加による滑動力が根茎を有していない堤体を上回ったことにより、すべりが発生したと考えられる。その際のすべりの発生メカニズムとして、実験Aは堤体も含めて発生する円弧すべり、実験Bは被覆土層のみに発生する表層すべりが卓越していることがうかがえる。
