堤防決壊の事例をもとに考察した 背水区間での堤防の決壊現象について

A STUDY ON THE LEVEE BREACH IN THE BACKWATER REACH BASED ON THE INVESTIGATION OF THE PAST CASES

表-1 検討対象となった背水区間での堤防決壊の事例（その1）

表-2 検討対象となった背水区間での堤防決壊の事例（その2）

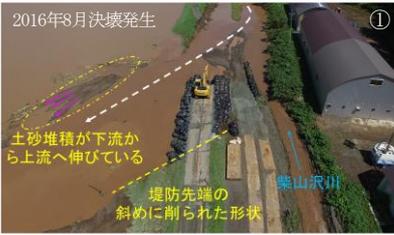
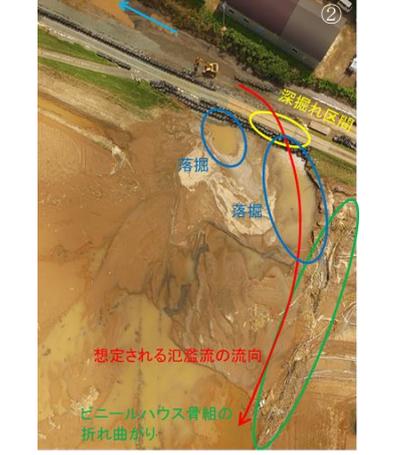
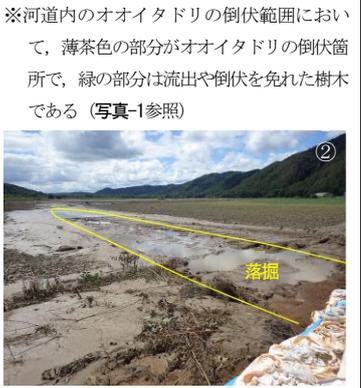
洪水時の小貝川と利根川の水の色が違うため、表-1の写真①から利根川の水の逆流する様子や氾濫流が決壊口から堤内に流入する様子がよくわかる。また、表面流速ベクトル図（表-1の図③）から、氾濫流の流向は堤防法線に対して概ね直角方向である。さらに、表-1の写真②から、落掘の長軸方向が氾濫流の流向と概ね一致していることがわかる。

表-1の写真②における青色の楕円内の2つの落掘の形

状から、決壊口から斜め上流に向かって氾濫流が堤内に流出していたと考えられる。さらに、黄色の楕円で示した決壊口内の深掘れ箇所（緊急締切工事の現場代理人への聞取調査結果⁹⁾に基づく）、堤防先端の斜めに削られた形状（表-1の写真①）、上流側の落掘の形状及び緑色の楕円内の大きく折れ曲がったビニールハウスの骨組から、上流側の落掘が形成された時点では、写真中の赤矢印が主流部となる氾濫流が発生していたと考えられる。したがって、常呂川の水が逆流し、ビニールハウスの骨組を曲げるような勢いで堤内地に流れ込んだと推察される。常呂川の堤防調査委員会の報告書³⁾でも、表-1の写真①の黄色一点鎖線の楕円で囲った堤内地の土砂堆積状況から、「流向は下流から上流に向かっており、常呂川の背水による越水と判断できる。」と考察されている。

堤防決壊は背水区間の上流端付近で発生しており、表-1の写真①、②における堤内地の土砂の堆積・洗掘状況か

ら、氾濫流の流向は堤防法線に対して直角よりもやや上流方向と推察される。また、表-1の写真①から河道内に繁茂していたオオイタドリ（タデ科の大型の多年草）の倒伏範囲は、概ね常呂川の合流点付近から決壊口の直上流までに限定されている。決壊口よりも下流側は、常呂川からの逆流によって合流点付近から決壊口までの長い区間で上流側に倒伏しているが、決壊口よりも上流側は、決壊口に向かう順流によって決壊口近傍のみが下流側に倒伏している（写真-1）。このため、堤防決壊時の常呂川からの逆流による流体力は、オオイタドリがほとんど倒伏していない東亜川の流体力よりも大きかったと考えられ、その結果として、氾濫流の流向が堤防法線に対して若干上流方向に向いた可能性が考えられる。

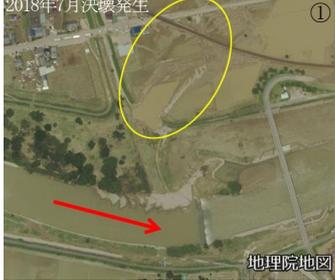
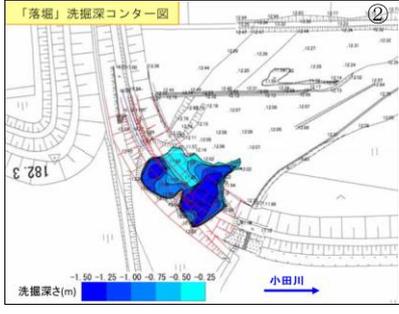
※図からは堤内地の地形変化の状況を読み取ることができないが、洗掘深が25cm未満の部分は着色されていない点に注意

表-2 の写真①, ②の堤内地の土砂堆積状況から、氾濫流の流向は堤防法線に対して概ね直角方向と推察されるが、落掘らしき洗掘は確認できない。

表-2の写真①の落掘の形状から、氾濫流の流向は堤防法線に対して概ね直角方向と推察される。

表-2の写真①の落掘の形状及び図③の洗掘深コンター図から、決壊口から斜め上流に向かって氾濫流が堤内地に流出していたと考えられる。

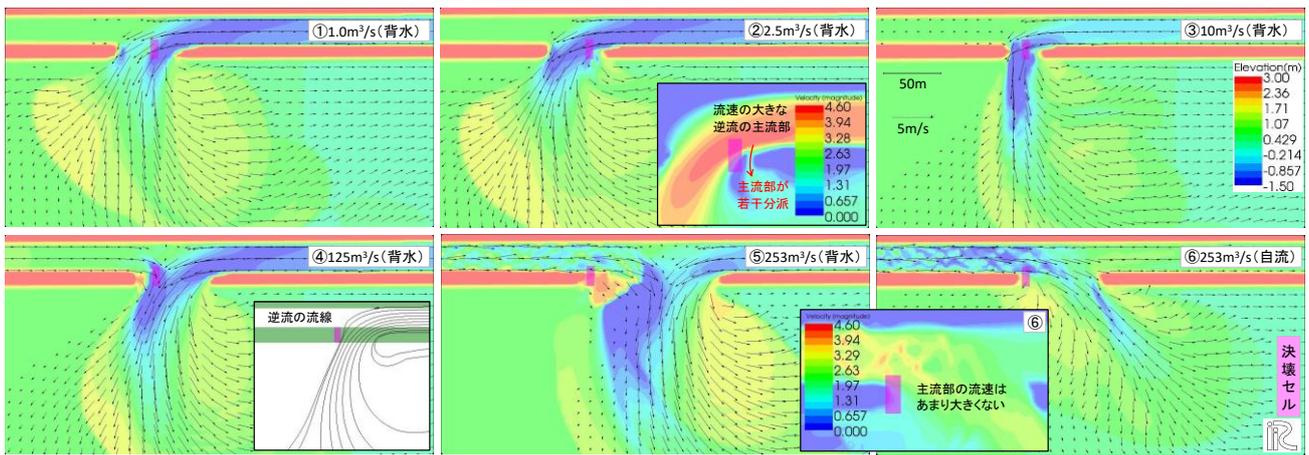
図-3 堤防決壊から5時間後の決壊口周辺の状況（氾濫流及び地形変化）

上記9ケースの内の主要な計算結果（計算終了時）を図-3に示す。決壊直後は1～125m³/sのケースでは、氾濫流が堤防法線に対して直角方向に流出して堤内の地形変化もその方向に進み、253m³/sの2ケースの氾濫流は若干上流側に流出したが、その後はケースごとに流況や地形の変化の傾向に違いが見られたので、以降で説明する。

一方で、上流端流量と下流側への拡幅延長の関係は明瞭ではなく、上流端流量が小さくても下流側への拡幅は一定程度進んでいる。この理由としては、253m³/sのケースを除き、決壊直後には氾濫流が直角方向に流出して上下流に概ね均等に拡幅が進むこと、流速の大きな逆流の主流部が決壊口の下流側堤防の先端近傍を通過するために、川表側を中心に下流側堤防の侵食が進むこと、さらに逆流の主流部が若干分派して下流側堤防を侵食することが考えられる（図-3②の流速コンター図）。また、上流端流量が125m³/s以上になると、順流と逆流の衝突地

点が決壊地点よりも下流に移動する（図-3④の逆流の流線図）ことによって下流側への拡幅が大きく進んでいる。

- ①上流端流量がある程度増えると、自流による堤防決壊と同様に、決壊口が主に下流側に拡幅していくが、氾濫流の流向は堤防法線に対して斜め上流（自流の場合は斜め下流）である（図-3⑤、⑥）。
- ②氾濫流の主流部の流速がかなり大きい（例えば、図-3③、⑥の流速コンター図の比較）。これは各ケースの逆流の流量が約 $320\sim 540\text{m}^3/\text{s}$ もあり、自流のケースの $253\text{m}^3/\text{s}$ よりもかなり大きいためである。
- ③順流の流量の大小に依らず（除 流量が非常に大きい場合）、決壊口の下流側への拡幅はある程度進む（自流の場合は、決壊口の上流側への拡幅はあまり進まない）。
- ④順流の流量の大小により、決壊口の主要な拡幅方向が決まる（自流の場合は、常に主に下流側に拡幅）

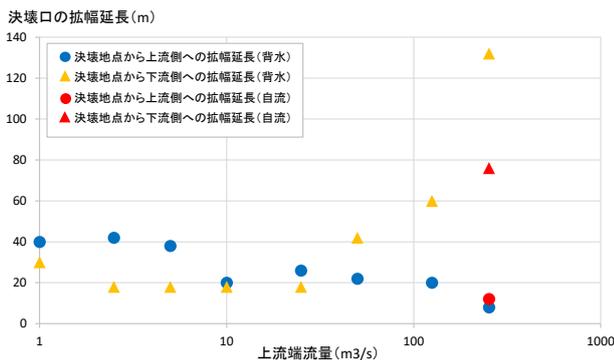
図-4 上流端流量と決壊延長の関係

図-4に決壊地点から上下流方向への決壊口の拡幅延長（堤防天端中央での測定値）を示す。背水による堤防決壊では、上流端流量が小さいほど決壊口の上流側への拡幅延長が大きくなる傾向にある。これは、3.での考察（自流の流量が小さいほど、計算終了時点での順流と逆流の衝突地点の上流側への移動距離が大きくなるため、決壊口の上流側への拡幅の程度が大きくなる）と整合の取れた結果となっている。

しかしながら、 $10\text{m}^3/\text{s}$ 以上の範囲では、上流端流量が小さくなるほど決壊延長は小さくなるが、氾濫流の流向に一定の傾向を見出すことは難しい。特に、 $50\text{m}^3/\text{s}$ 以上では、決壊口は下流側により大きく拡幅するが（図-4）、氾濫流の流向が上流向きであり、拡幅の卓越方向と氾濫流の流向の関係は順流と逆流の流体力の大きさだけでは決まらない複雑な関係があると考えられる。

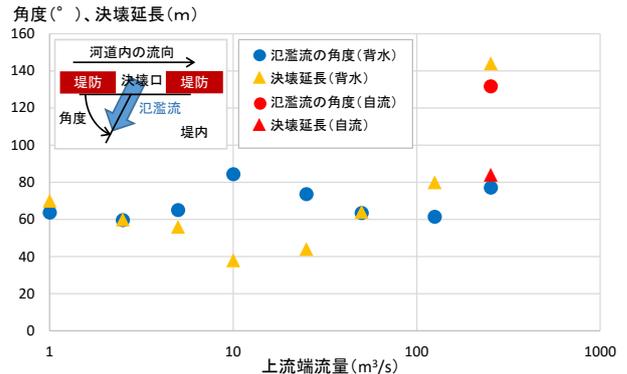
図-5 氾濫流の流向と決壊延長の関係

図-5に氾濫流の流向（図-5に示すように、川裏法尻のラインを横切る氾濫流の主流部の角度を反時計回りで測定）と決壊延長の関係を示す。背水による堤防決壊では、上流端流量が $10\text{m}^3/\text{s}$ の場合に決壊延長が最小となり、この時の氾濫流の流向は堤防法線に対して概ね直角となった。これ以外の場合の氾濫流の流向は程度の差こそあれ、全て堤防法線に対して斜め上流となった。この傾向は図-1で整理した結果（氾濫流の流向が堤防法線に対して斜め上流になると決壊延長が大きくなり、概ね直角方向になると決壊延長は大きくなり）と一致する。

また、 $10\text{m}^3/\text{s}$ 以下の範囲では、上流端流量が小さくなるに従って決壊延長が大きくなるとともに、氾濫流の流向もより上向きになる傾向を示しており、上流端流量が小さくなるほど逆流の流体力の影響が相対的に増して、氾濫流の流向がより上向きになった可能性が考えられる。
