# MMSレーザを堤防点検に活用するための 植生の影響に関する研究

FOR MORE EFFICIENT LEVEE INSPECTIONS, RESEARCH ON THE IMPACT  
OF VEGETATION IN MMS LASER MEASUREMENTS

**Key Words :** Mobile Mapping System, height of levee surface, impact of vegetation

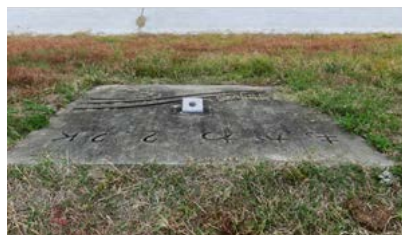
図-2 Z地点の法面の状況

Z地点は、距離標をコンクリートで被覆した箇所であり、植生の影響を受けない参照地点として取り上げる(図-2)。
