# AIを用いた河川管理実務の 効率化・高度化に関する一考察

## A STUDY ON EFFICIENCY AND SOPHISTICATION OF RIVER MANAGEMENT USING AI ( ARTIFICIAL INTELLIGENCE )

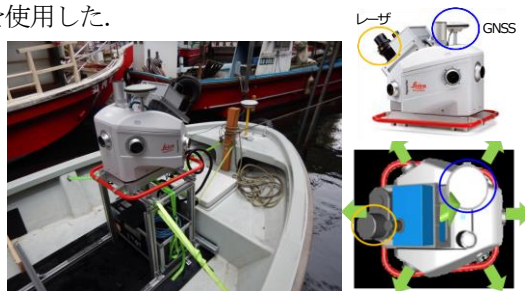
図-2 Leica Pegasus:Twoの外観

Leica Pegasus:Twoは、レーザ計測と写真撮影が可能である。カメラは、図-2右下の矢印に示す通り、周囲6箇所および上方に1箇所設置されており、広範囲の画像を取得することが可能である。

Leica Pegasus:Twoに搭載されているカメラ画素数は、400万画素である。カメラ位置から護岸までの距離が10m～20mと仮定すると、解像度は0.7cm/pix～1.4cm/pixとなる。今回の検証に使用した画像の撮影概要を表-3に示す。

可搬型MMSは、これまで主に車に固定していたセンサーを取り外し可能な可搬型に改良した機器である。今回の検証では、Leica Geosystems社製のLeica Pegasus:Twoを使用した。
