# UAV写真測量を用いた 河道内樹木の管理方法について

## MANAGEMENT METHOD OF TREES IN THE RIVER CHANNEL USING UAV PHOTOGRAMMETRY

本田禎人<sup>1</sup>・筒井胤雄<sup>1</sup>・小澤淳真<sup>1</sup>・石塚淑大<sup>2</sup>・山崎崇徳<sup>3</sup>

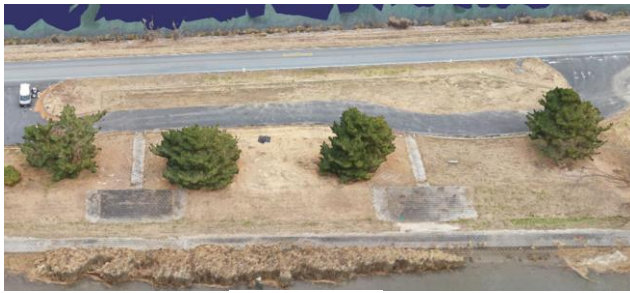
図-3 作成した3次元モデル

UAV撮影画像から作成した3次元モデルを図-3に、オルソ画像、DEM、DSMを表-2に示す。使用したソフトウェアはStreet Factoryである。作成した3次元モデルの精度を、表-3に示す。ここでRMSEとは平均二乗誤差である。標定点残差は、水平方向、鉛直方向ともに10cm以内であることを確認した。重複率を十分に確保したこと

や、標定点を一定数配置したことなどが、10cm以内となった理由として考えられる。

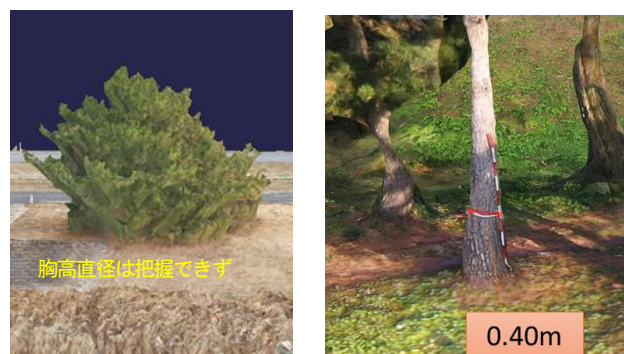
図-6 3次元ビューソフトウェア上での胸高直径の把握例

続いて3次元モデル上で、胸高直径の把握を試みた。3次元ビューソフトウェア上で樹高を計測した様子を、図-6に示す。

AREA1では、どの樹木も幹の形状が確認できず、胸高直径は把握できなかった。一方で、AREA2では、周囲の樹木の枝などで遮蔽されている樹木以外の胸高直径について、概ね把握できた。

AREA1では、枝が多く遮蔽されているため、全ての樹木で胸高直径が把握できなかったが、AREA2では周囲が他の樹木の枝などで遮蔽されている樹木以外の胸高直径が概ね把握できた。AREA2で胸高直径が概ね把握できた理由としては、樹木の枝葉の下の方でよく写るように水平方向や俯角20度～35度程度の撮影を行ったためと考えられる。
