# 河床低下が進行した碓氷川における 軟岩河床の河道特性に関する検討

STUDY ON CHANNEL CHARACTERISTICS OF SOFT ROCKS RIVERBED IN  
THE USUI RIVER THAT RIVERBED DEGRADATION HAS PROGRESSED

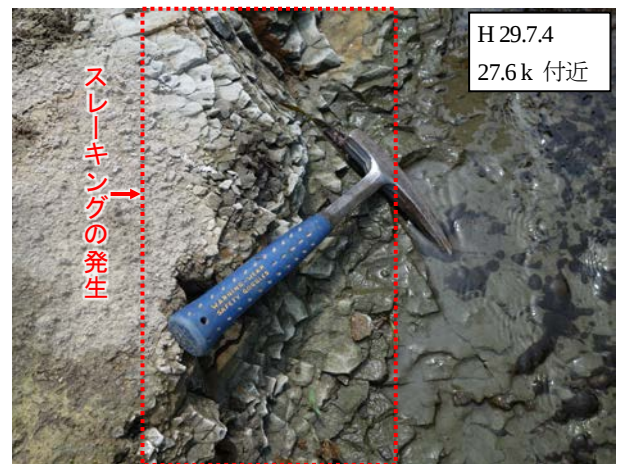
図-3 軟岩河床の状況

碓氷川の河床において露出している基盤岩である泥岩やシルト岩は、図-3 に示すとおり、スレーキング特性を有している。そのため、乾湿の繰り返しによる風化作用で軟岩が層状に剥離しやすく、粒径が数 cm 程度の土砂となり、下流へ流出している。このことが、碓氷川における河床低下を促進している要因の一つと推察される。よって、軟岩河床のメカニズムや河道特性を十分に把握することが、効果的な河床低下対策を実施するためには不可欠であると考えられる。

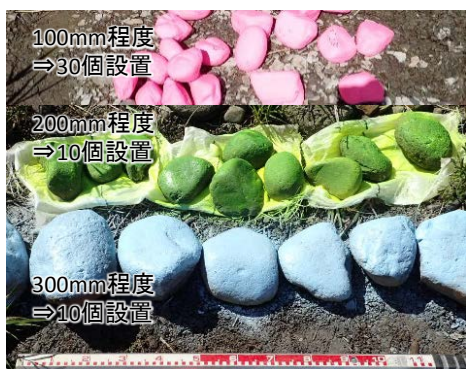
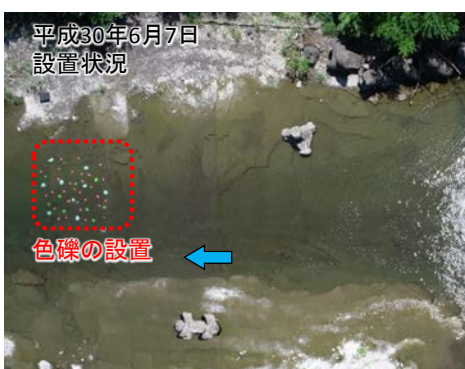
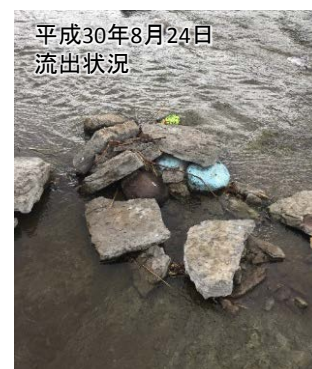
図-9 礫の設置と流出状況

設置した礫の状況を図-9 に示す。設置した礫の粒径はそれぞれ 100 mm 相当（ピンク 30 個：玉石）、200 mm 相当（緑 10 個：現地礫）、300 mm 相当（水色 10 個：現地礫）とした。

礫は、平成 30 年 6 月 7 日に設置した。同年 8 月 24 日に流出状況を確認した結果、設置した最大粒径 300 mm の礫が流出していた。設置時点から流出状況を確認した時点までに発生した最大流量は、同年 7 月 29 日に生じた出水であり、ピーク流量は  $90 \text{ m}^3/\text{s}$  であった。

元掃流力は、最大粒径 300 mm に対して 0.02 程度であった。露岩河床では、砂礫河床より限界無次元掃流力が小さく、土砂が流出しやすいことが確認できた。なお、本調査では、設置した最大粒径が流出していることから、同規模の出水が生じた場合、300 mm よりも大きい河床材料が流出していた可能性が示唆される。以上より、既往検討<sup>4)</sup> 同様に碓氷川においても、軟岩河床は砂礫河床より土砂が流出しやすいことが確認できた。

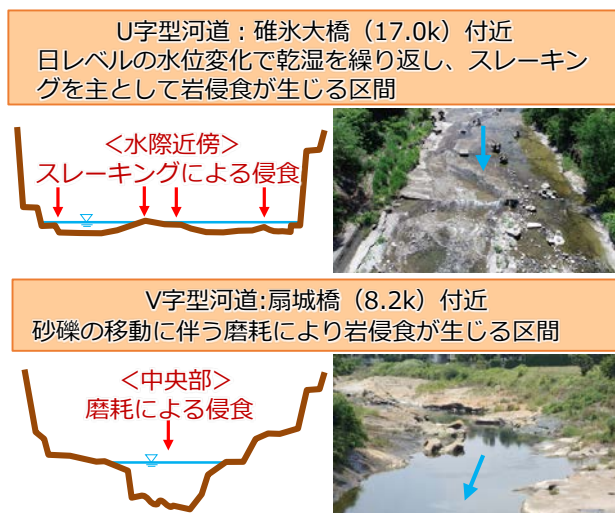
図-13 河床低下要因の考察

碓氷川の河道を観察すると、図-13に示すようなU字型河道とV字型河道の2種類に分類できる。劣化状

況の調査区間である碓氷大橋付近では、日レベルの水位変化により軟岩の乾湿状態が繰り返され、短期間のうちにスレーキングを引き起こすため、横断方向に起伏が生じにくいU字型の河道となっている可能性が考えられる。一方、碓氷川の下流区間では、河道中央部の岩が侵食したV字型の河道となっている。この区間にある軟岩河床は、スレーキングが生じていない。出水時に流下する砂礫による磨耗が軟岩河床の主な低下要因であると考えられる。碓氷川では経年的に河床高の計測が実施されていないため、両河道における河床低下速度は不明であるが、岩質やスレーキング特性の有無によって、河床低下速度が異なると考えられる。
