# 植生が繁茂した中小河川におけるUAV写真測量を用いた河道形状把握手法の開発

## STUDY ON RIVER SHAPE GRASPING METHOD USING UAV PHOTOGRAMMETRY IN SMALL RIVER COVERED WITH VEGETATION

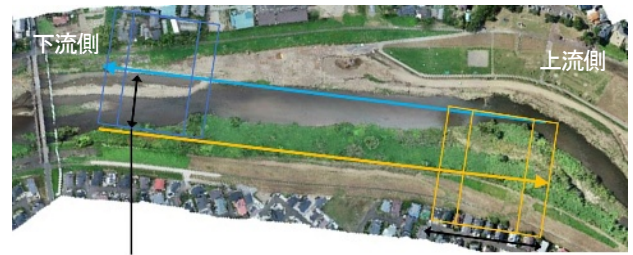
サイドラップ率：60%      オーバーラップ率：80%  
→：飛行ルート(右岸より)    →：飛行ルート(左岸より)  
※川幅によって本数の変更あり    流軸に沿って撮影  
図-1 UAV写真撮影の飛行ルートの一例（平面図）

本研究の主要機材であるUAVは、流通性が高く、自律飛行が可能で、RTKモジュールを搭載し標定板の設置を不要とするPhantom4 RTK（DJI社製）を選定した。撮影時期は、植生や降雪の影響を考慮し、落葉後から降雪前の2019年12月6日～12月13日（各河川1～2日間）とした。撮影範囲は、横断方向は川幅（30～350m）、縦断方向は約2kmとした。飛行ルートは図-1に示すように流軸に沿って、オーバーラップ率80%、サイドラップ率60%とし、飛行速度3～4m/sで静止画撮影を実施した。飛行ルート数は、川幅に応じて3～10本に設定した。なお、安全面の観点から、飛行ルートは河川区域内とし、対地高度を30m以上確保するように設定している。

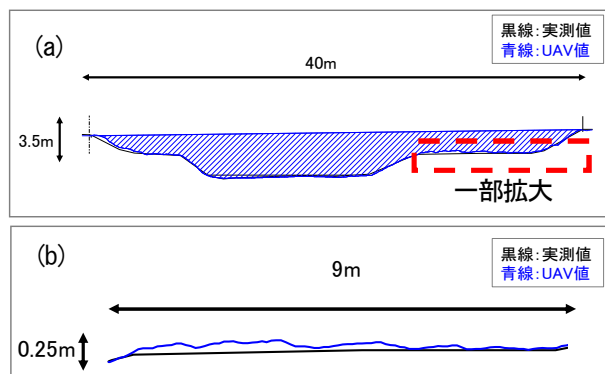
図-3 実測値と点群の流下断面積比較結果 (カメラ角度20度)

(a: T川の流下断面積比較図, b: 右岸側一部拡大図)

また、図-3にはC県管理のT川における実測値と3次元点群 (撮影高度40m・俯角70度の写真を使用したケース) の比較結果を示した。図中の黒線が実測値、青線が3次元点群からCADソフトで自動結線した線分である。3次元点群が実測値よりもやや上方向に作図されている部分が見られるが、これは他の断面でも確認できる共通した事象である。3次元点群の一部が地表面ではなく、枯れた植生の茎や根本付近の葉の影響を受け、それらの表面にて点群が発生したためと考える。

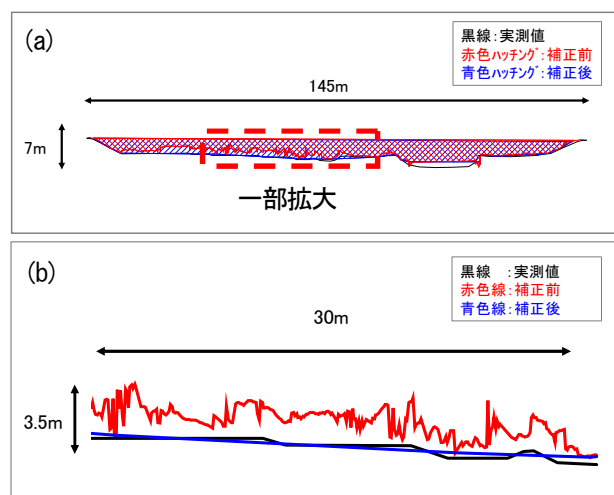
図-4 植生が枯死しない条件下での断面補正例  
(a: S川の流下断面面積比較図, b: 左岸側一部拡大図)

図-4には、B県管理のS川の実測値と断面補正前後の横断面図を整理した。黒線が実測値、赤線が補正前の点群から自動結線により取得した横断面図、青線は河川技術者が補正作業を行った横断面図である。なお、ここで示した断面補正の方法であるが、技術者によって差異が生じないよう、次のようなルールを定めて実施した。

- ・ UAV写真測量から得られたオルソ画像や空撮写真を用いて、作成した点群からエラーデータ（水面等で乱反射している点群、明るさが異なる写真等をSfMに用いた場合等に発生する点群）の削除
- ・ エラーデータを削除した点群の最低点を選定し、断面の補正
- ・ 現地踏査結果（植生繁茂範囲、植生高等）を反映し、横断面図の植生繁茂箇所の再修正
- ・ 周辺で再度断面を取得し、補正断面の確認、修正

植生が冬季でも完全に枯死せず、植生の影響が多い河川では、単純に得られた点群を自動的に結線するのではなく、河川技術者がいくつかの情報を整理したうえで断面補正を行うことで、誤差を7~9%程度（補正前の半分以下）まで改善できることが把握された。

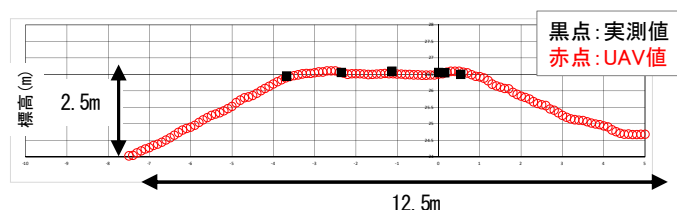
図-5 T川の堤防天端上の点群比較結果

また、図-5には、C県管理のT川における実測値と3次元点群（高度40m・俯角70度の写真を使用したケース）の堤防高の比較例を示した。図中の黒点が実測値、赤点がUAV写真測量から得られた点群である。表-4に示す誤差は、実測値である黒点とその直近に位置する赤点の標高値との差を示している。

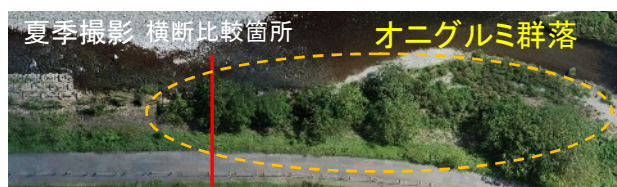
写真-1 (a) K川 夏季オルソ画像

写真-1 (a) には夏季UAV写真から作成したオルソ画像を示した。オニグルミが繁茂しているため、この写真から樹木下の堤防地表面を確認することは困難である。一方、写真-1 (b) には、同一地点の冬季UAV写真から作成したオルソ画像を示した。オニグルミの葉が落葉しているため、堤防形状の把握が可能である。

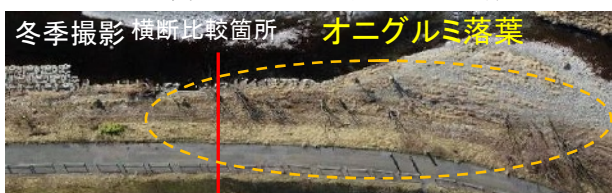
写真-1 (b) K川 冬季オルソ画像

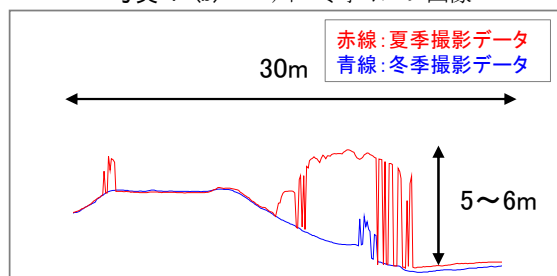
図-6 K川 夏季・冬季点群横断面図の比較結果

また、夏季、及び冬季のUAV写真を用いてSfMを実施し、3次元点群より作成した横断面図を図-6に示す。赤線が夏季UAV写真、青線が冬季UAV写真を用いて作成した横断面図である。オニグルミが繁茂している箇所に着目すると、夏季撮影データの多くはオニグルミの葉の表面に沿って作図していることが分かり、樹木下の地表面は不明であった。一方、冬季撮影データは一部オニグルミの幹部を取得しているものの、多くが地表面（堤防形状）を捉えていることが分かる。
