# 土砂バイパストンネル内における摩耗損傷の 進展過程に関する研究

## RESEARCH ON PROGRESS OF ABRASION DAMAGE IN SEDIMENT BYPASS TUNNEL

石田卓也<sup>1</sup>・中西哲<sup>2</sup>・石神孝之<sup>2</sup>

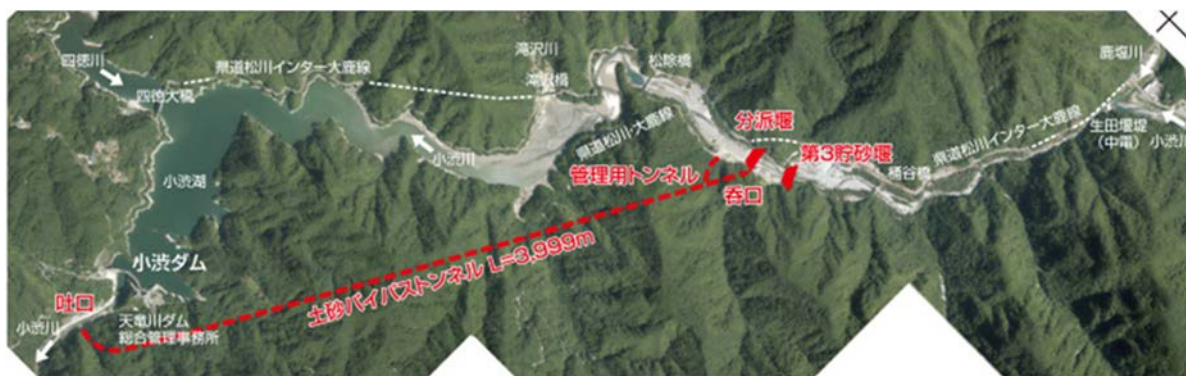
図-1 小湫ダム土砂バイパストンネル平面図

小渋ダムバイパストンネルの平面図, 断面図をそれぞれ図-1, 図-2に示す. 平面的には呑口から3,400mが直線区間であり, その下流では右岸側に曲率半径1,000mの単曲線により曲がり, 吐口に接続している. 本論文の分析においては, トンネルの平面線形による影響を回避するために, 呑口より3,000mの範囲を対象として議論する.

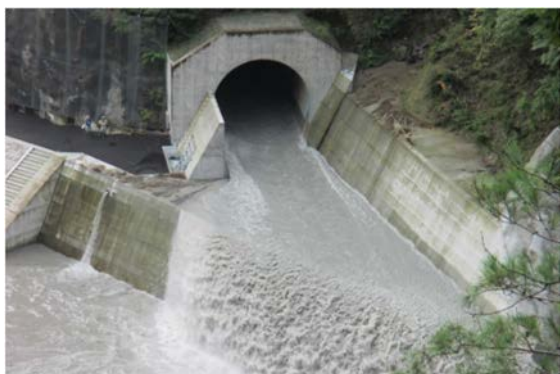
図-3 試験運用時の吐口の状況

試験運用時における吐口の状況を図-3に示す。小渋ダムの土砂バイパストンネルでは、表-2に示すように試験運用から3年間に計8回の出水に対し運用されており、砂礫を含む土砂が下流河川にバイパスされていることが示されている。なお、排砂量については推計値である。
