# 寒冷地における河川堤防法面植生に関する 水理実験による耐侵食性評価

## EVALUATION OF EROSION RESISTANCE BY HYDRAULIC EXPERIMENTS ON EMBANKMENT VEGETATION IN COLD REGIONS

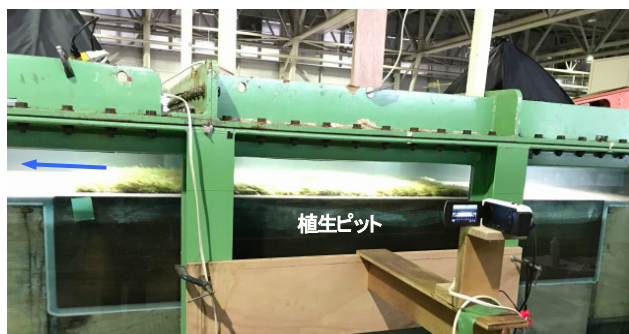
図-4 耐侵食試験装置（高速循環水路）

試験装置は、寒地土木研究所が所有する水路幅1m、水路長25.2mの高速流れを確実に確保できる閉管路式の高速循環水路を使用した（図-4）。

植生ピットを水路中央に設置し、ピットと水路の隙間にコーキング材を充填し固定した。水路に上蓋をすると、植生を底面とする水深20cmの閉管路となる。水路側面は強化ガラス、上蓋には窓がついており試験中に侵食状況を目視で確認した他、デジタルビデオカメラを設置して流況や侵食状況を連続観察した。また、下流から5.0m、6.95m、9.05m、13.0m地点の4箇所の水路中央底面にピエゾ管を設置し、圧力センサーの測定値から植生面の摩擦速度を求めた。

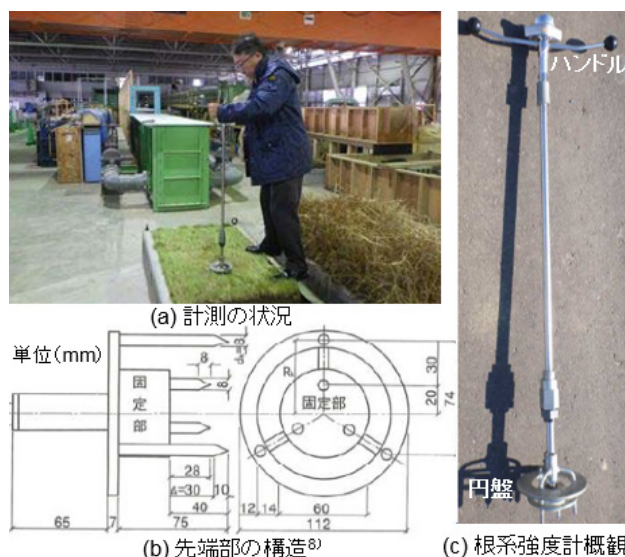
図-11 ペン式根系強度計

根系強度は、簡易に堤防表層の根系の強度を調査する手法であるベーン式根系強度計で調査した（図-11）。

ベーン式根系強度計は、測定位置にベーン式根系強度計を固定する役割を果たす内側の金属製円盤とトルクの測定に係わる外側の円盤からなり、植生表面に差し込む金属の尖った棒が円心円上に固定されている。上部にはハンドルとトルク計が設置されており、金属棒を通し外側の円盤をねじ回す仕組みとなっている。使用法は、円盤についている尖った金属棒を植生土中に差し込み、ハンドルを回転させると、根系のせん断力がトルク計に表示されるため、現地での試験に適している<sup>8)</sup>。

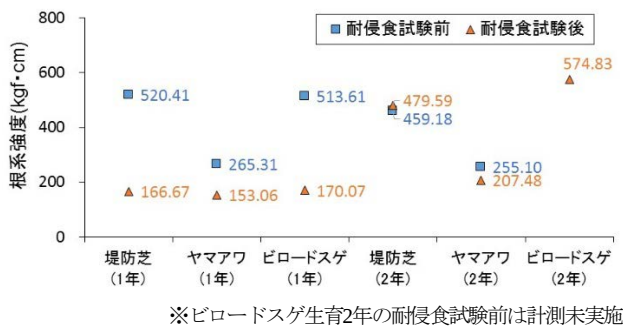
図-12 ベーン式根系強度計による根系強度

表層から3cmの根系のせん断力を耐侵食試験前後に各3回測定し、その平均値で評価する。調査結果は、図-12に示すとおり耐侵食試験前は堤防芝とビロードスゲの根系強度が高く400kgf・cm以上であり、ヤマアワは300kgf・cm以下の低い値を示しており、生育2年植生の試験後の値をみるとビロードスゲの根系強度が高いのが分かる。根系強度が300kgf・cm程度では根毛量が多くシバの状態も良いと判定<sup>5)</sup>されていることから、堤防芝とビロードスゲは十分な強度に達していると考えられる。なお、生育1年の植生グループは、いずれも耐侵食試験後に大きく侵食したため（図-6(a), (b)参照）支持層が破壊されて根系強度が200kgf・cm以下になったと考えられる。一方、生育2年の植生グループは、耐侵食試験による大きな侵食が無かったため試験前後における根系強度の差は

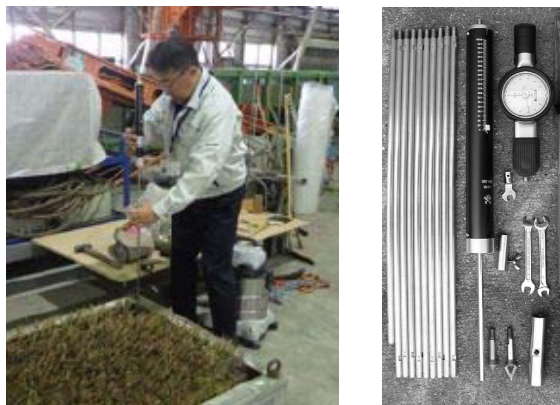
(a) 土検棒による測定状況 (b) 機器の全体構成<sup>9)</sup>  
図-13 土検棒による土壌硬度の測定

各植生ピットの土壌硬度は、土木研究所 材料地盤研究グループ 地質チームが開発した土層強度検査棒<sup>9)</sup>（以後、土検棒）を使用し、耐侵食試験前後に鉛直方向5cmと15cm地点で各5回計測した（図-13）。土検棒は、先端コーン先端コーンつきの細いロッドを人力で静的に押し込むことにより土壌硬度や土層深を簡易に測定する試験（土検棒貫入試験）である<sup>9)</sup>。試験結果は、土壌硬度（kgf/cm³）に換算して深さ毎に平均値を算出し、図-14に整理した。
